VOLVO XC40 4WD

TESTDATO: 02.03.2026

NBF Tilstandsrapport er utarbeidet av Norges Bilbransjeforbund og Forbrukerrådet.

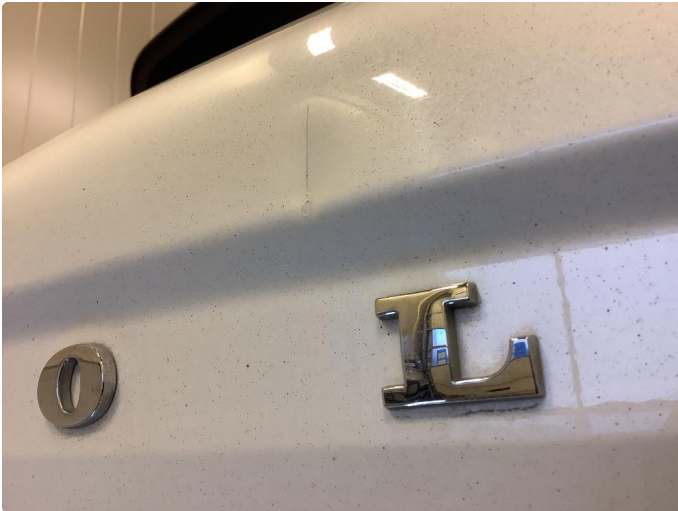
| Punkt | | Beskrivelse | Plassering |
|---|---|---|---|
| 1.1 | Bakluke | Ripe ned til grunning,flekklakkert ok | |

1.1 Ripe ned til grunning, flekkklakkert ok

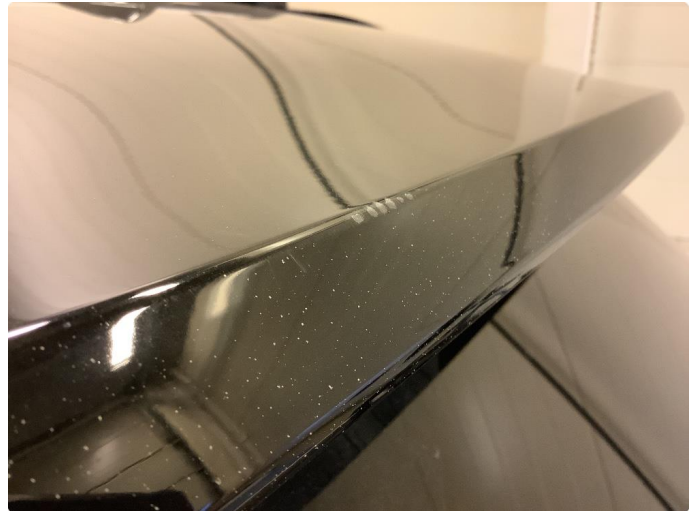
| Punkt | | Beskrivelse | Plassering |
|---|---|---|---|
| 1.2 | Bakluke | ripe(r) ned til grunning,utført flekklakking ok. | oppe |

1.2 Ripe(r) ned til grunning, utført flekkklakking ok.

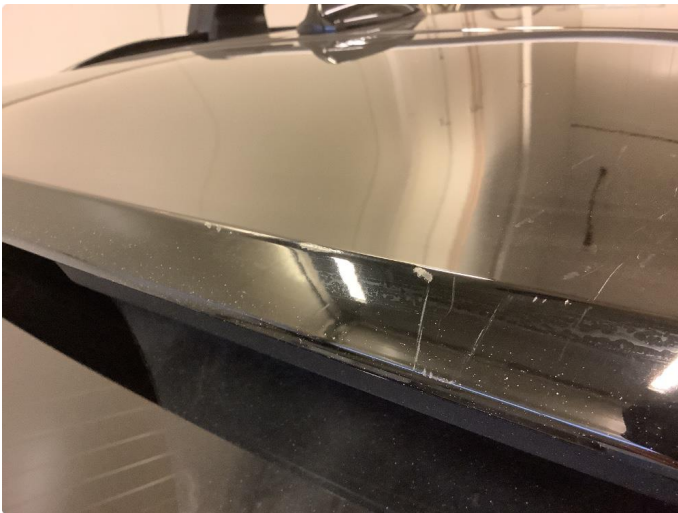
1.2 Ripe(r) ned til grunning, utført flekkklakking ok.
