PEUGEOT PARTNER 131 HK AUTOMAT 2WD

TESTDATO: 23.10.2025

VJ33998

NBF Tilstandsrapport er utarbeidet av Norges Bilbransjeforbund og Forbrukerrådet.

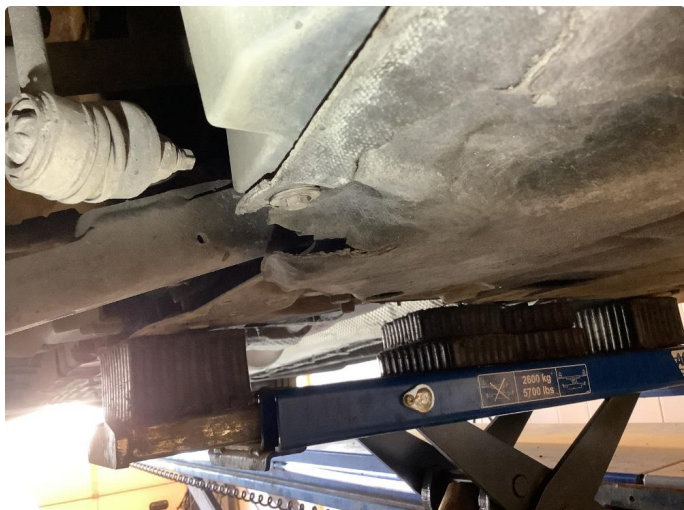
| Punkt | | Beskrivelse | Plassering |
|---|---|---|---|
| 1.1 | Under bil | Beskyttelsesplate under motor liten skade | |

1.1 Beskyttelsesplate under motor liten skade

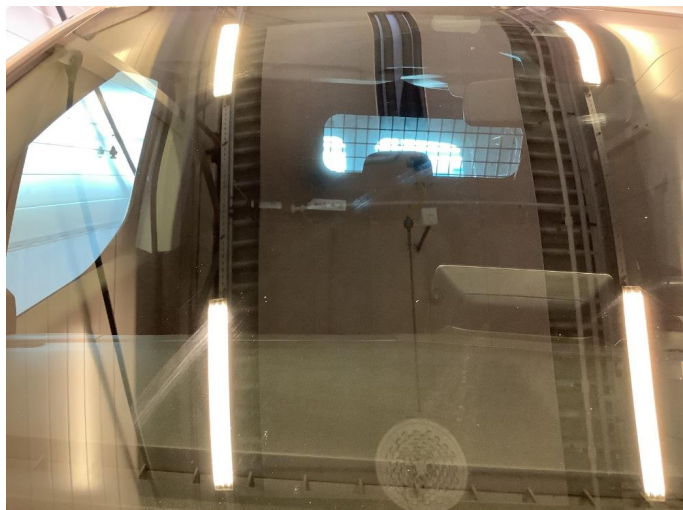
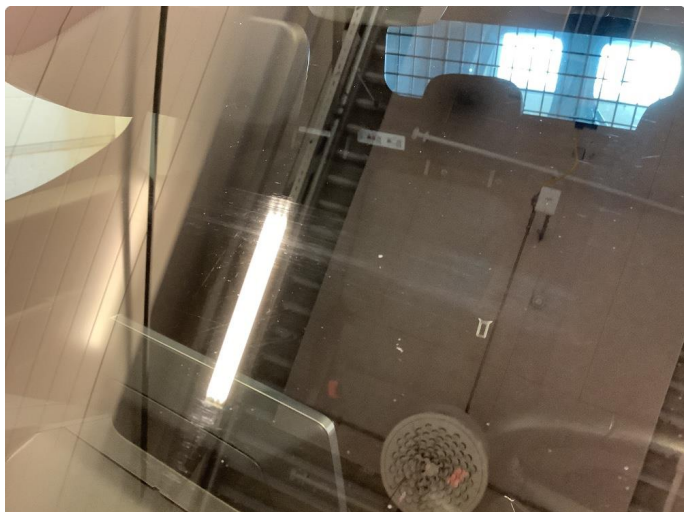
| Punkt | | Beskrivelse | Plassering |
|---|---|---|---|
| 1.2 | Frontvindu | Noen striper i frontrute | |

1.2 Noen striper i frontrute

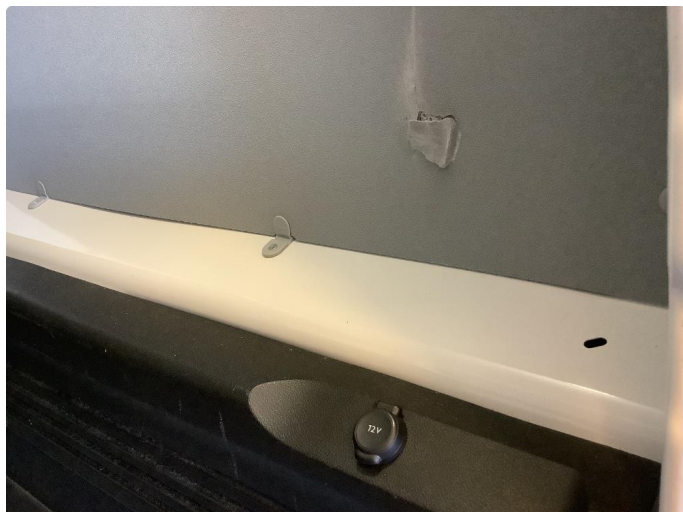
| Punkt | | Beskrivelse | Plassering |
|---|---|---|---|
| 2.1 | Varerom | deksler skadet/mangler | |

2.1 Dekslar skadet/mangler
