Teknisk test uten påkost

TESTDATO: 26.11.2024

TOYOTA PRIUS PHV 2WD

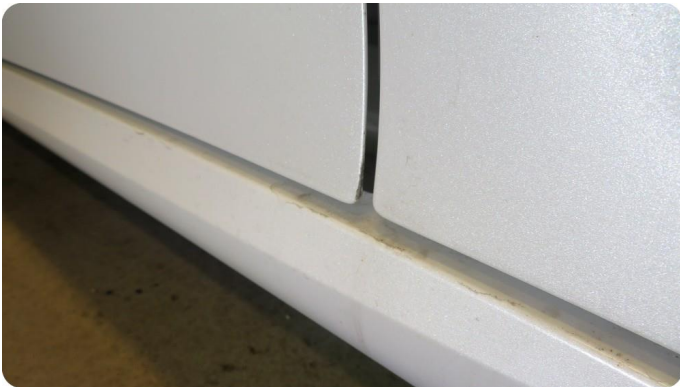
PUNKT	BESKRIVELSE	PLASSERING
Eksteriør		
1.1 Dører -	Ripe ned til grunning. slitasje ned til grunning i kanten av døra.	venstre foran

1.1 Ripe ned til grunning
Slitasje ned til grunning i kanten av døra.
