MERCEDES-BENZ C 220 D 4MATIC 4WD

TESTDATO: 19.05.2025

CHASSISNR: W1K2062051F025154

NBF Tilstandsrapport er utarbeidet av Norges Bilbransjeforbund og Forbrukerrådet.

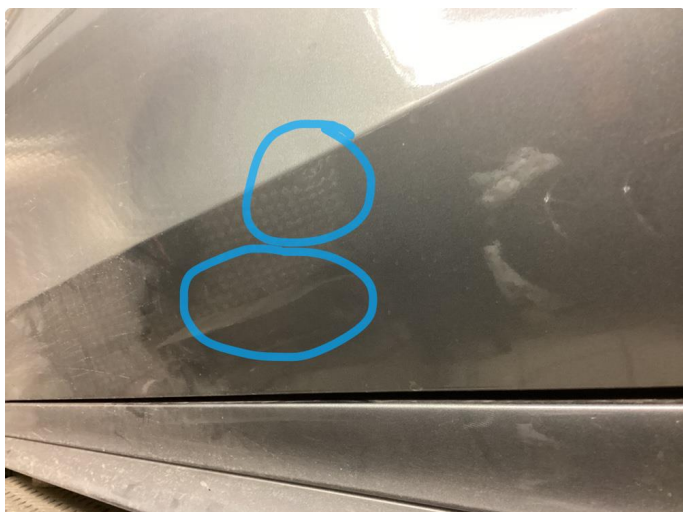
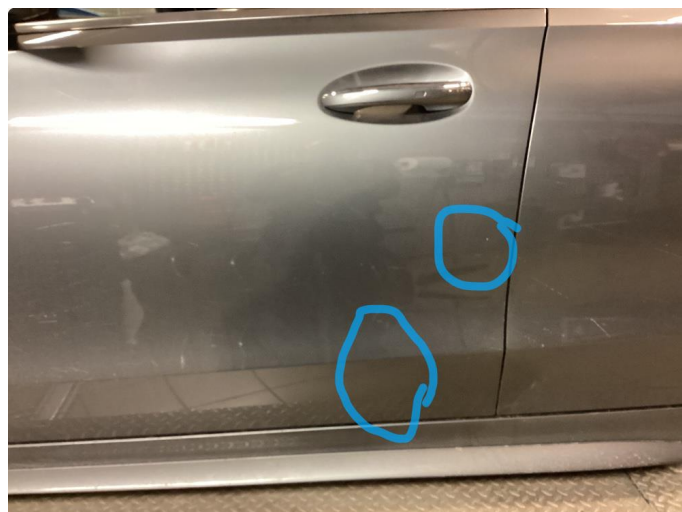
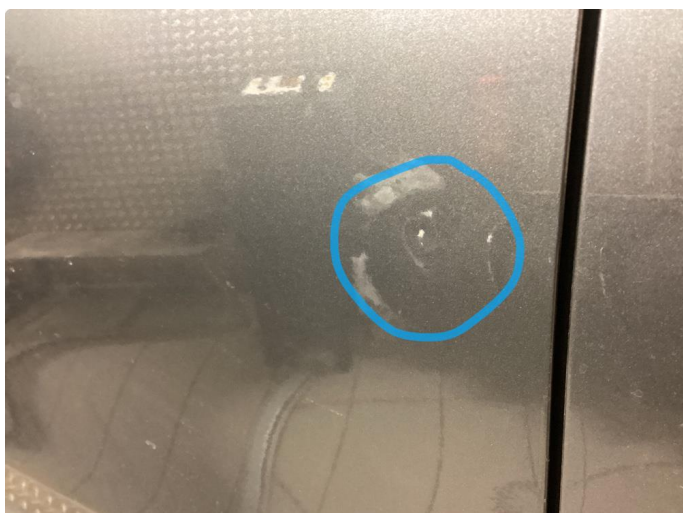
| Punkt | | Beskrivelse | Plassering |
|---|---|---|---|
| 1.1 | Dører | flere parkeringsbulker | venstre foran |

1.1 Flere parkeringsbulker

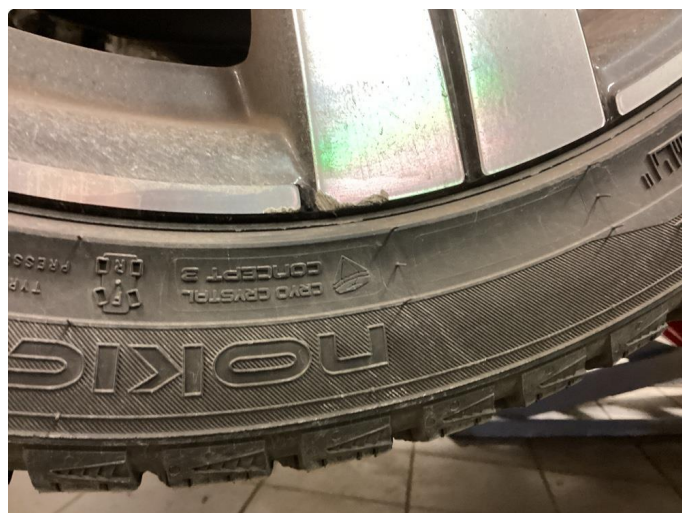
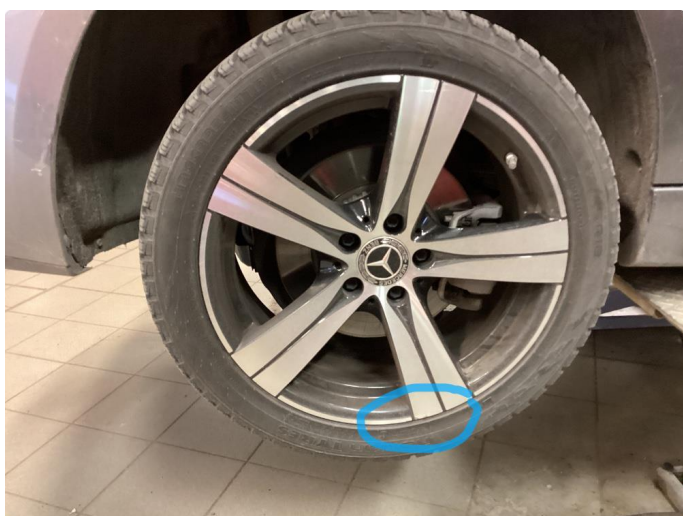
| Punkt | | Beskrivelse | Plassering |
|---|---|---|---|
| 1.2 | Dekk/Felger | kantkjørt felg Diamond Cut | |

1.2 Kantkjørt felg Diamond Cut

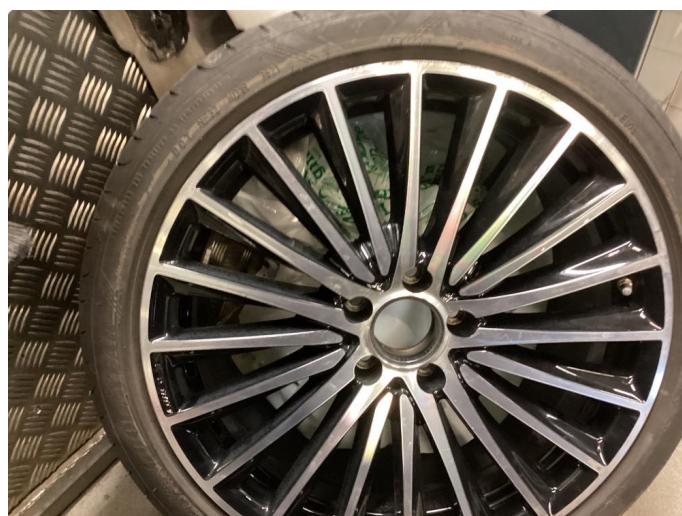
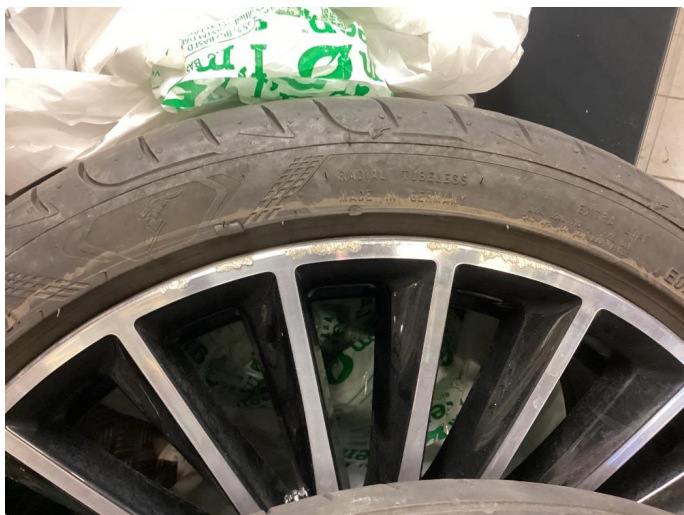
| Punkt | | Beskrivelse | Plassering |
|---|---|---|---|
| 1.3 | Dekk/Felger | kantkjørt felg Diamond Cut | |

1.3 Kantkjørt felg Diamond Cut
