POLESTAR POLESTAR 2 4WD
TESTDATO: 24.10.2024
KODE: 1545643

EB74398	26 185 KM	26.09.2020 Førstegang registrert	Elektrisk
----------------	------------------	--	------------------

NBF Tilstandsrapport er utarbeidet av Norges Bilbransjeforbund og Forbrukerrådet.

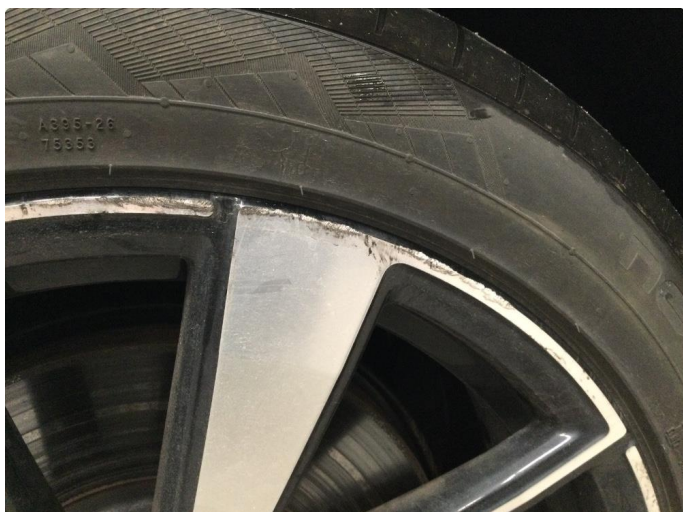
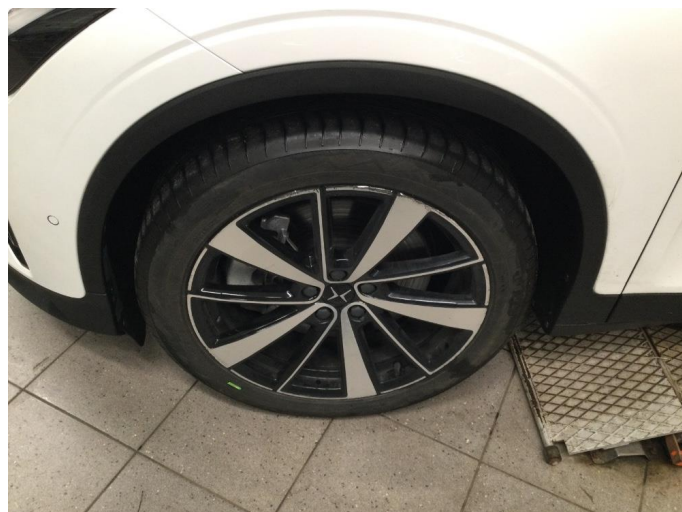
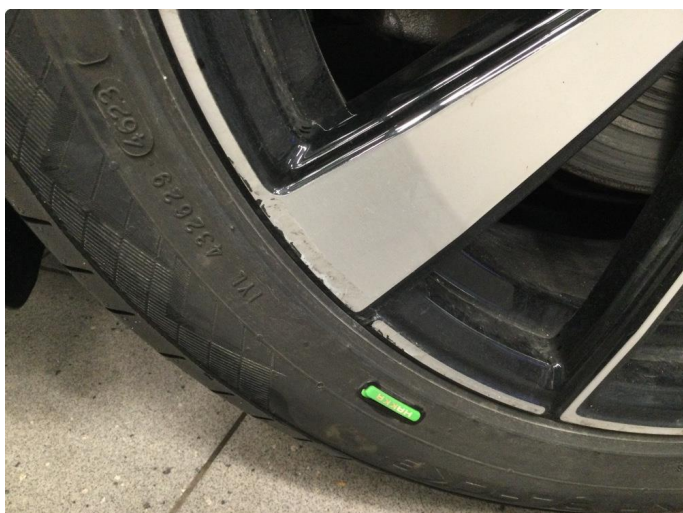
Punkt	Beskrivelse	Plassering
1. EKSTERIØR		
1.1 Dekk/Felger	kantkjørt felg	venstre foran
1.2 Dekk/Felger	kantkjørt felg	høyre foran

1.1 Kantkjørt felg

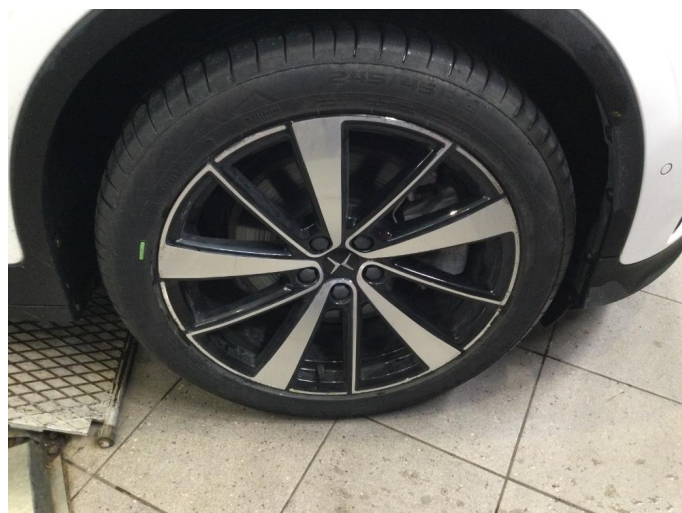
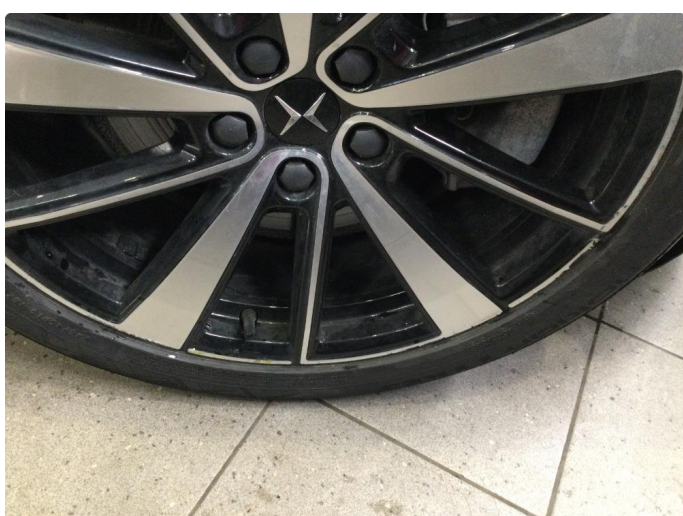
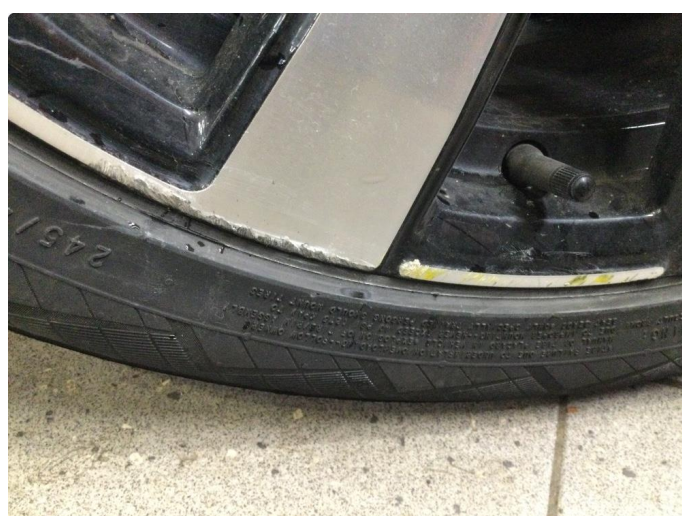
1.2 Kantkjørt felg
