**VOLVO V40 2WD**
**TESTDATO: 27.02.2025**
**KODE: 1652414**

<b>BT27365</b>

NBF Tilstandsrapport er utarbeidet av Norges Bilbransjeforbund og Forbrukerrådet.

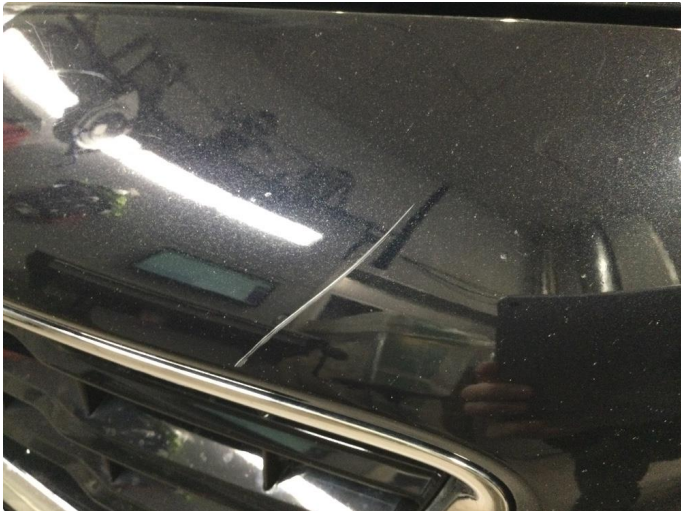
Punkt	Beskrivelse	Plassering
<b>1. EKSTERIØR</b>		
1.1 Støtfanger	ripe(r) ned til grunning	foran

1.1 Ripe(r) ned til grunning

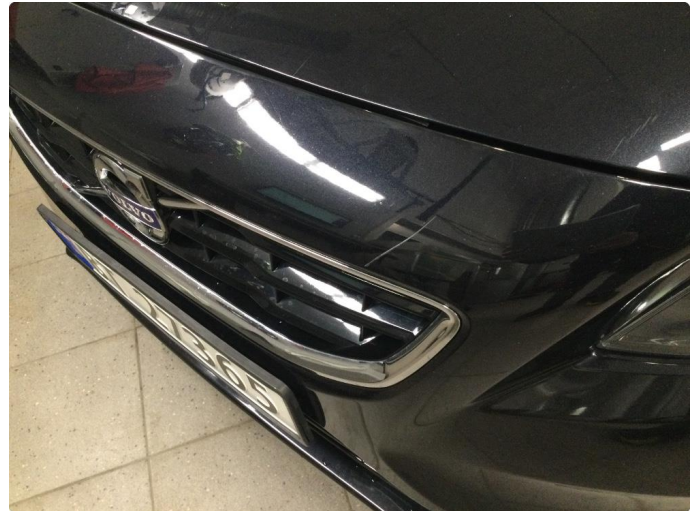
1.1 Ripe(r) ned til grunning
