VOLVO V60 4WD
TESTDATO: 22.08.2024
KODE: 1486689

| DR97468 | 151 199 KM | 03.08.2021 Førstegang registrert | Bensin hybrid - Ladbar hybrid |

NBF Tilstandsrapport er utarbeidet av Norges Bilbransjeforbund og Forbrukerrådet.

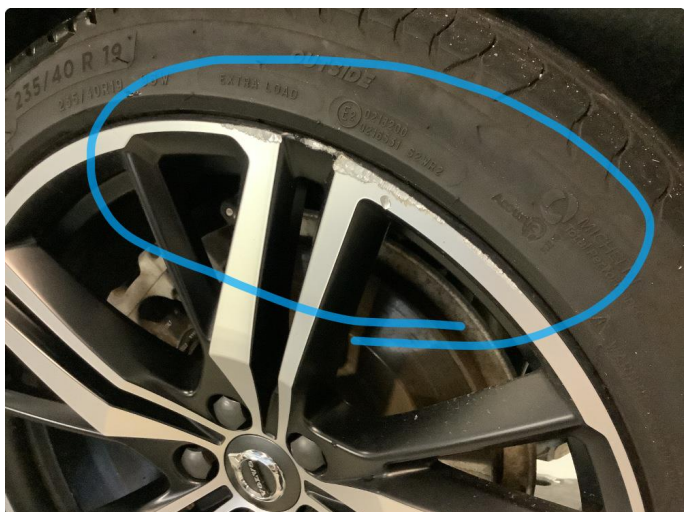
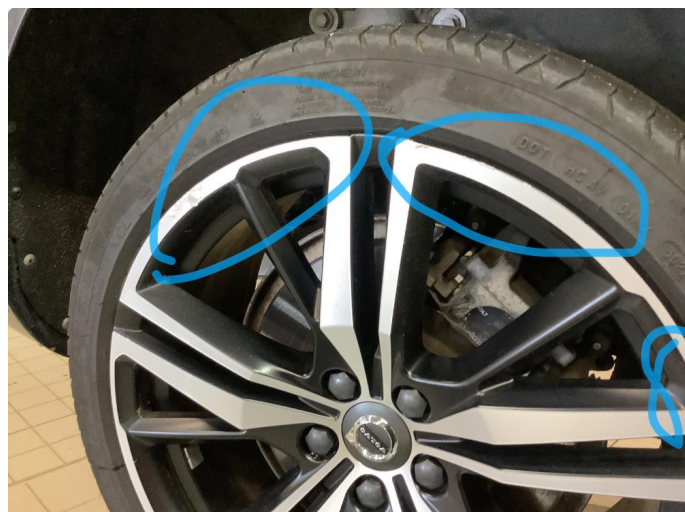
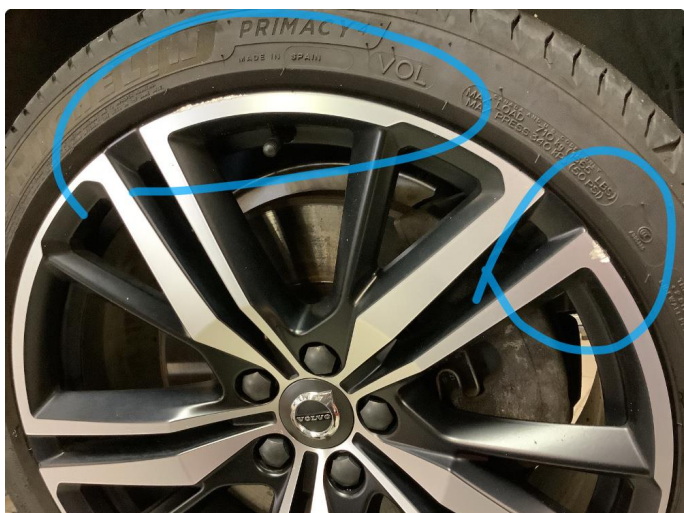
| Punkt | Beskrivelse | Plassering |
|---|---|---|
| 1.1 Dekk/Felger | kantkjørt felg Diamond Cut | |

1.1 Kantkjørt felg Diamond Cut

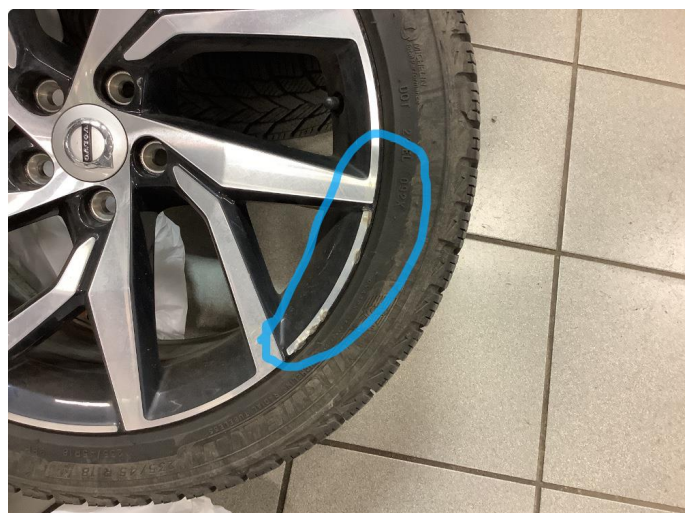
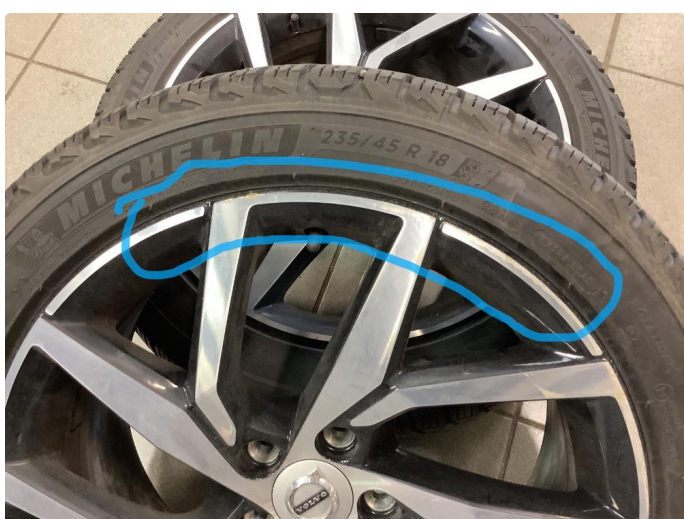
| Punkt | Beskrivelse | Plassering |
|---|---|---|
| 1.2 Dekk/Felger | kantkjørt felg Diamond Cut | |

1.2 Kantkjørt felg Diamond Cut

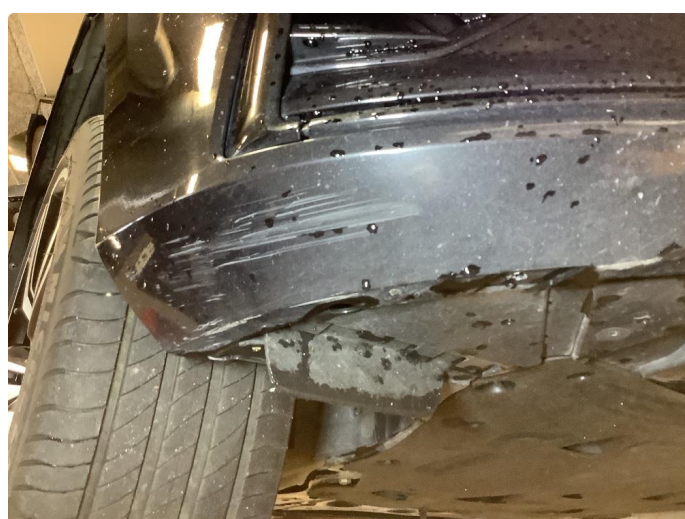
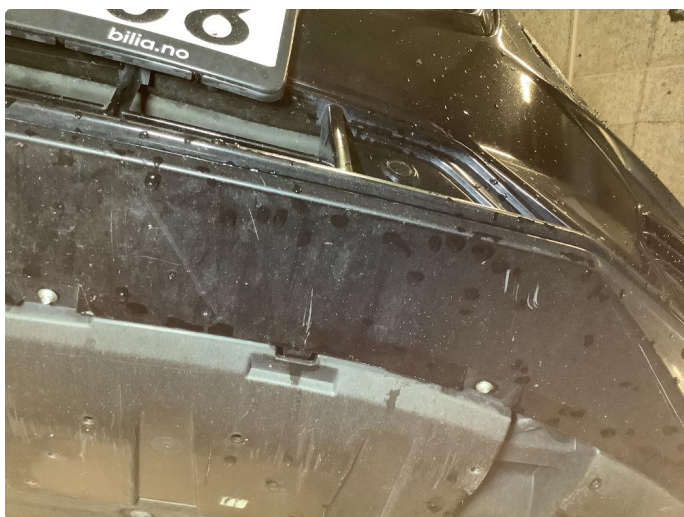
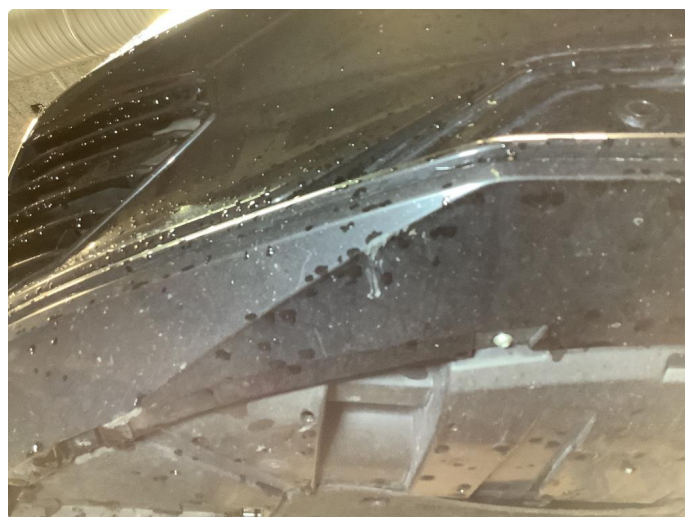
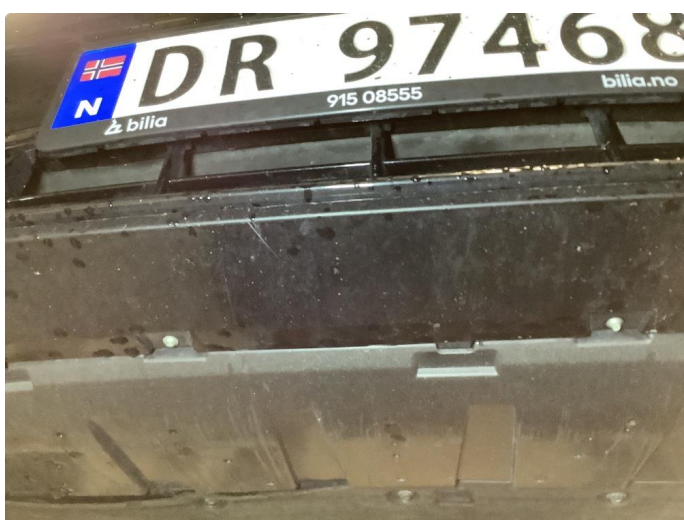
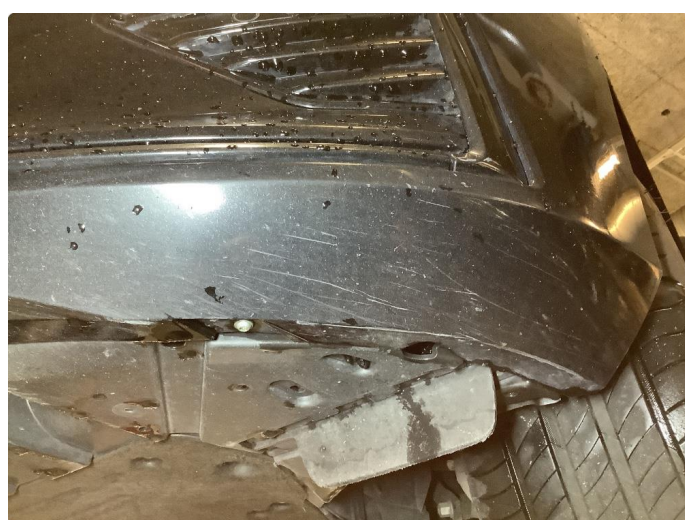
| Punkt | Beskrivelse | Plassering |
|---|---|---|
| 1.3 Støtfanger | skrubb underkant | |

1.3 Skrubb underkant

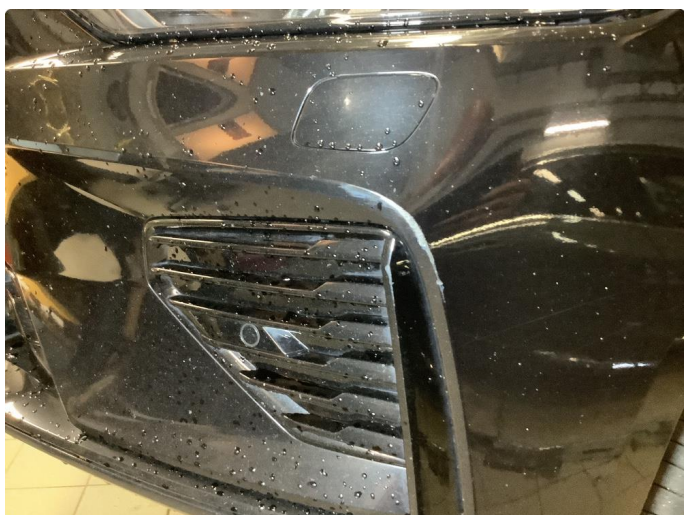
| Punkt | Beskrivelse | Plassering |
|---|---|---|
| 1.4 Støtfanger | skrubb | |

1.4 Skrubb
