**VOLKSWAGEN ID.3 PRO 150 KW 2WD**
**TESTDATO: 16.04.2024**
**KODE: 1392526**

| <b>EC18686</b> | <b>42 914 KM</b> | <b>23.12.2020</b><br>Førstegang registrert | <b>Elektrisk</b> |

NBF Tilstandsrapport er utarbeidet av Norges Bilbransjeforbund og Forbrukerrådet.

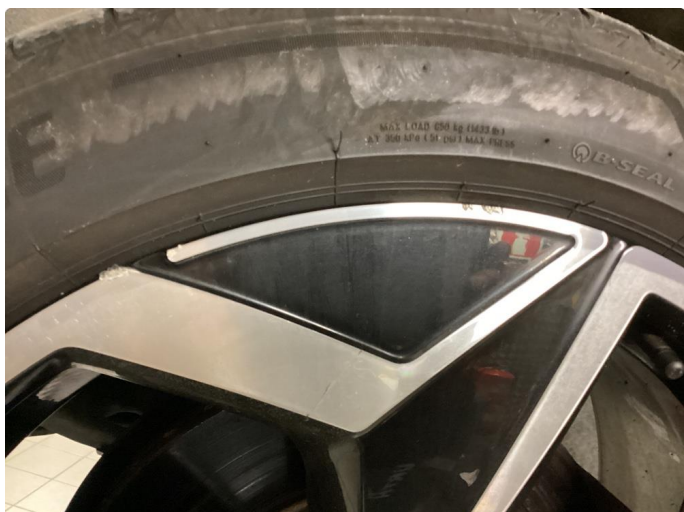
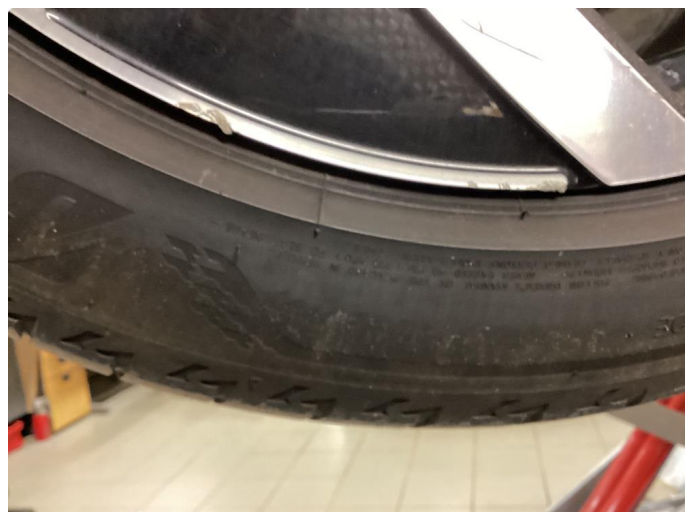
| Punkt | Beskrivelse | Plassering |
|---|---|---|
| 1.1 Dekk/Felger | kantkjørt felg Diamond Cut | venstre foran |

1.1 Kantkjørt felg Diamond Cut

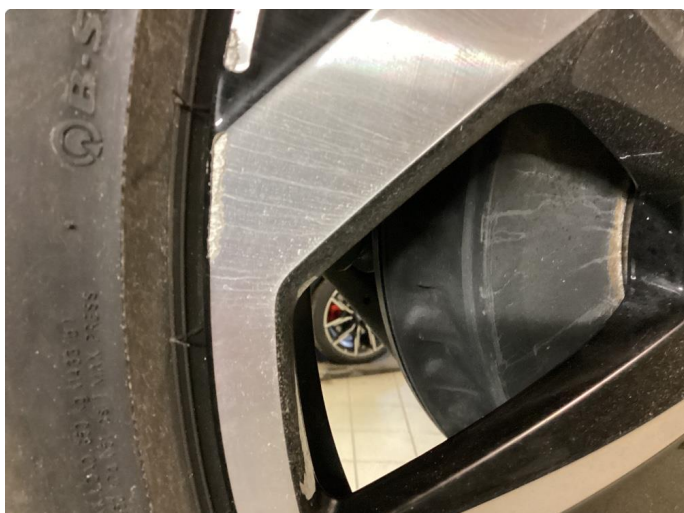
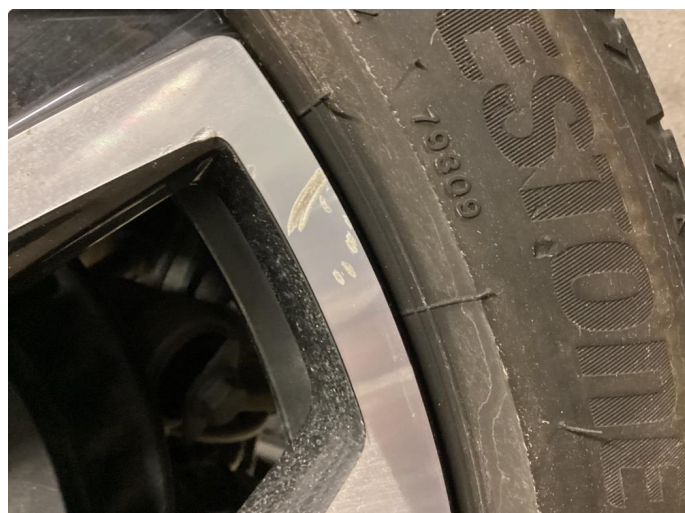
| Punkt | Beskrivelse | Plassering |
|---|---|---|
| 1.2 Dekk/Felger | kantkjørt felg Diamond Cut | venstre bak |

1.2 Kantkjørt felg Diamond Cut

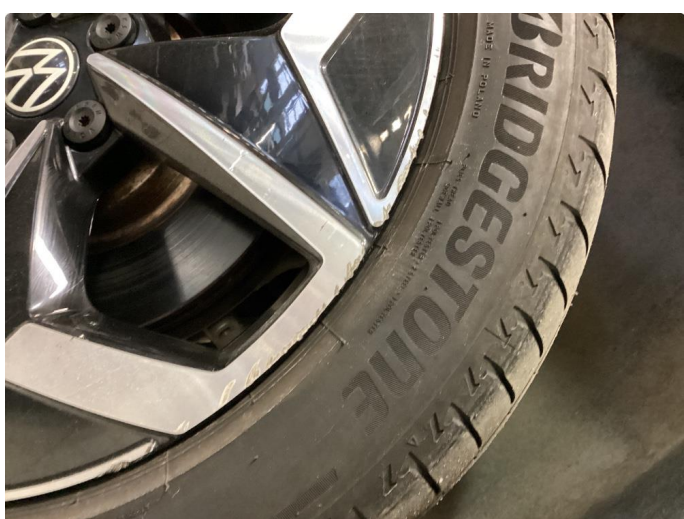
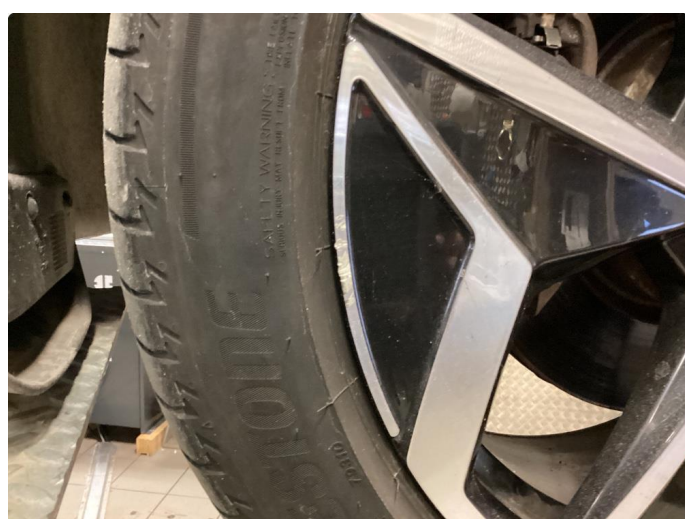
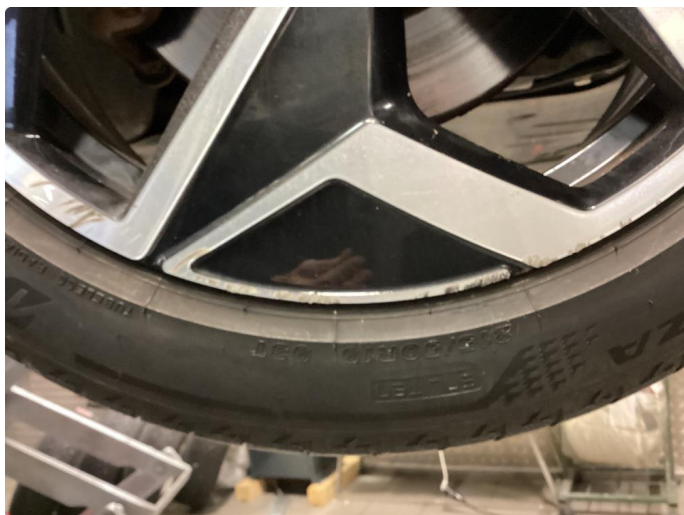
| Punkt | Beskrivelse | Plassering |
|---|---|---|
| 1.3 Dekk/Felger | kantkjørt felg Diamond Cut | høyre foran |

1.3 Kantkjørt felg Diamond Cut

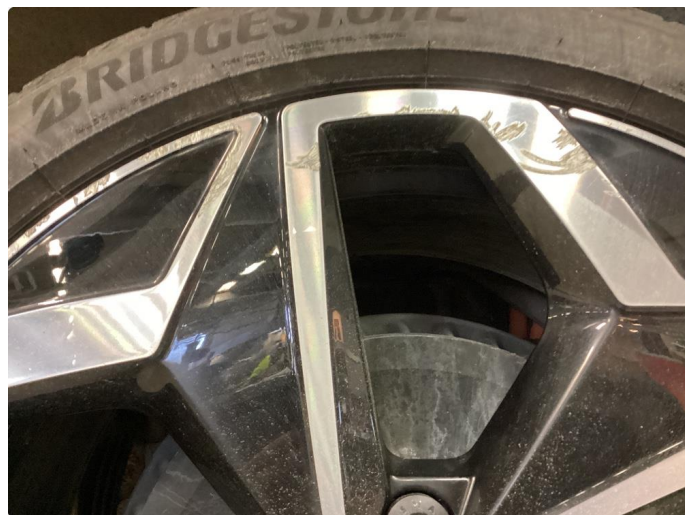
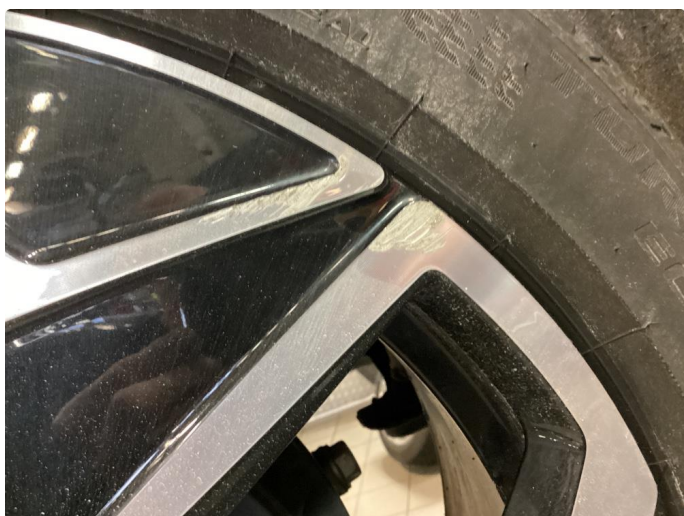
| Punkt | Beskrivelse | Plassering |
|---|---|---|
| 1.4 Dekk/Felger | kantkjørt felg Diamond Cut | høyre bak |

1.4 Kantkjørt felg Diamond Cut
