VOLKSWAGEN POLO 2WD
TESTDATO: 23.01.2025
KODE: 1621792

| CF96101 | 77 151 KM | 28.09.2018 Førstegang registrert | Bensin |

NBF Tilstandsrapport er utarbeidet av Norges Bilbransjeforbund og Forbrukerrådet.

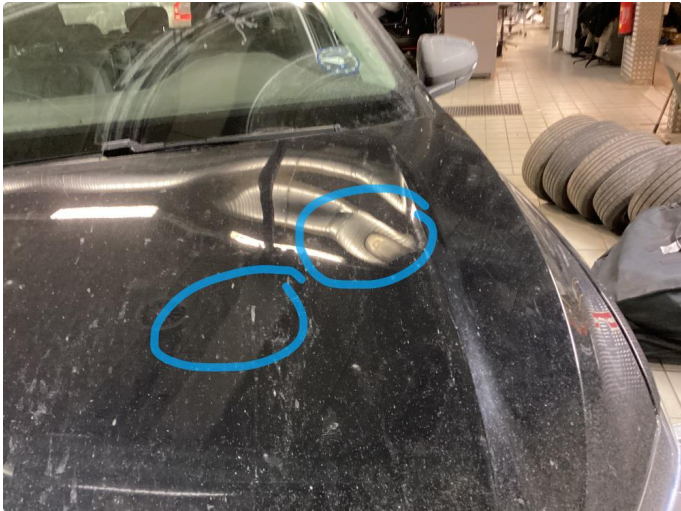
| Punkt | Beskrivelse | Plassering |
|---|---|---|
| 1.1 Panser | flere bulker | høyre bak - venstre bak |

1.1 Flere bulker

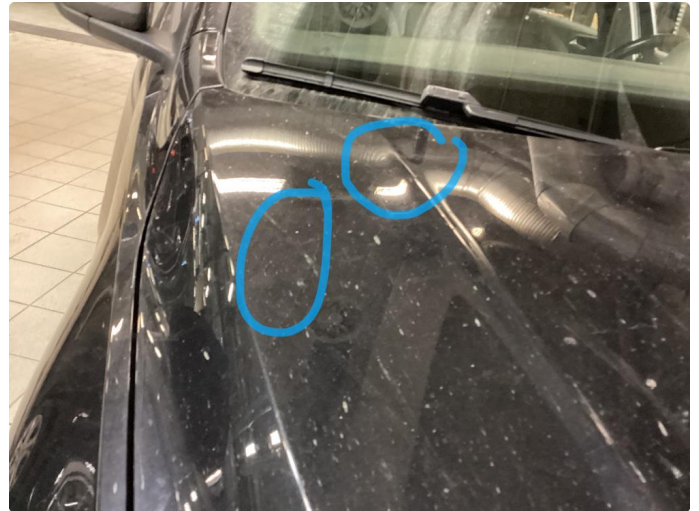
1.1 Flere bulker
