POLESTAR POLESTAR 2 4WD

TESTDATO: 29.12.2025

EB97247

NBF Tilstandsrapport er utarbeidet av Norges Bilbransjeforbund og Forbrukerrådet.

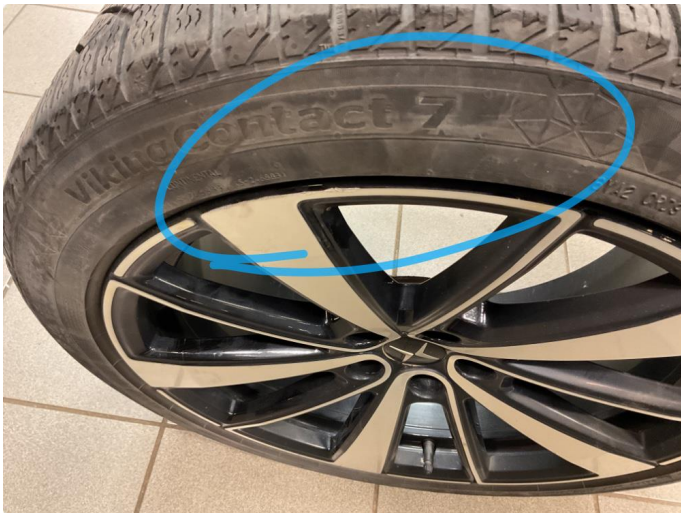
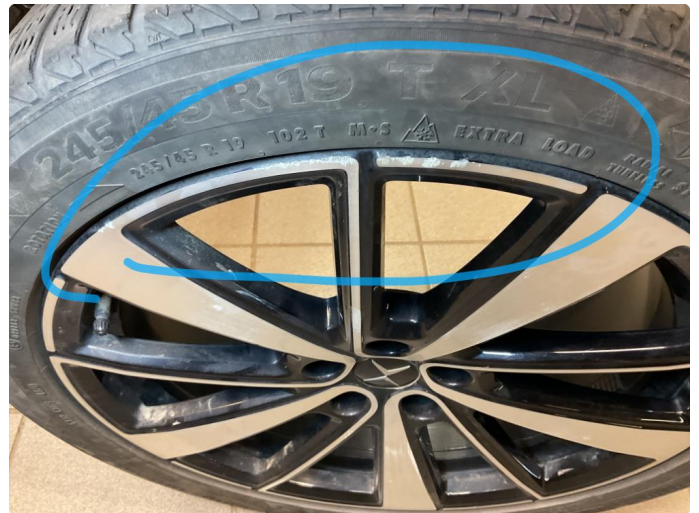
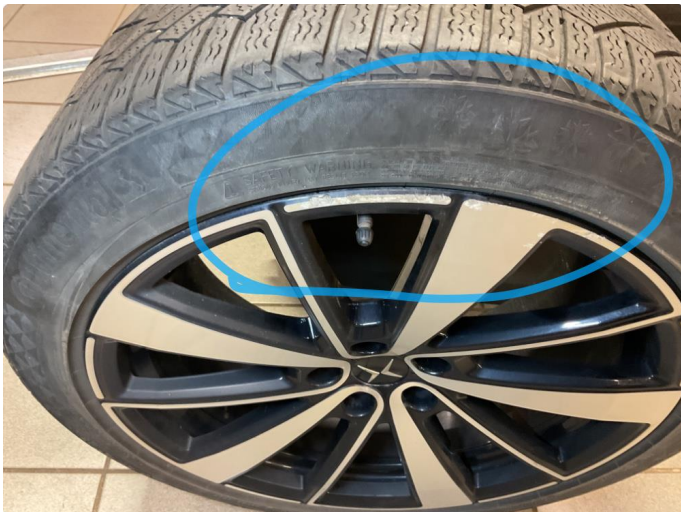
| Punkt | | Beskrivelse | Plassering |
|---|---|---|---|
| 1.1 | Dekk/Felger | kantkjørt felg Diamond Cut | |

1.1 Kantkjørt felg Diamond Cut

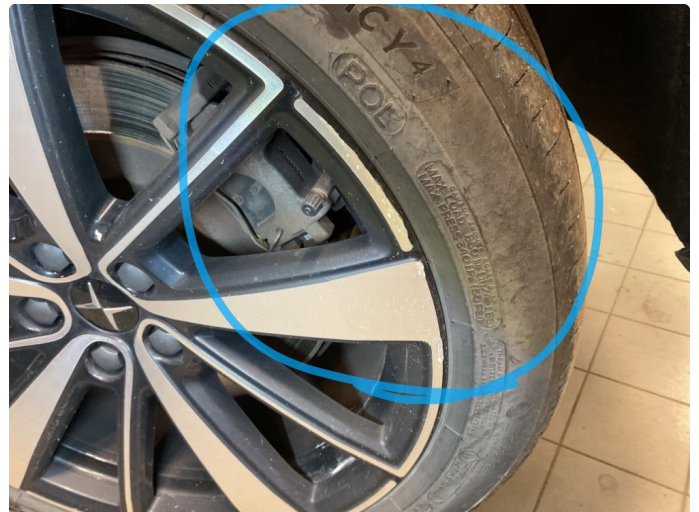
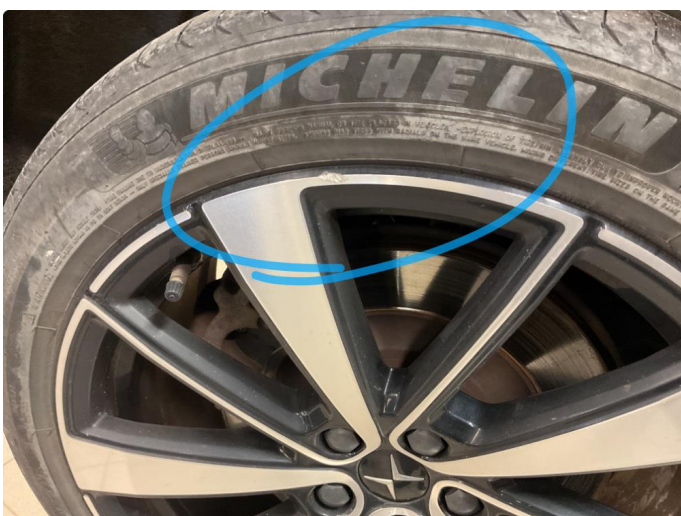
| Punkt | | Beskrivelse | Plassering |
|---|---|---|---|
| 1.2 | Dekk/Felger | kantkjørt felg Diamond Cut | |

1.2 Kantkjørt felg Diamond Cut

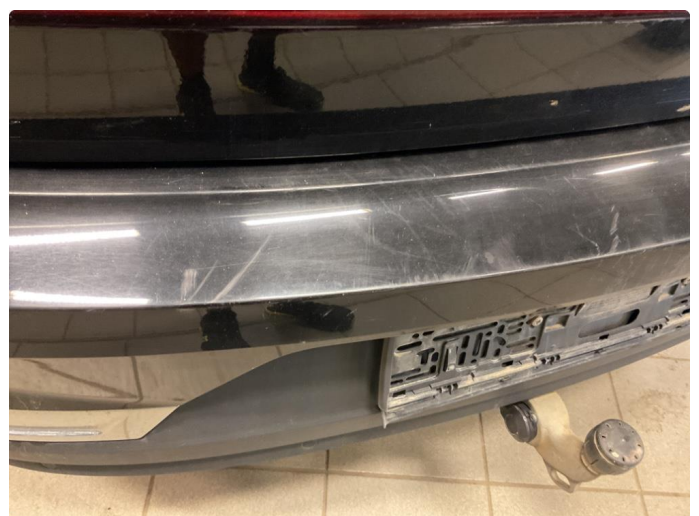
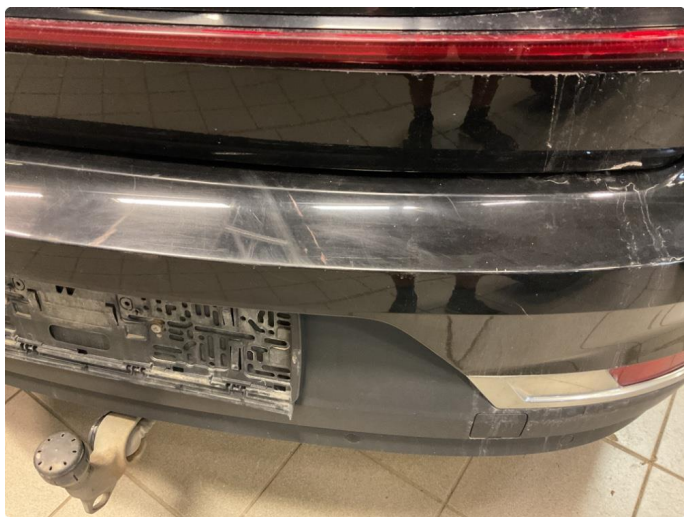
| Punkt | | Beskrivelse | Plassering |
|---|---|---|---|
| 1.3 | Støtfanger | slitasjeriper bakfanger | |

1.3 Slitasjeriper bakfanger
