**VOLVO XC40 T5 TWIN ENGINE 2WD**
**TESTDATO: 23.08.2024**
**KODE: 1488389**

<b>JD87663</b>	<b>46 218 KM</b>	<b>11.06.2020</b> Førstegang registrert	<b>Bensin hybrid</b> - Ladbar hybrid
----------------	------------------	--	---

NBF Tilstandsrapport er utarbeidet av Norges Bilbransjeforbund og Forbrukerrådet.

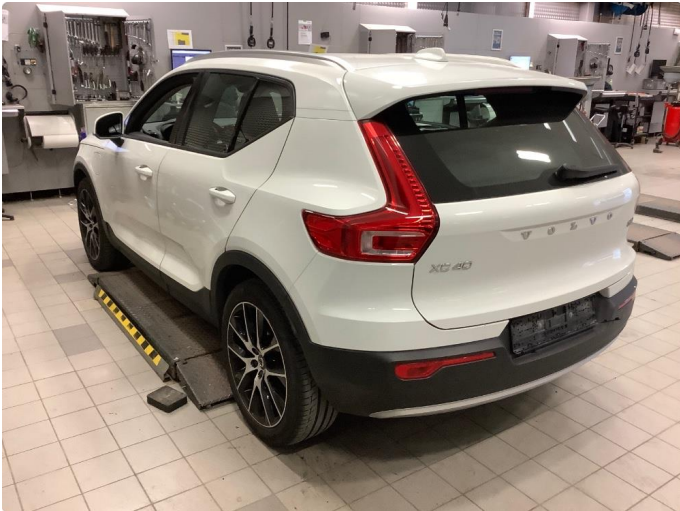
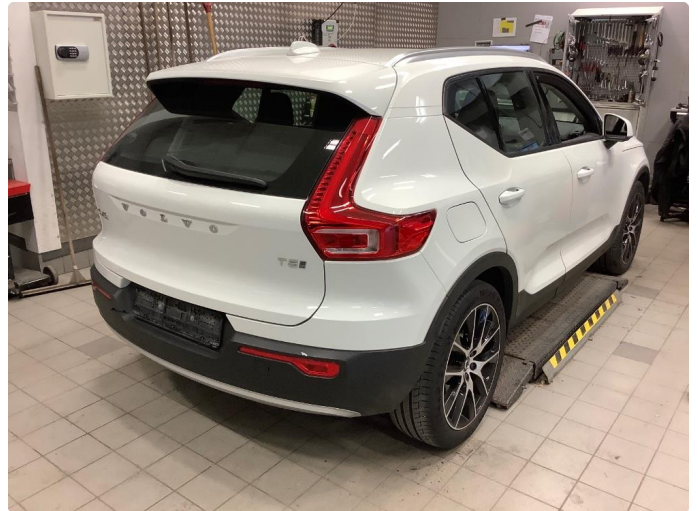
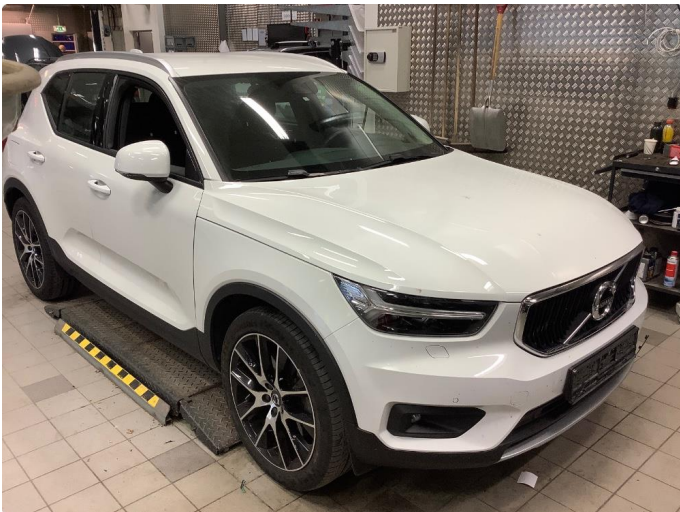
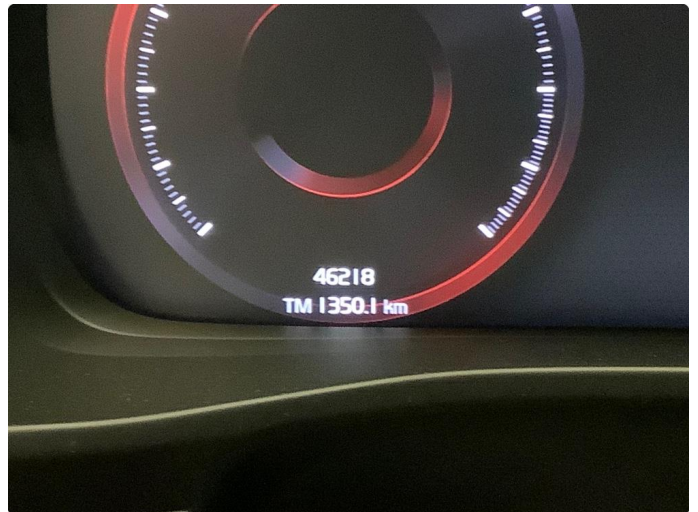
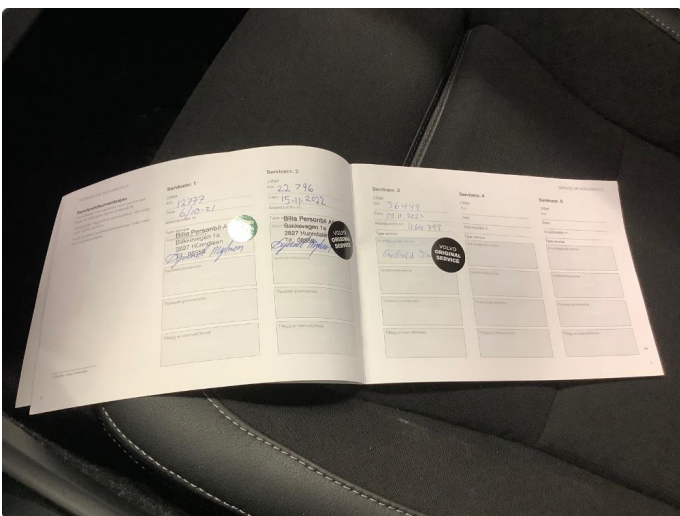
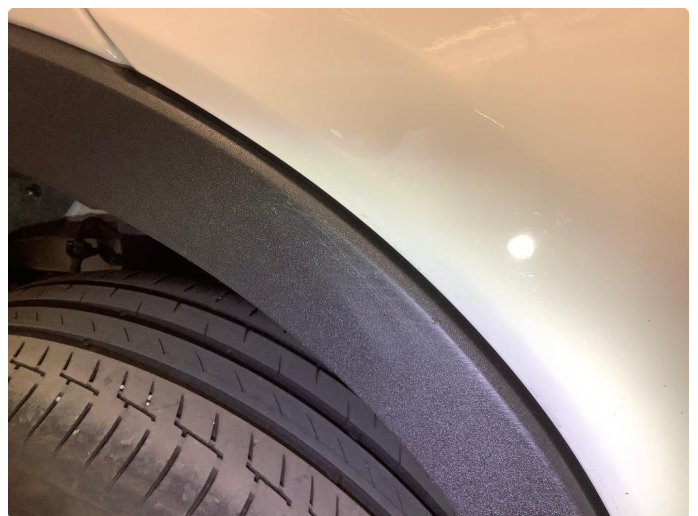
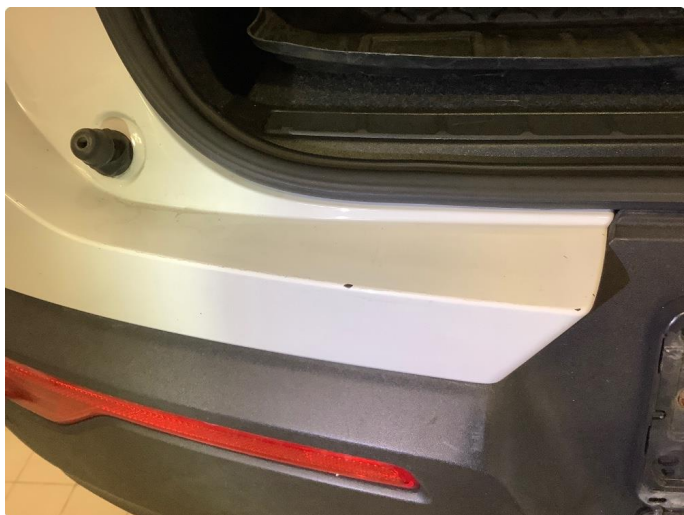
Punkt	Beskrivelse	Plassering
<b>1. EKSTERIØR</b>		
1.1 Dekk/Felger	noe slitte dekk	begge foran - begge bak
1.2 Støtfanger	bulk med lakkskade
