**VOLVO XC40 4WD**
**TESTDATO: 08.05.2026**
**KODE: 2019167**

<b>EF65220</b>	<b>30 376 KM</b>	<b>30.03.2023</b> Førstegang registrert	<b>Elektrisk</b>
----------------	------------------	--	------------------

NBF Tilstandsrapport er utarbeidet av Norges Bilbransjeforbund og Forbrukerrådet.

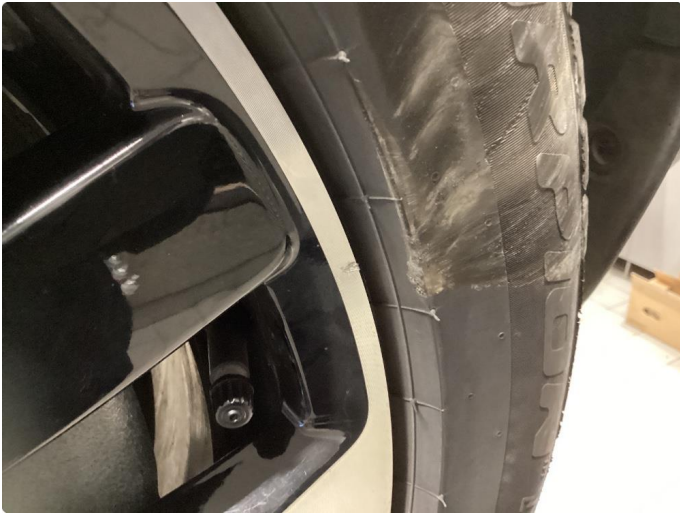
Punkt	Beskrivelse	Plassering
<b>1. EKSTERIØR</b>		
1.1 Dekk/Felger	M felg Diamond Cut	høyre foran
1.2 Støtfanger	steinsprut	høyre foran

1.1 M felg Diamond Cut

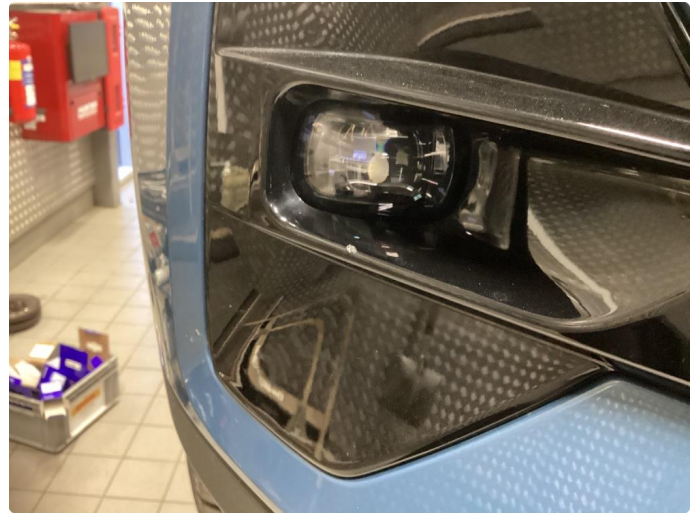
1.2 Steinsprut
