VOLVO V60 4WD
TESTDATO: 08.11.2024
KODE: 1562514

JD90298	33 949 KM	08.10.2021 Førstegang registrert	Bensin hybrid - Ladbar hybrid
----------------	------------------	--	---

NBF Tilstandsrapport er utarbeidet av Norges Bilbransjeforbund og Forbrukerrådet.

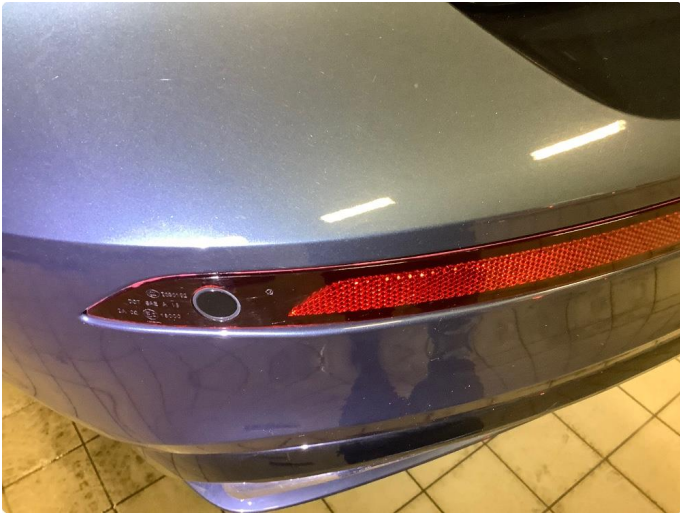
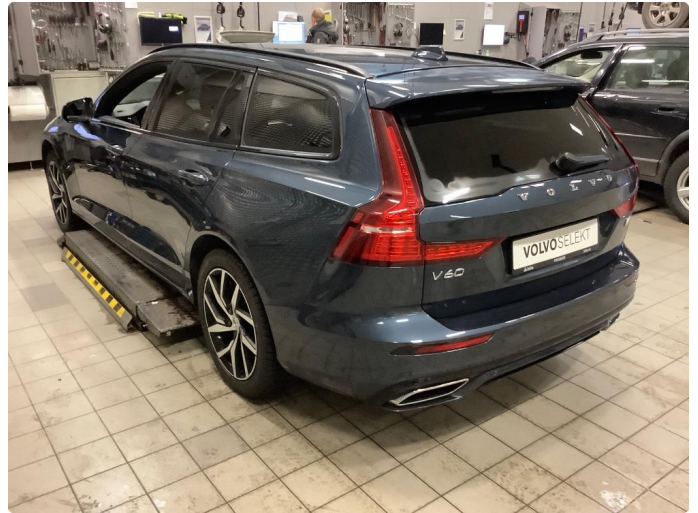
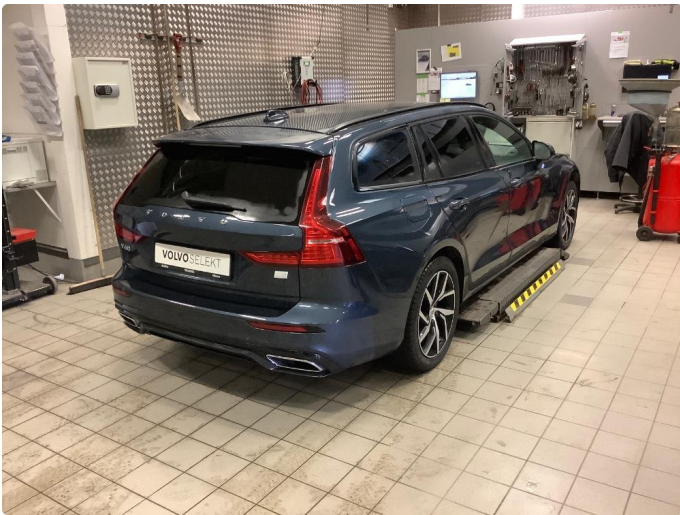
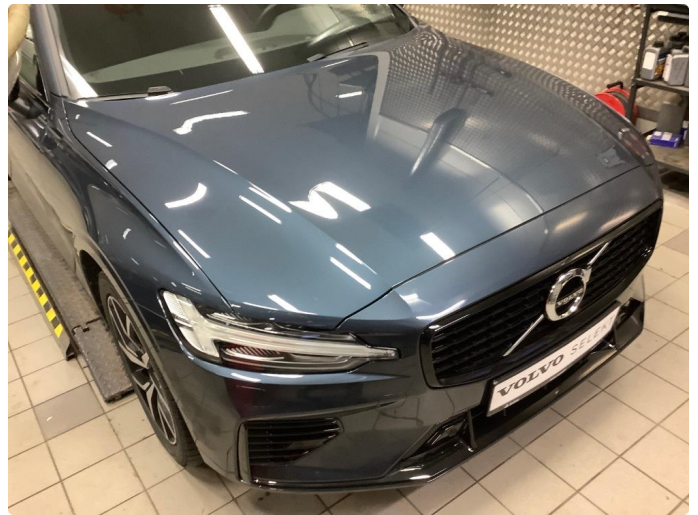
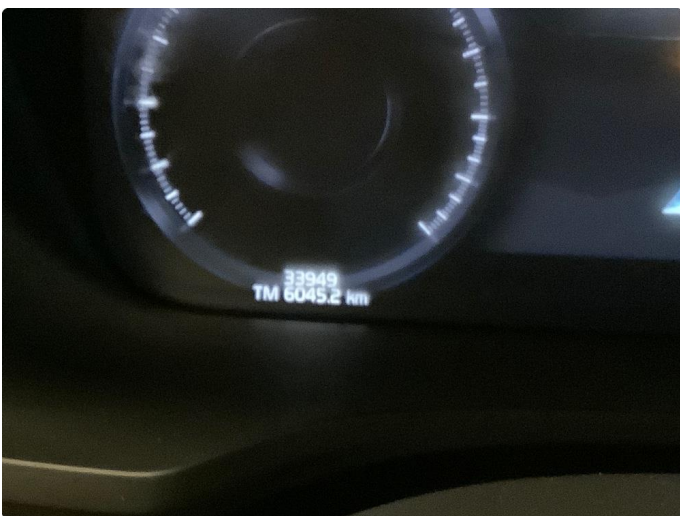
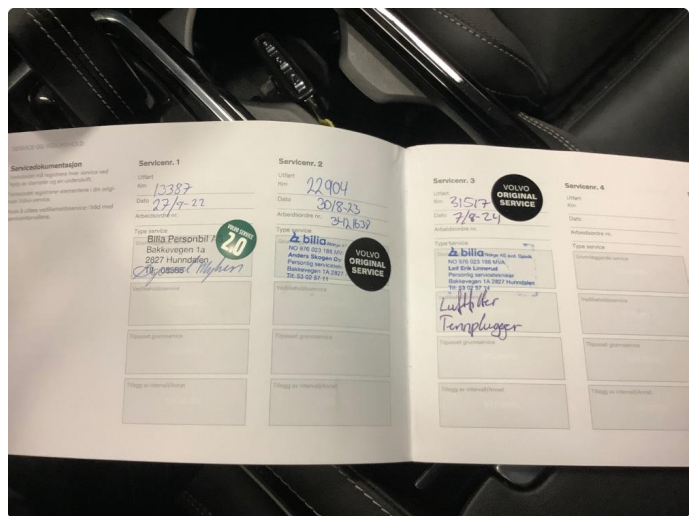
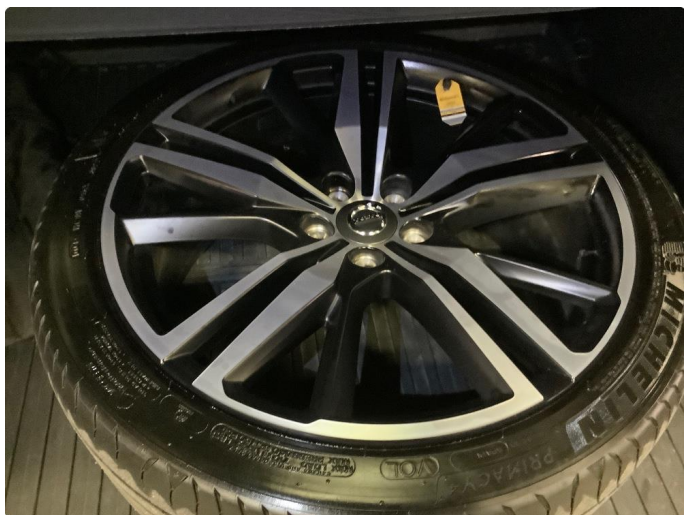
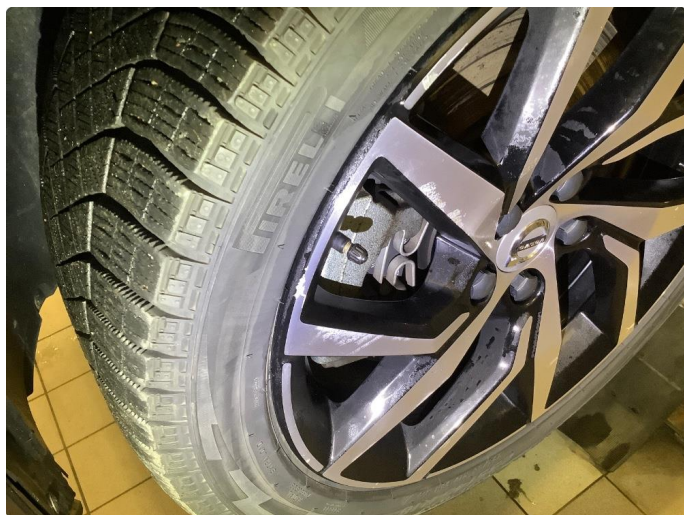
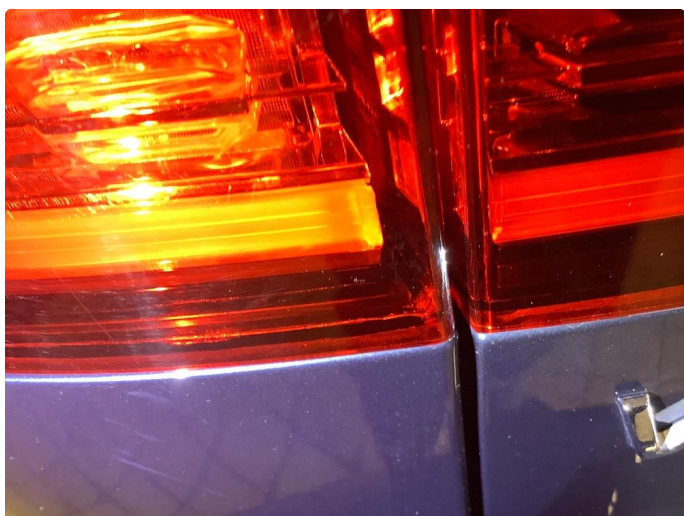
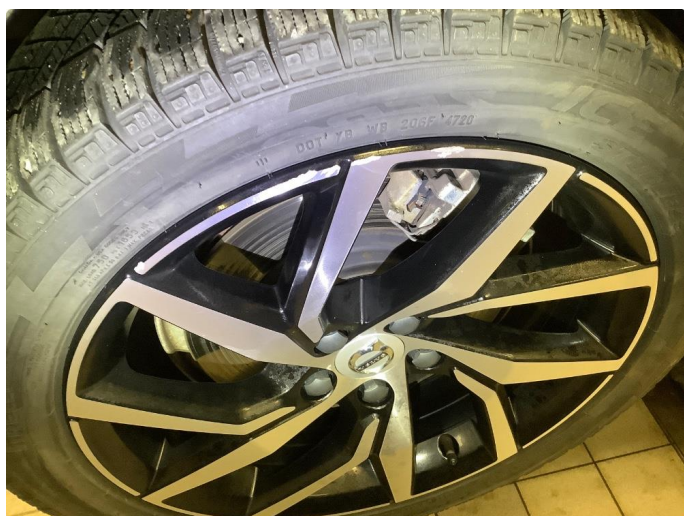
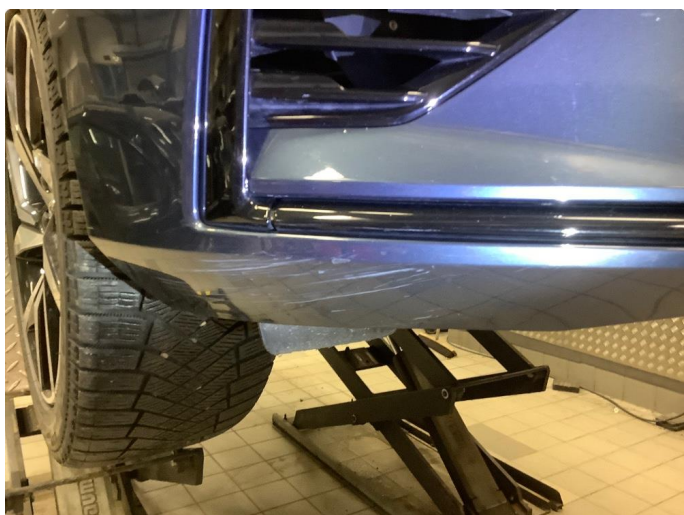
Punkt	Beskrivelse	Plassering
1. EKSTERIØR		
1.1 Lakk	Polering	
1.2 Dekk/Felger	kantkjørt felg Diamond Cut	venstre foran - høyre bak
1.3 Dekk/Felger	hjulsett to	
1.4 Støtfanger	bulk med lakkskade	høyre foran - venstre bak
2. LYS		
2.1 Lys bak	Garanti	venstre bak
2.2 Refleks	skadet	venstre bak
