**VOLVO V40 CROSS COUNTRY 152 HK AUTOMAT 2WD**
**TESTDATO: 09.10.2024**
**KODE: 1529100**

<b>HT21593</b>

NBF Tilstandsrapport er utarbeidet av Norges Bilbransjeforbund og Forbrukerrådet.

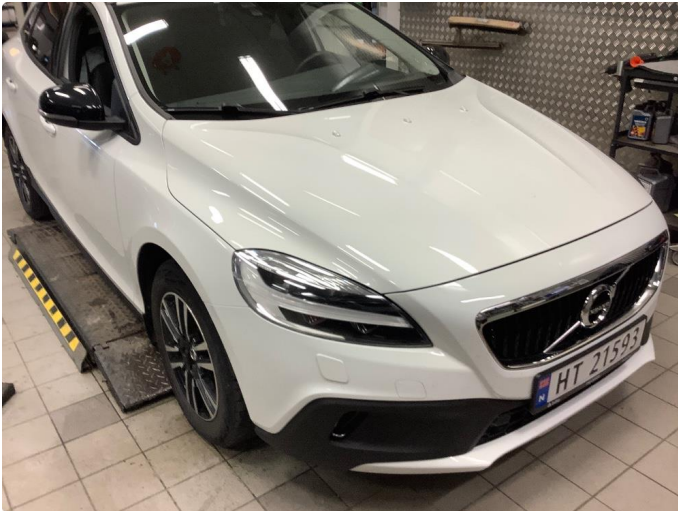
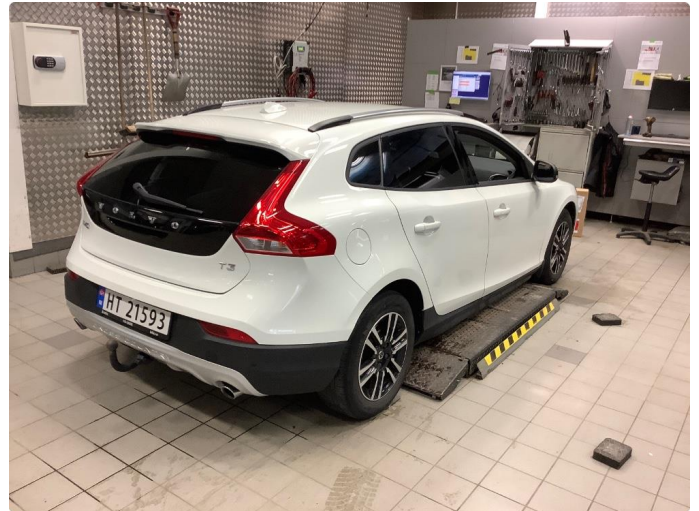
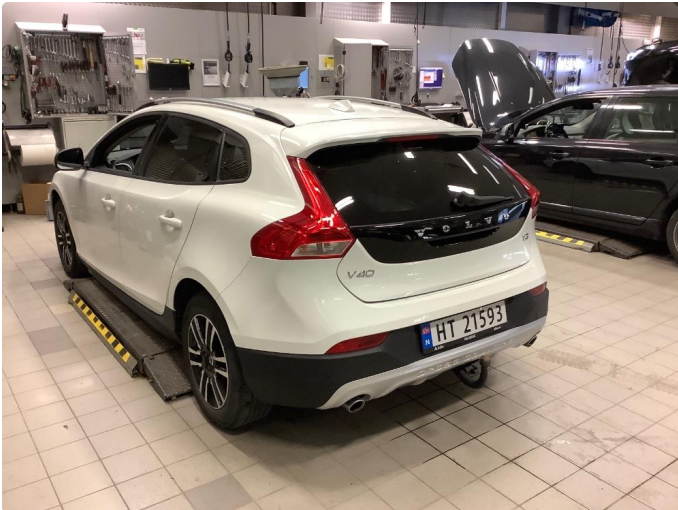
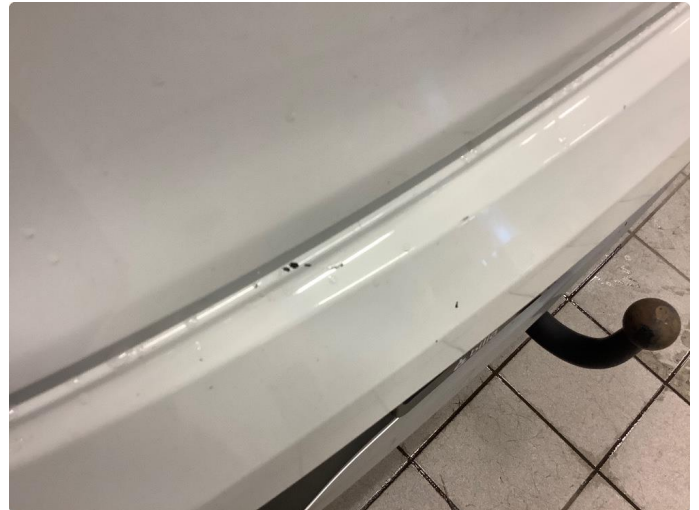
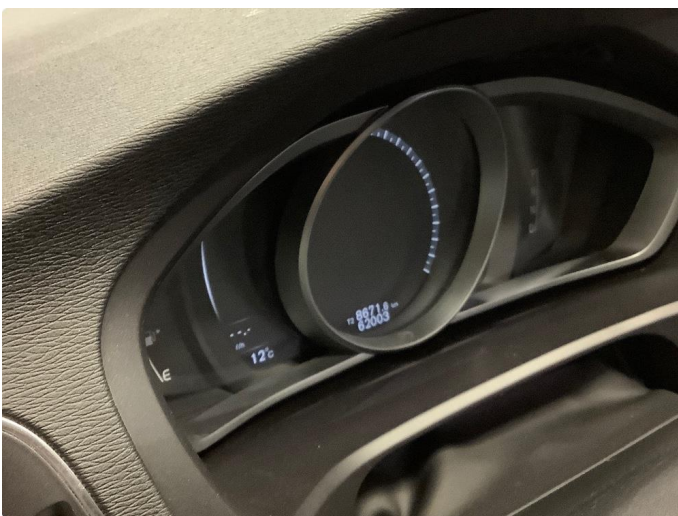
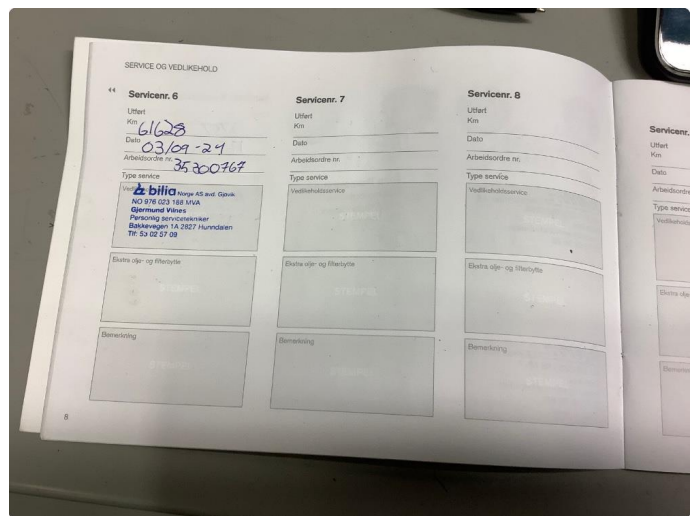
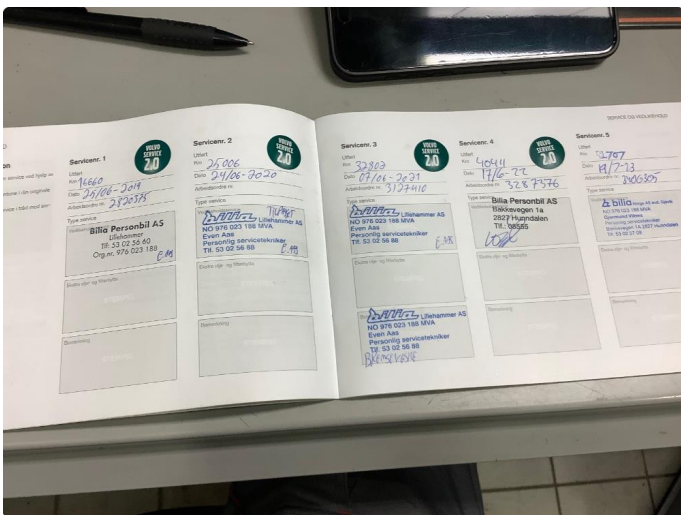
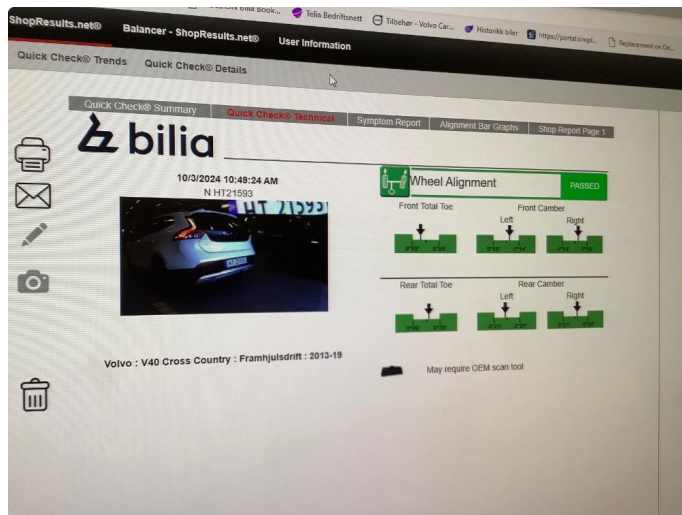
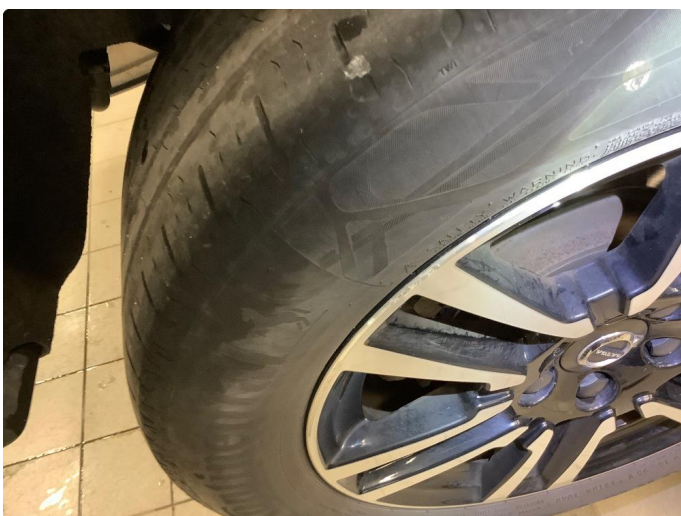
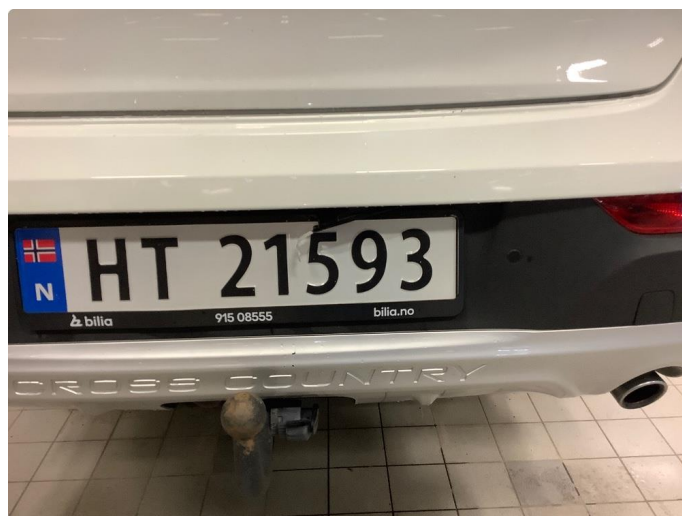
Punkt	Beskrivelse	Plassering
<b>1. EKSTERIØR</b>		
1.1 Dekk/Felger	for liten mønsterdybde sommerdekk	begge - begge foran - begge bak
1.2 Dekk/Felger	kantkjørt felg Diamond Cut	høyre bak
1.3 Støtfanger	Lakkskade fanger	bak
