VOLVO XC60 4WD
TESTDATO: 14.01.2025
KODE: 1612702

JD89114	76 143 KM	12.02.2021 Førstegang registrert	Bensin hybrid - Ladbar hybrid
----------------	------------------	--	---

NBF Tilstandsrapport er utarbeidet av Norges Bilbransjeforbund og Forbrukerrådet.

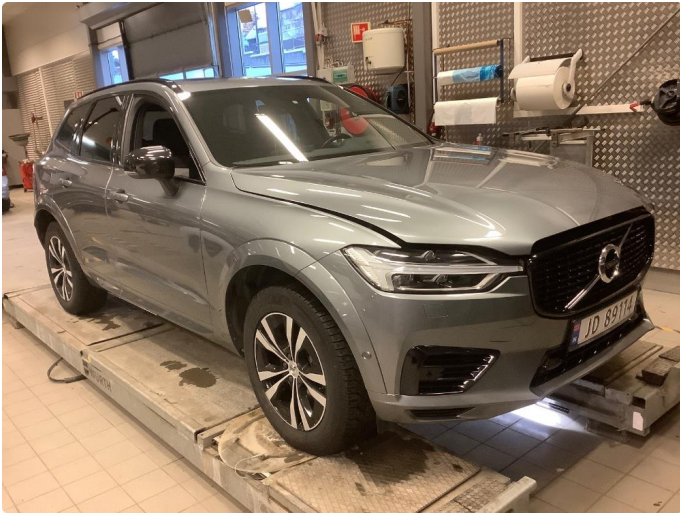
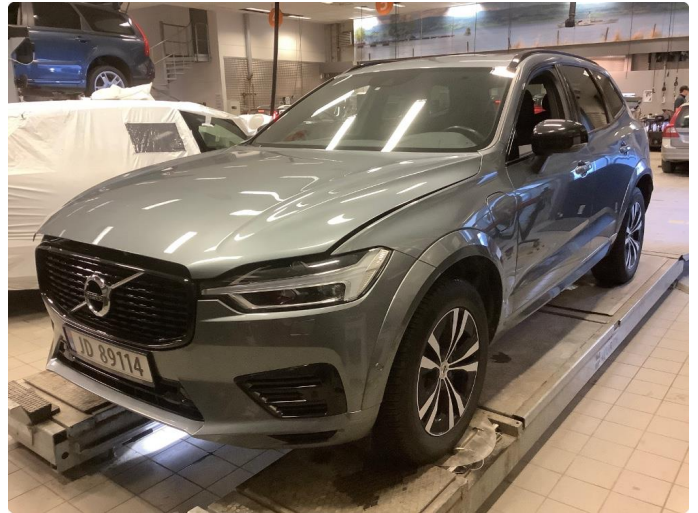
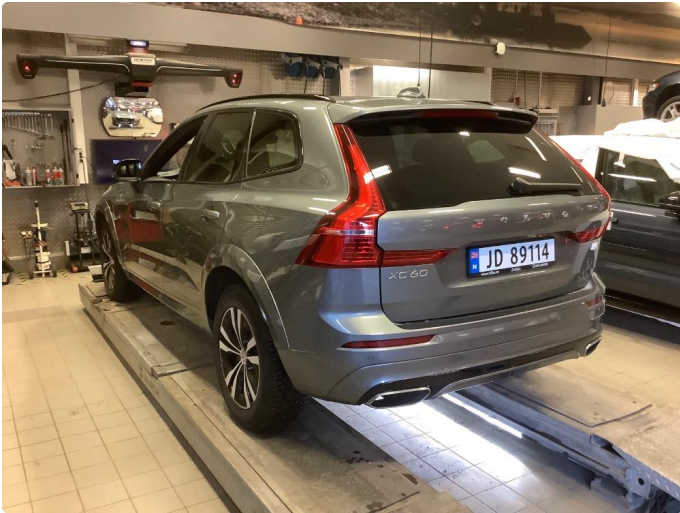
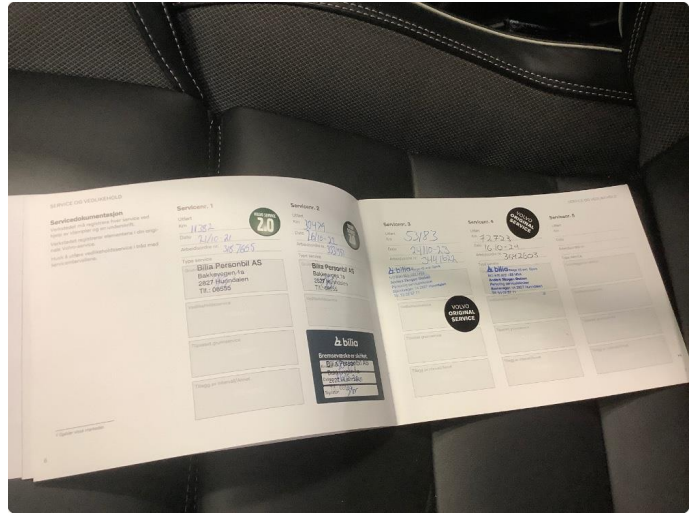
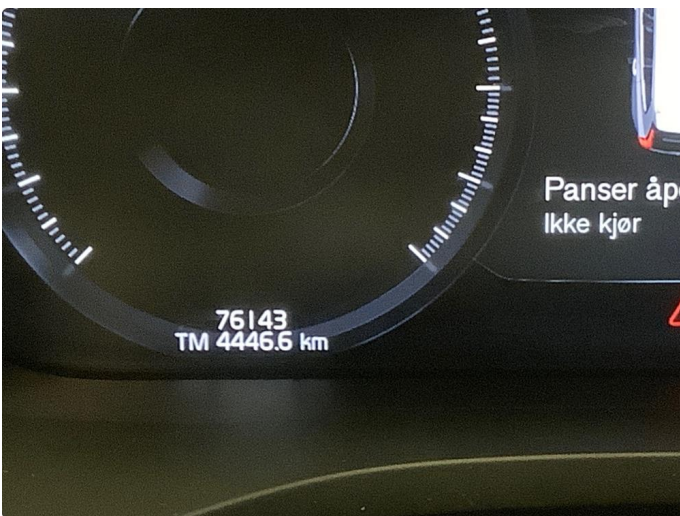
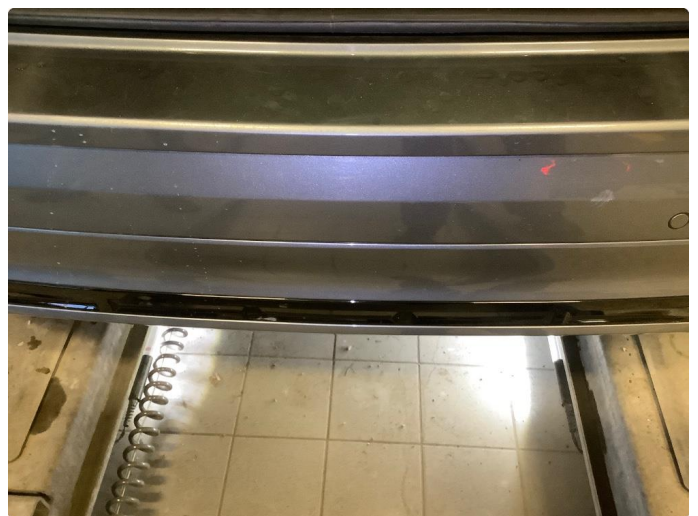
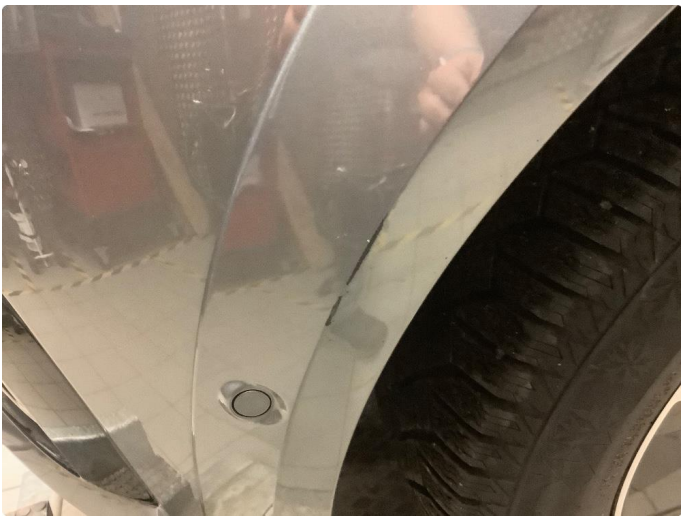
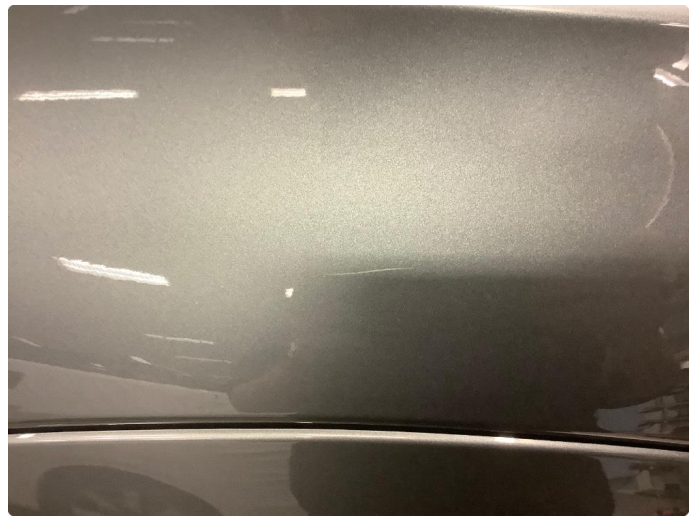
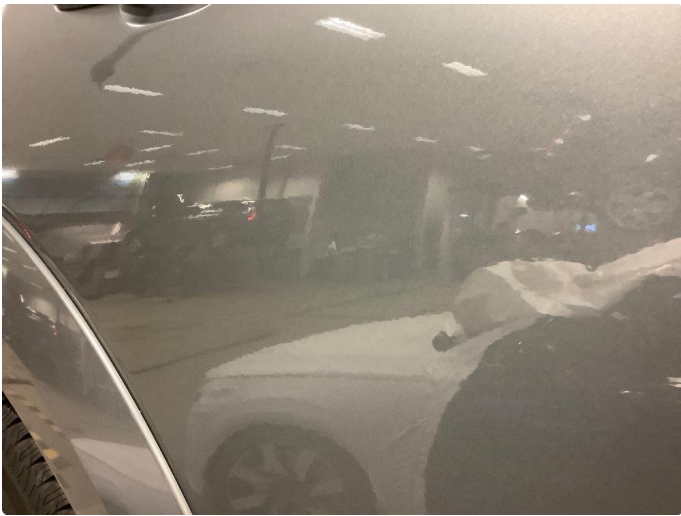
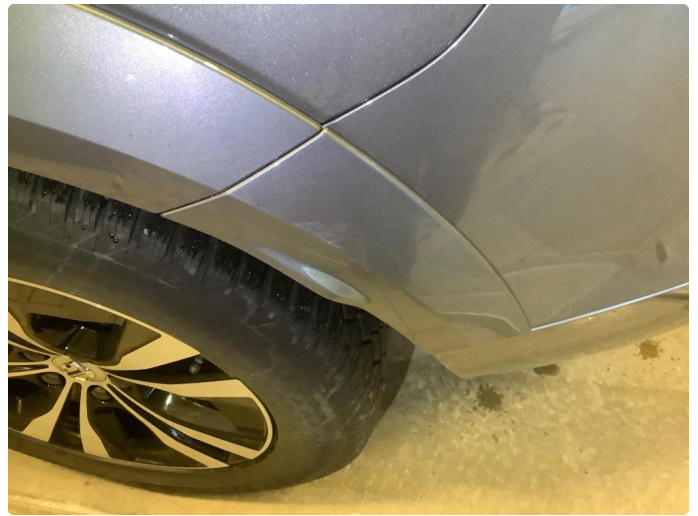
Punkt	Beskrivelse	Plassering
1. EKSTERIØR		
1.1 Dører	Lite merke	venstre foran - høyre bak - venstre bak
2. HJULOPPHENG/STYRING		
2.1 Retningsstabilitet/selvoppretting	4-Hjulskontroll er utført	begge bak

Wheel Alignment **FAILED**

Category	Left	Right
Front Total Toe	0.2%	0.2%
Front Camber	0.2%	0.2%
Rear Total Toe	0.2%	0.2%
Rear Camber	0.2%	0.2%
