**VOLVO XC90 4WD**
**TESTDATO: 20.02.2025**
**KODE: 1647185**

<b>JD90746</b>	<b>49 280 KM</b>	<b>28.12.2021</b> Førstegang registrert	<b>Bensin hybrid</b> - Ladbar hybrid
----------------	------------------	--	---

NBF Tilstandsrapport er utarbeidet av Norges Bilbransjeforbund og Forbrukerrådet.

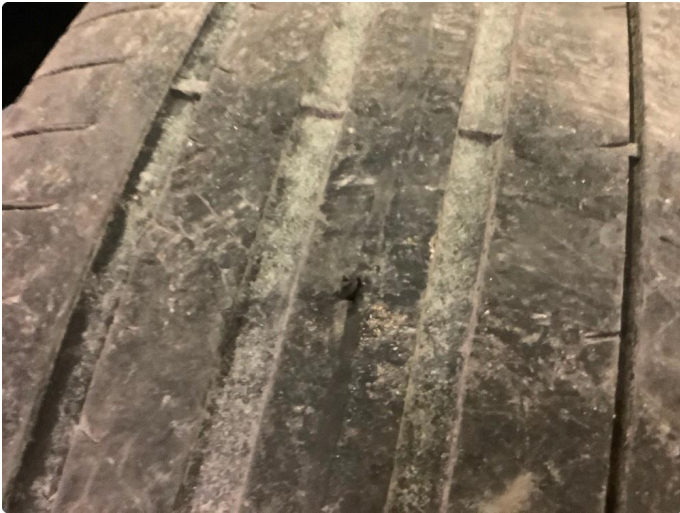
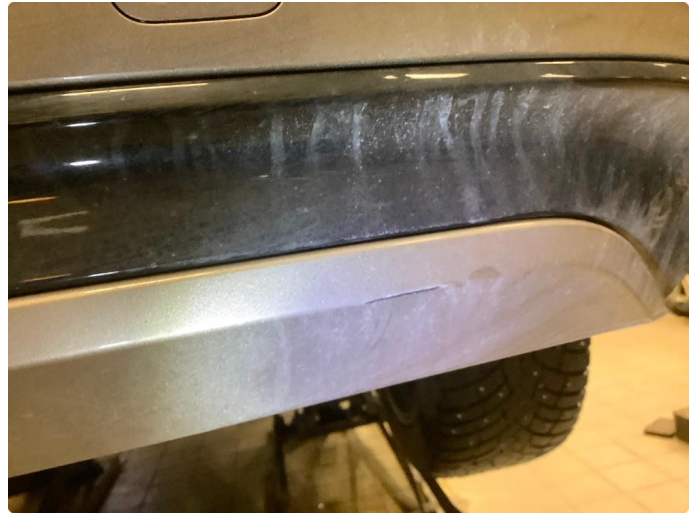
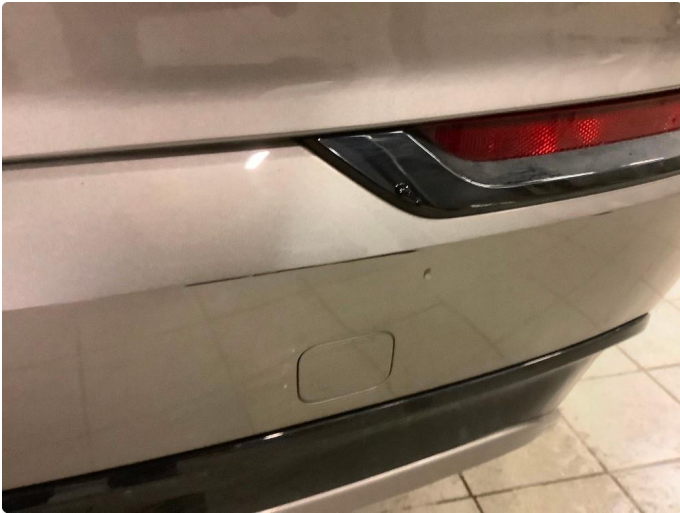
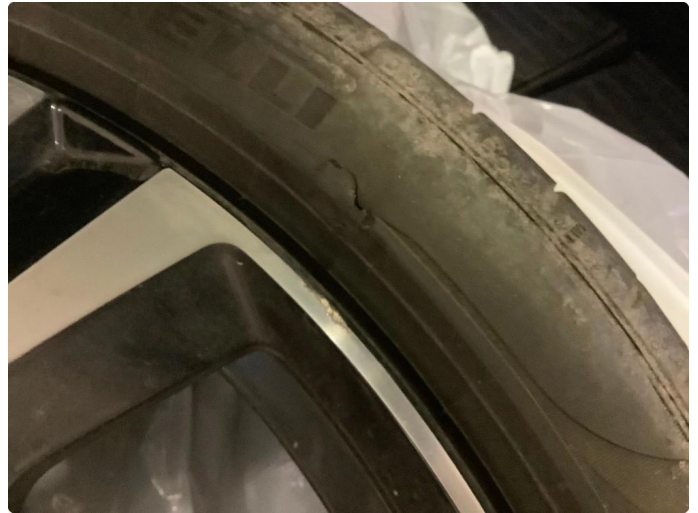
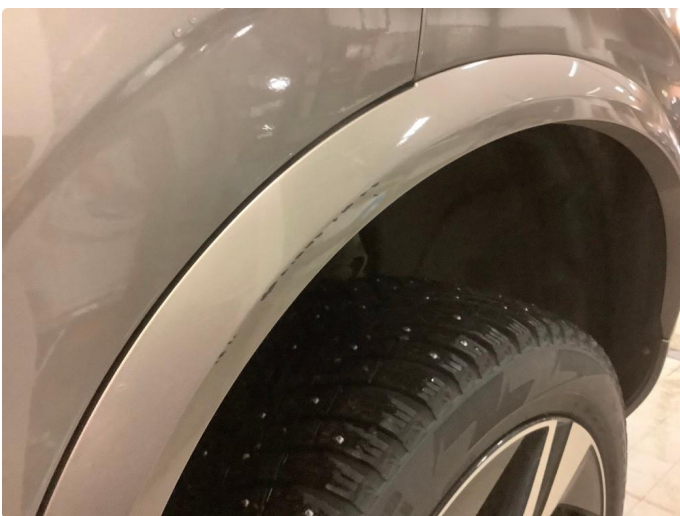
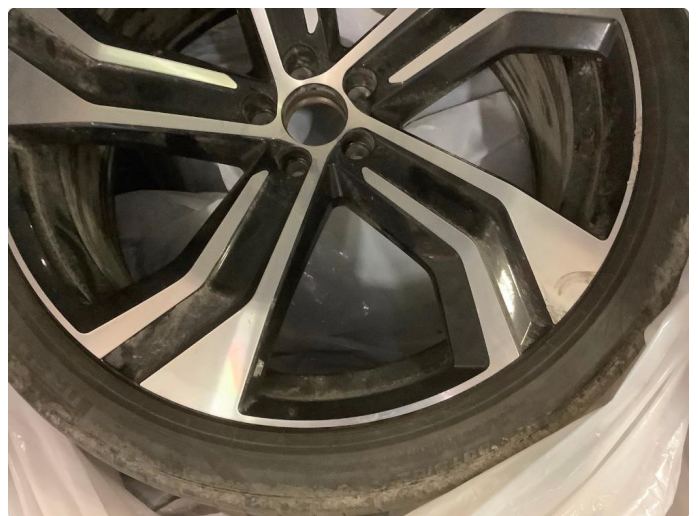
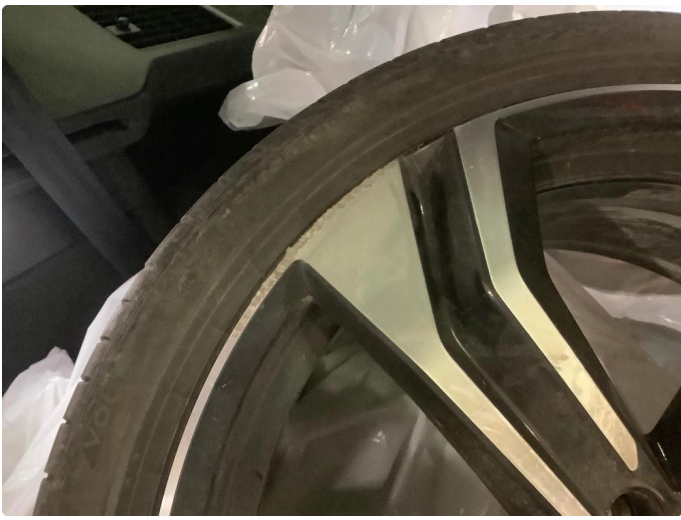
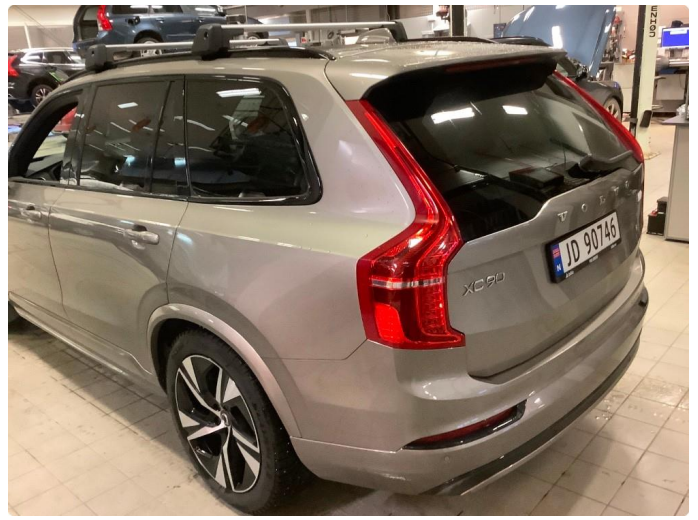
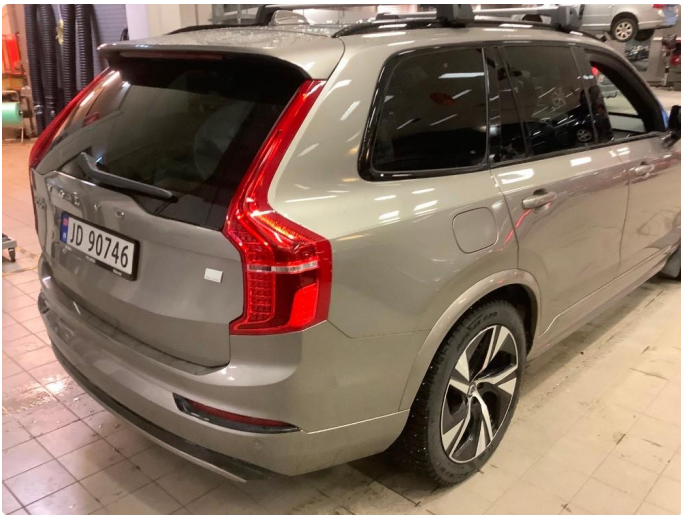
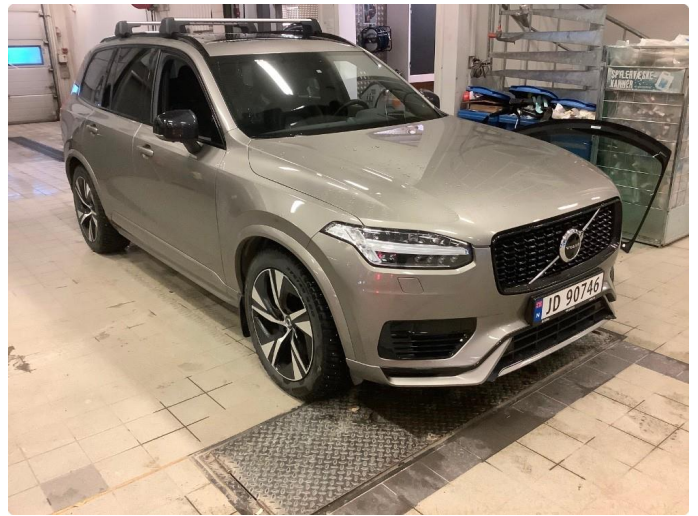
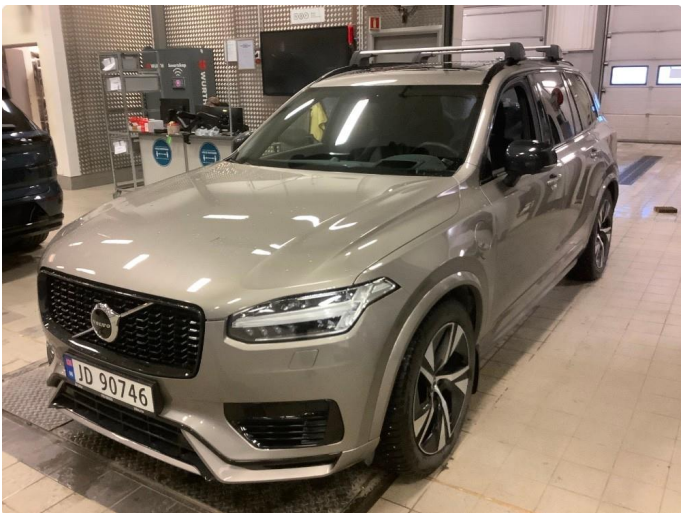
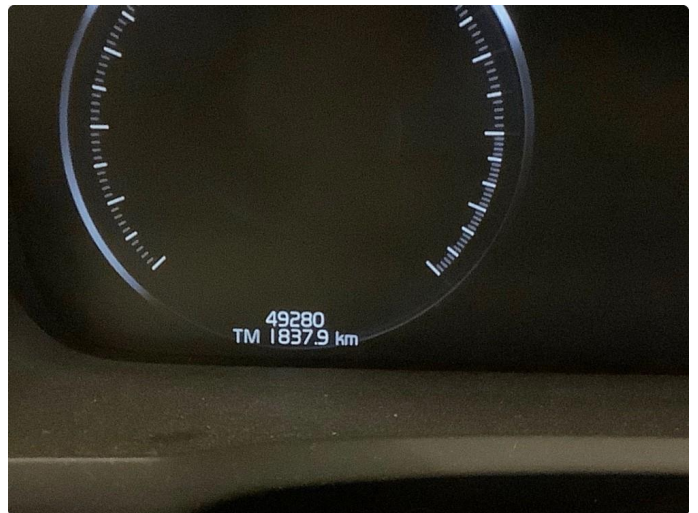
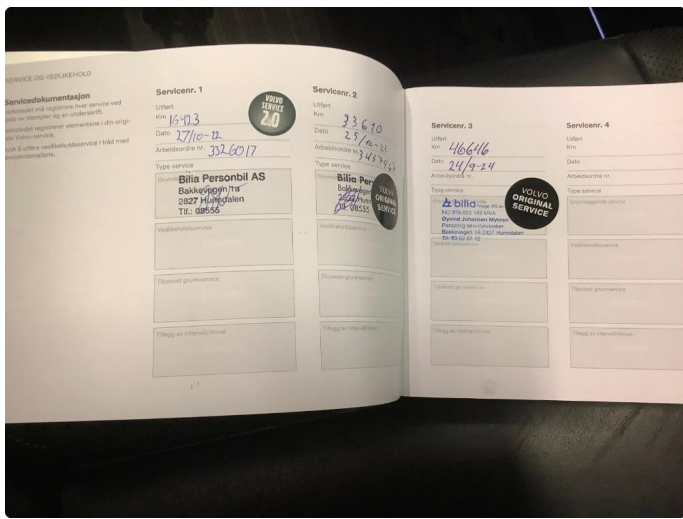
Punkt	Beskrivelse	Plassering
<b>1. EKSTERIØR</b>		
1.1 Skjermer	Noe riper skjermutbygger	venstre bak
1.2 Dekk/Felger	Noe merker i felg	
1.3 Dekk/Felger	Må ha nye sommerhjul	begge foran - begge bak
1.4 Støtfanger	skrubbskader under fanger	midten bak
