VOLVO XC40 4WD

CHASSISNR: YV1XZEDVEN2757175

NBF Tilstandsrapport er utarbeidet av Norges Bilbransjeforbund og Forbrukerrådet.

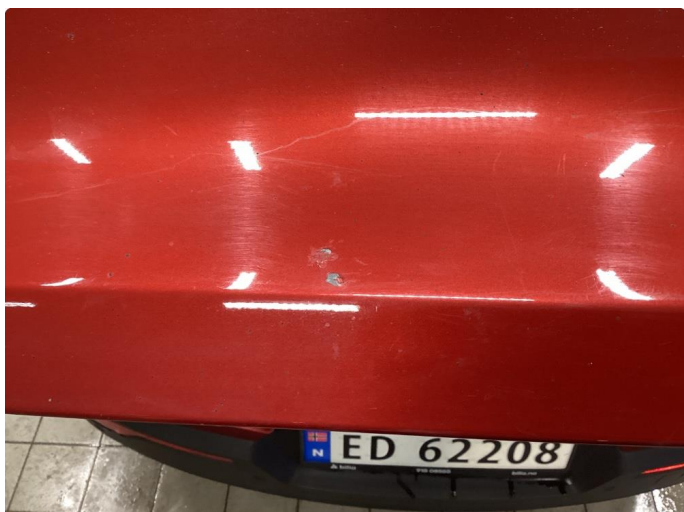
| Punkt | | Beskrivelse | Plassering |
|---|---|---|---|
| 1.1 | Bakluke | merke på bakluke | bak |

1.1 Merke på bakluke

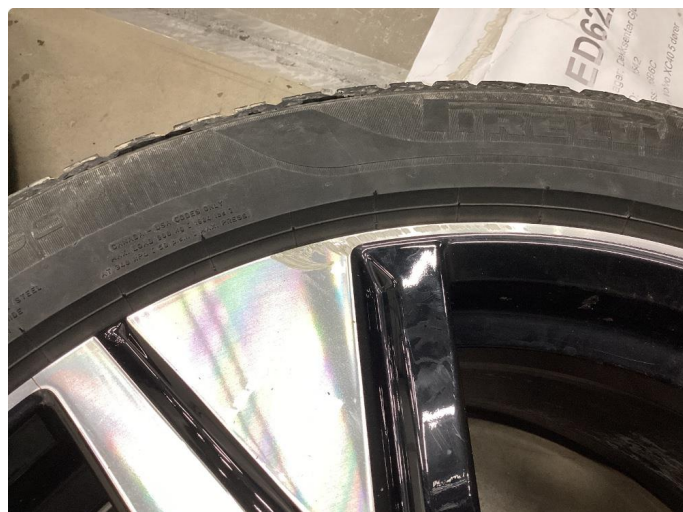
| Punkt | | Beskrivelse | Plassering |
|---|---|---|---|
| 1.2 | Dekk/Felger | lite merke på felg | |

1.2 Lite merke på felg

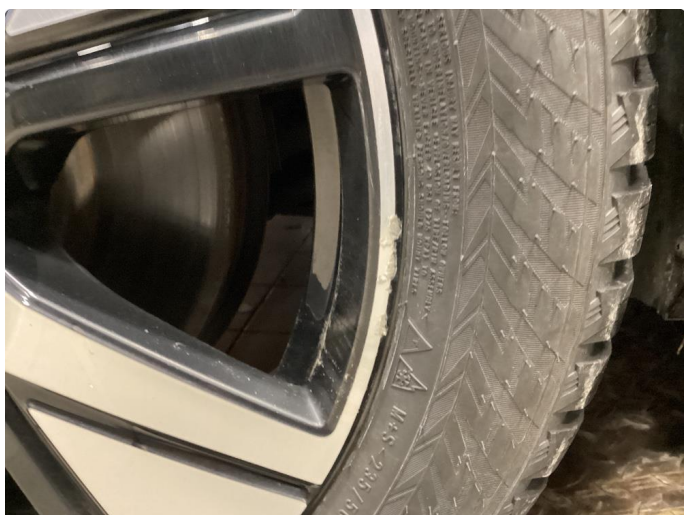
| Punkt | | Beskrivelse | Plassering |
|---|---|---|---|
| 1.3 | Dekk/Felger | lite merke på felg | |

1.3 Lite merke på felg
