**VOLVO XC90 4WD**
**TESTDATO: 25.09.2024**
**KODE: 1517338**

<b>JD90562</b>	<b>78 546 KM</b>	<b>23.11.2021</b> Førstegang registrert	<b>Bensin hybrid</b> - Ladbar hybrid
----------------	------------------	--	---

NBF Tilstandsrapport er utarbeidet av Norges Bilbransjeforbund og Forbrukerrådet.

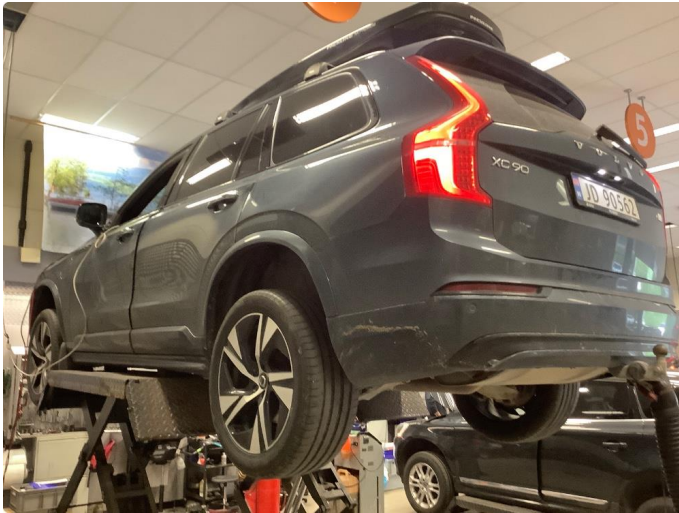
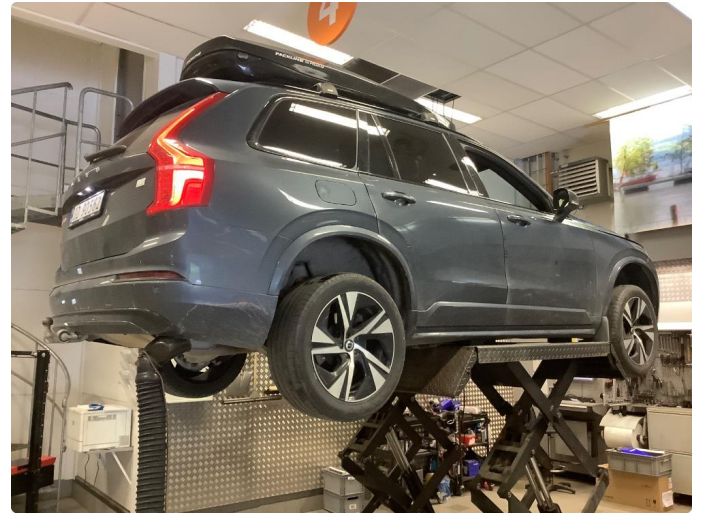
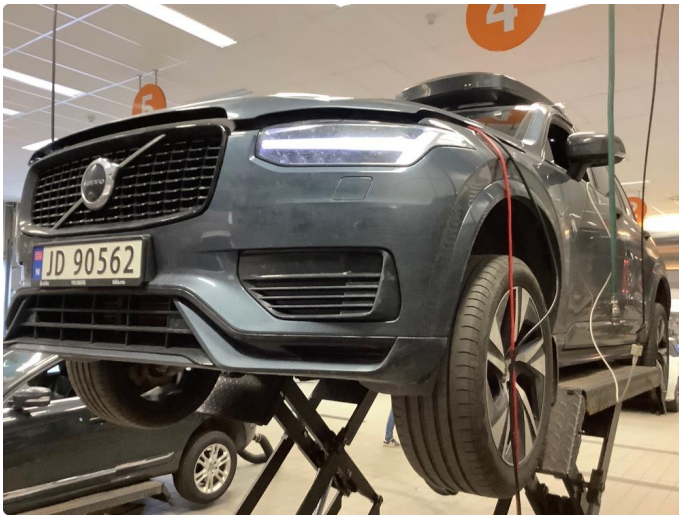
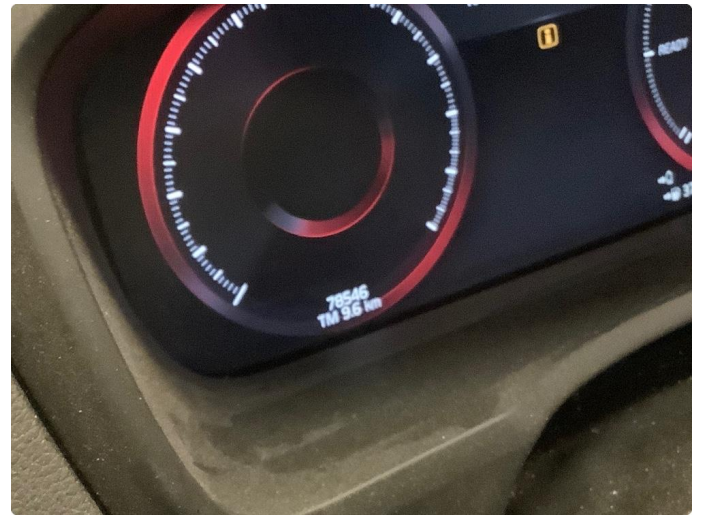
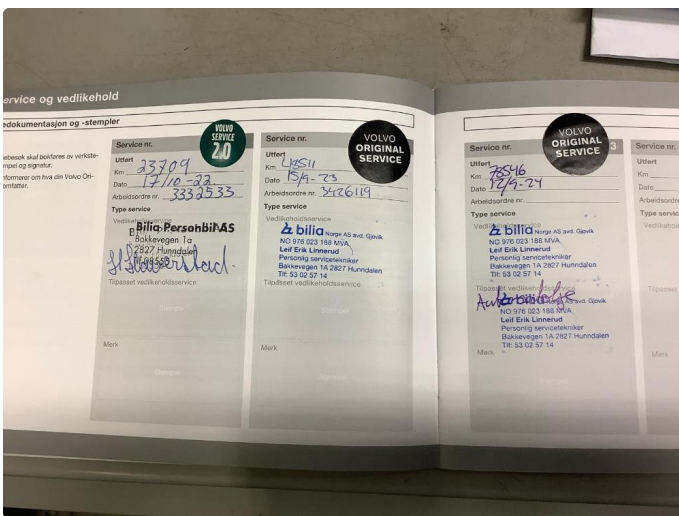
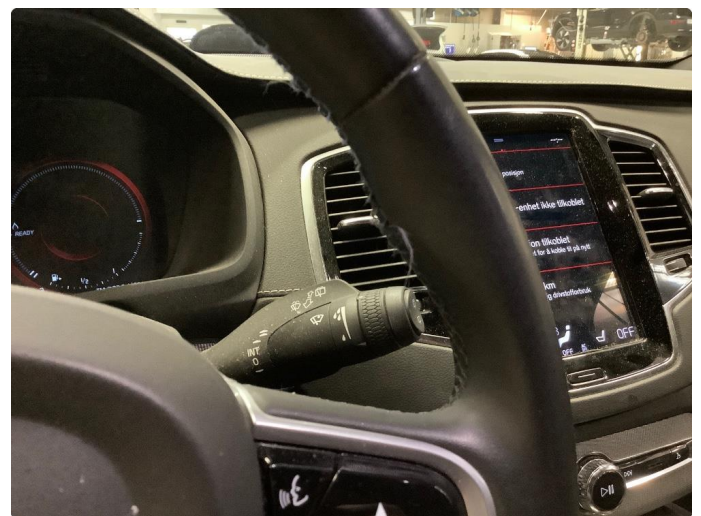
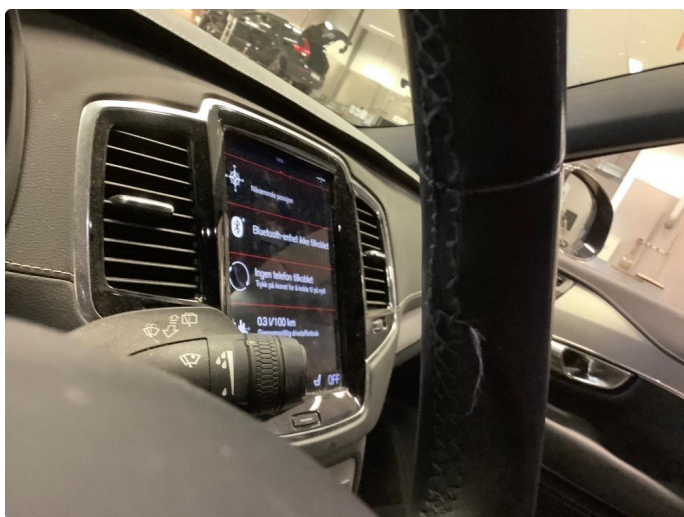
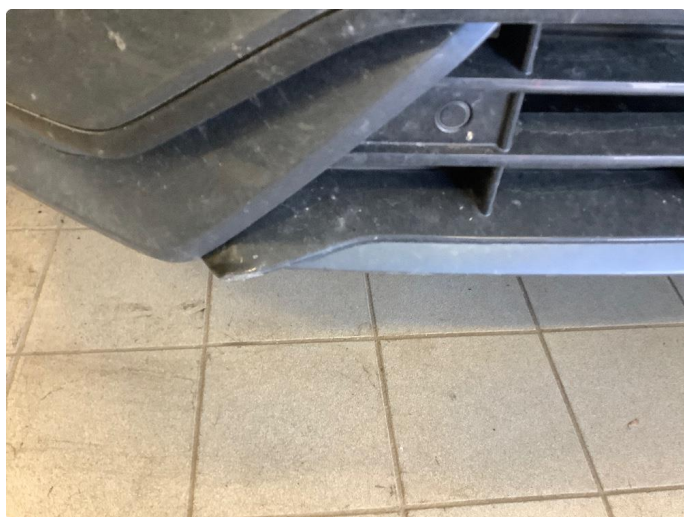
Punkt	Beskrivelse	Plassering
<b>1. EKSTERIØR</b>		
1.1 Lakk	poleres	alle
1.2 Støtfanger	diffusor	midten foran
<b>2. INTERIØR</b>		
2.1 Ratt	Merke
