VOLVO XC70 163 HK AUTOMAT 4WD
TESTDATO: 23.09.2024
KODE: 1514700

BT37125	157 158 KM	16.12.2015 Førstegang registrert	Diesel
----------------	-------------------	--	---------------

NBF Tilstandsrapport er utarbeidet av Norges Bilbransjeforbund og Forbrukerrådet.

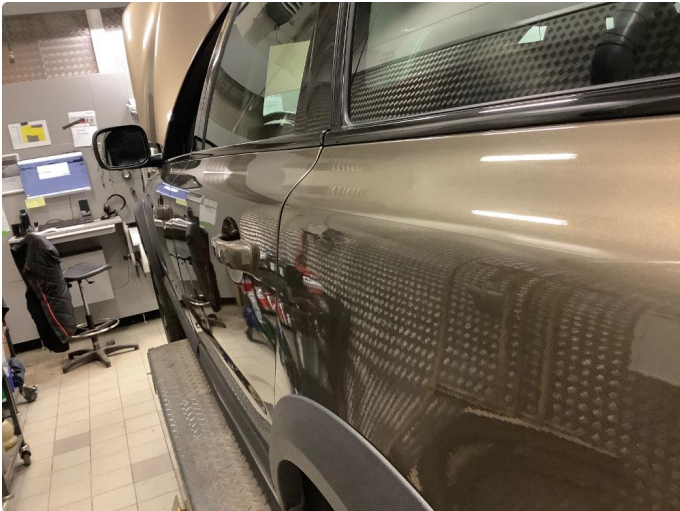
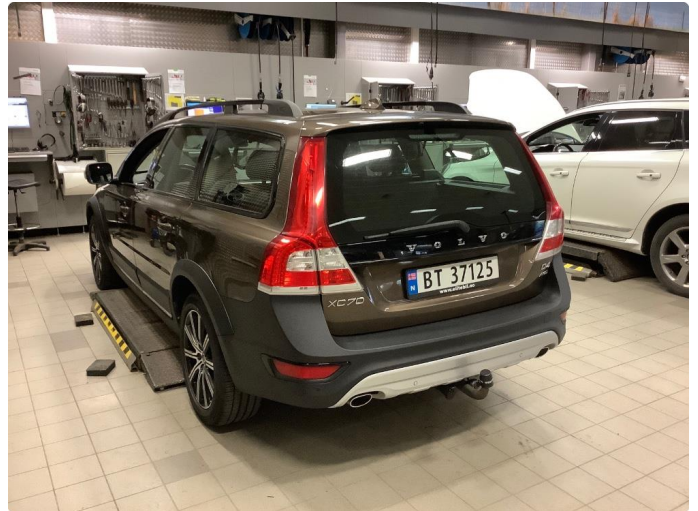
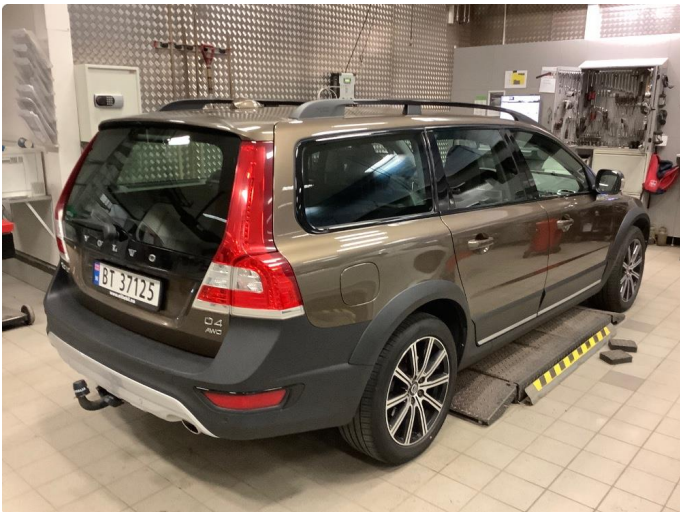
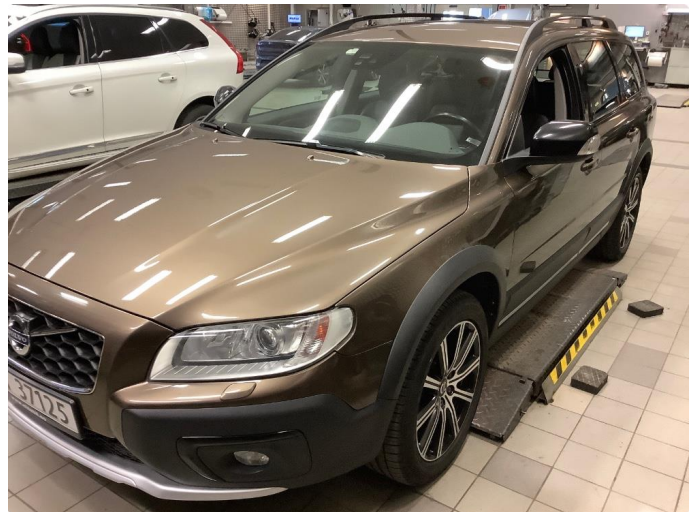
Punkt	Beskrivelse	Plassering
1. EKSTERIØR		
1.1 Dører	bulk	høyre foran
1.2 Skjermer	skjermutbygger løs	venstre bak - begge foran
1.3 Skjermer	bulk	venstre bak
1.4 Støtfanger	spoilerlist defekt	foran - bak
2. MOTOR		
2.1 Service	trenger liten service	
2.2 Service	registerreim/kjede
