**VOLVO XC90 4WD**
**TESTDATO: 24.10.2024**
**KODE: 1543059**

| <b>HK16683</b> | <b>60 788 KM</b> | <b>26.10.2021</b><br>Førstegang registrert | <b>Bensin hybrid</b><br>- Ladbar hybrid |

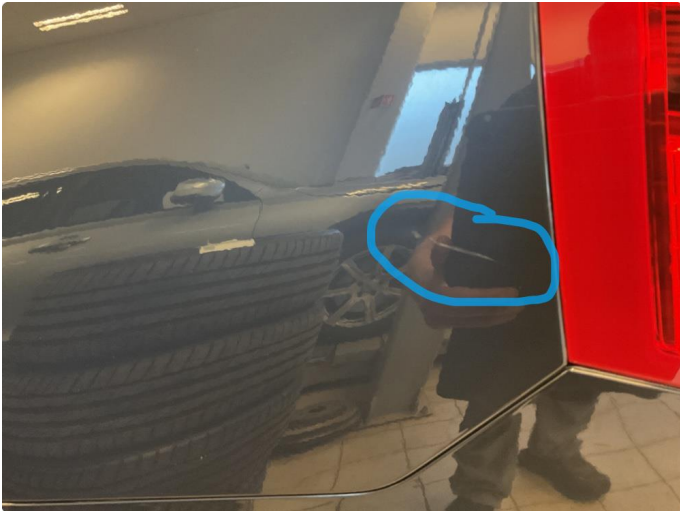
| Punkt | Beskrivelse | Plassering |
|---|---|---|
| 1.1 Skjermer | ripe(r) ned til grunning | venstre bak |

1.1 Ripe(r) ned til grunning
