**VOLVO V90 4WD**
**TESTDATO: 18.09.2025**
**KODE: 1813666**

**KB53222**

NBF Tilstandsrapport er utarbeidet av Norges Bilbransjeforbund og Forbrukerrådet.

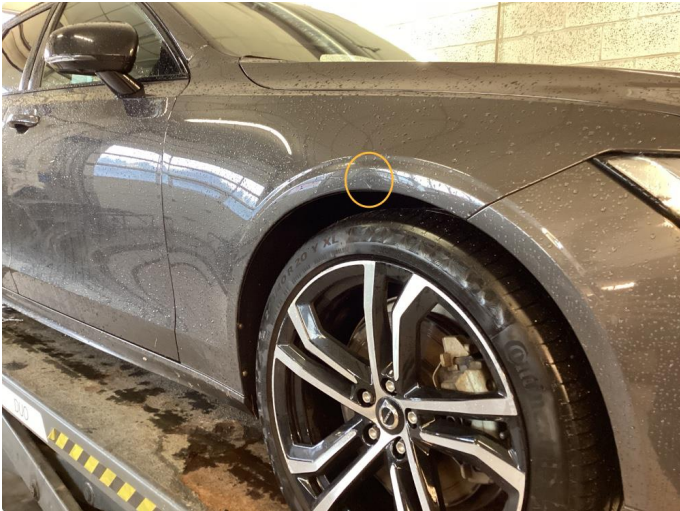
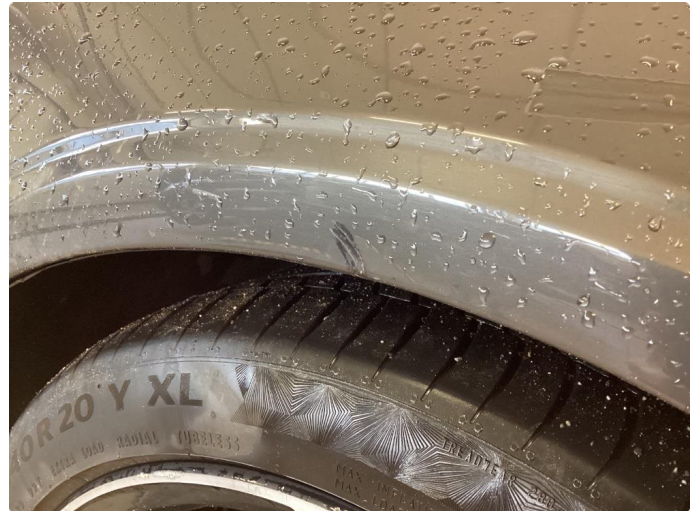
| Punkt | | Beskrivelse | Plassering |
|---|---|---|---|
| 1.1 | Skjermer | Lite merke skjerm høyre foran | |

1.1 Lite merke skjerm høyre foran

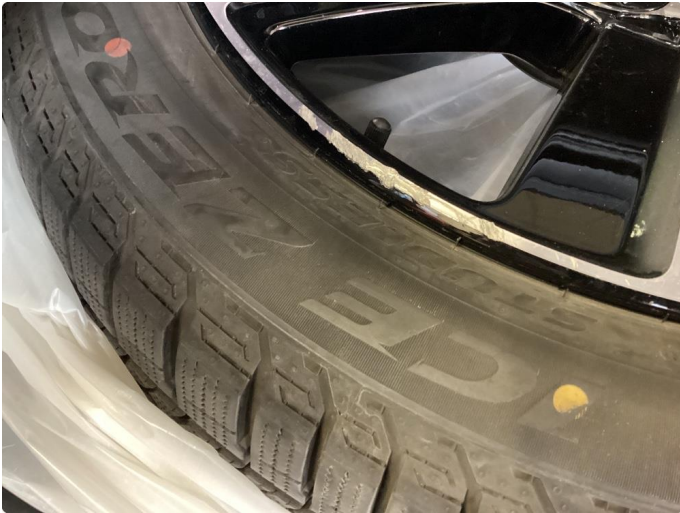
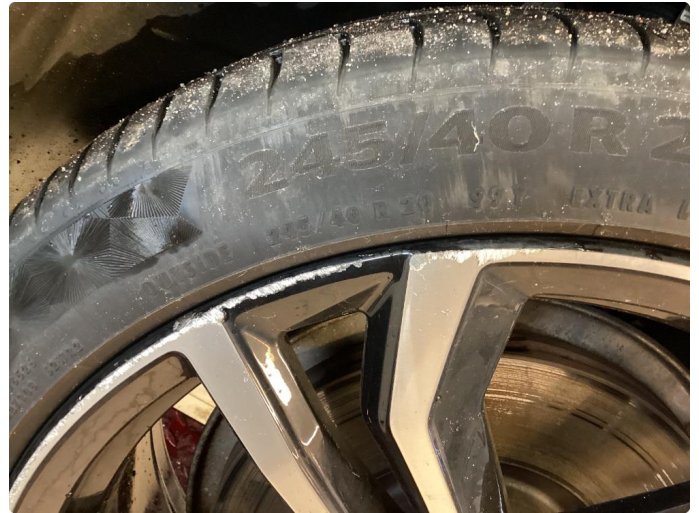
| Punkt | | Beskrivelse | Plassering |
|---|---|---|---|
| 1.2 | Dekk/Felger | kantkjørt felg Diamond Cut | |

1.2 Kantkjørt felg Diamond Cut
