**VOLVO XC60 T8 TWIN ENGINE 4WD**
**TESTDATO: 23.09.2025**
**KODE: 1816891**

**BT82028**

NBF Tilstandsrapport er utarbeidet av Norges Bilbransjeforbund og Forbrukerrådet.

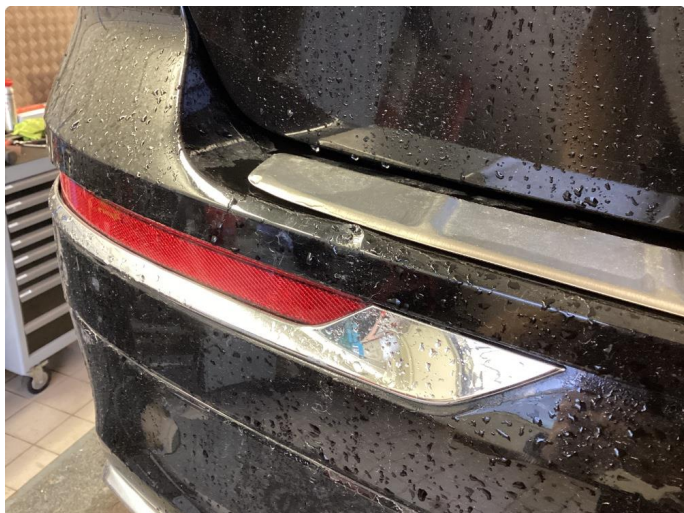
| Punkt | | Beskrivelse | Plassering |
|---|---|---|---|
| 1.1 | Støtfanger | skade - flekklakkeres | |

1.1 Skade - flekklakkeres

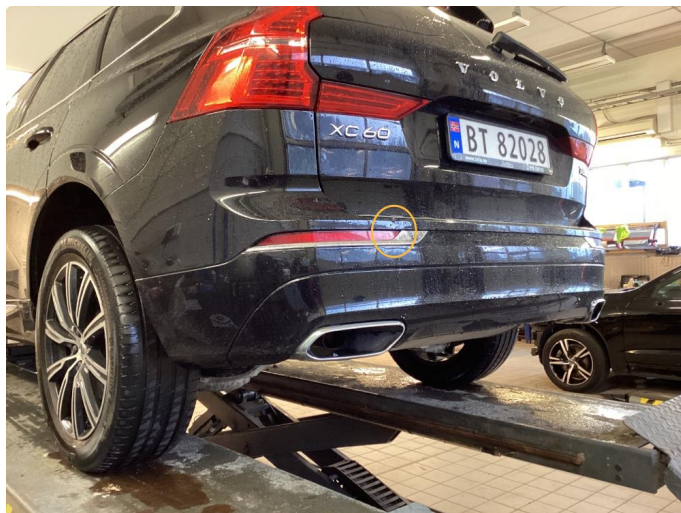
1.1 Skade - flekklakkeres
