VOLVO C40 4WD

TESTDATO: 30.09.2025

EE64922

NBF Tilstandsrapport er utarbeidet av Norges Bilbransjeforbund og Forbrukerrådet.

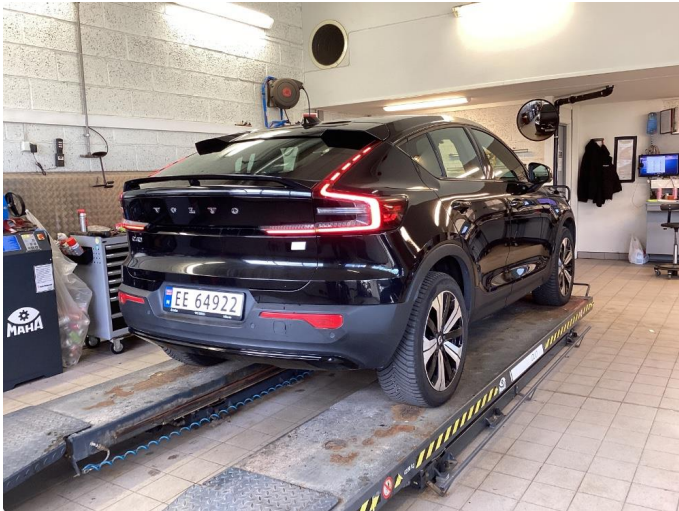
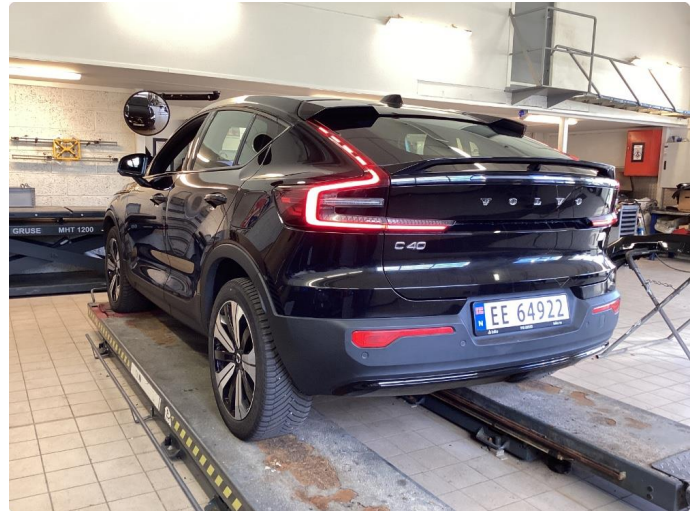
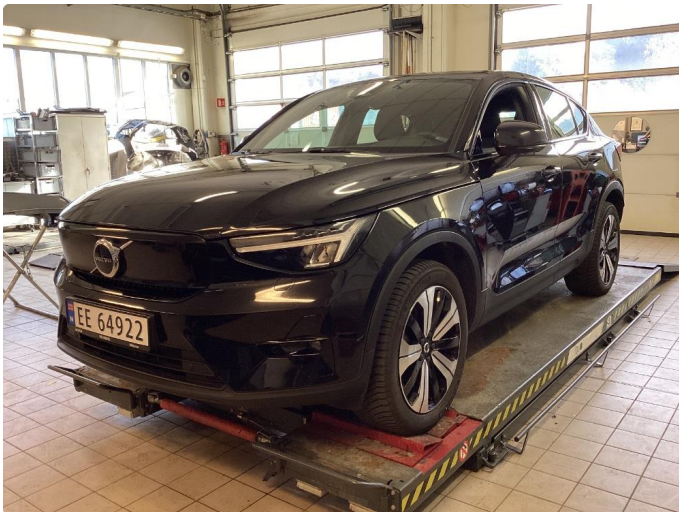
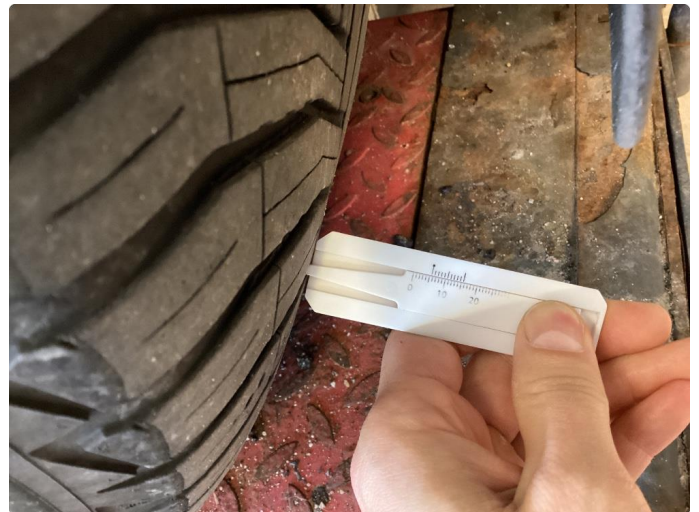
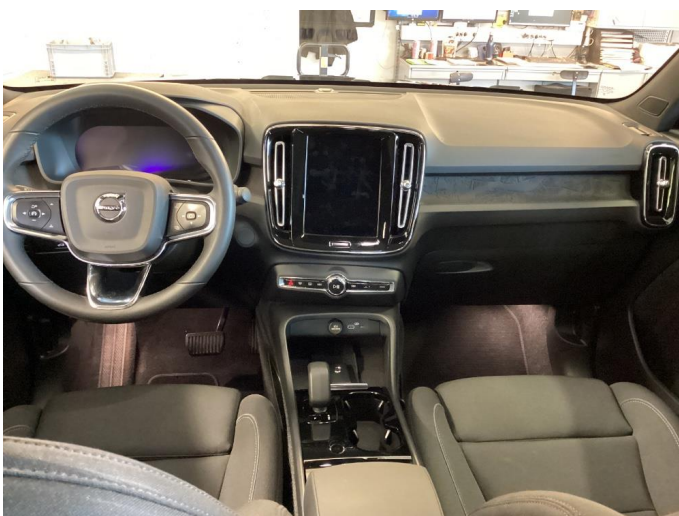
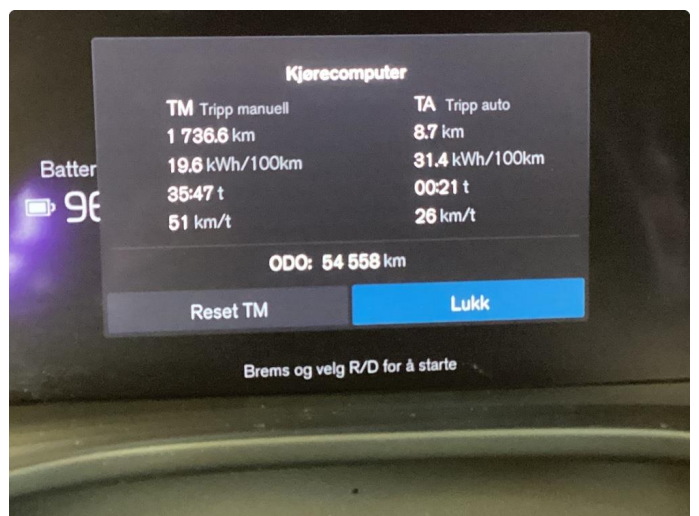
### Hjulinstilling

Samlet spredning foran

Samlet spredning bak

Camber Venstre foran

Camber Høyre foran

Camber Venstre bak

Camber Høyre bak

IKKE GODKJ.

Anbefal en omfattende innstillingskontroll av alle hjul for forlenget dekkvarighet, drivstofføkonomi og trygghet
