LEXUS LEXUS UX300E 2WD
TESTDATO: 02.05.2026
KODE: 2013593

EH28668

NBF Tilstandsrapport er utarbeidet av Norges Bilbransjeforbund og Forbrukerrådet.

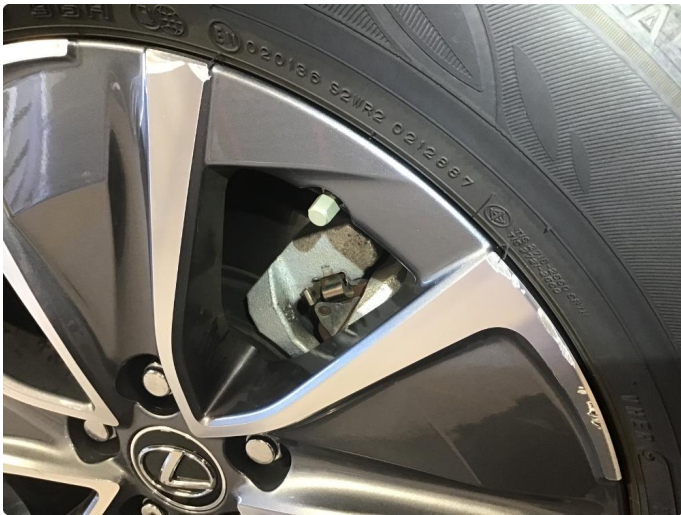
Punkt	Beskrivelse	Plassering
1. EKSTERIØR		
1.1 Dekk/Felger	kantkjørt felg	høyre foran - høyre bak
1.2 Alle flater	Noen steinsprang og riper i lakken - normalt ihht alder og kilometerstand.

1.1 Kantkjørt felg

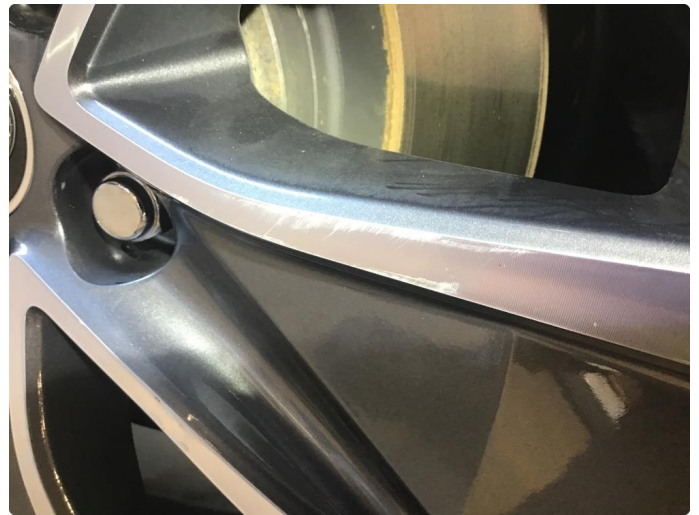
1.1 Kantkjørt felg
