TOYOTA AURIS 2WD

YF10509

CHASSISNR: SB1ZS3JE10E280063

NBF Tilstandsrapport er utarbeidet av Norges Bilbransjeforbund og Forbrukerrådet.

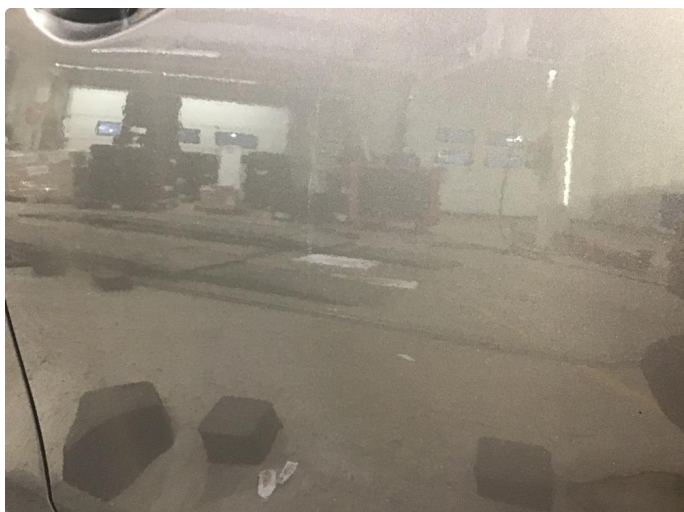
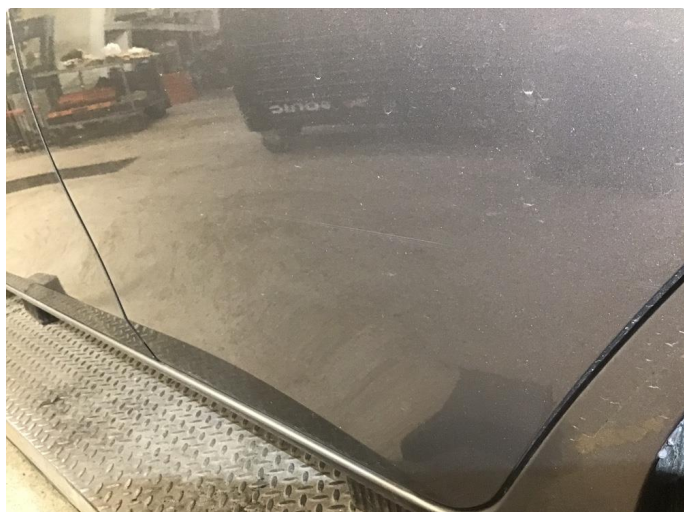
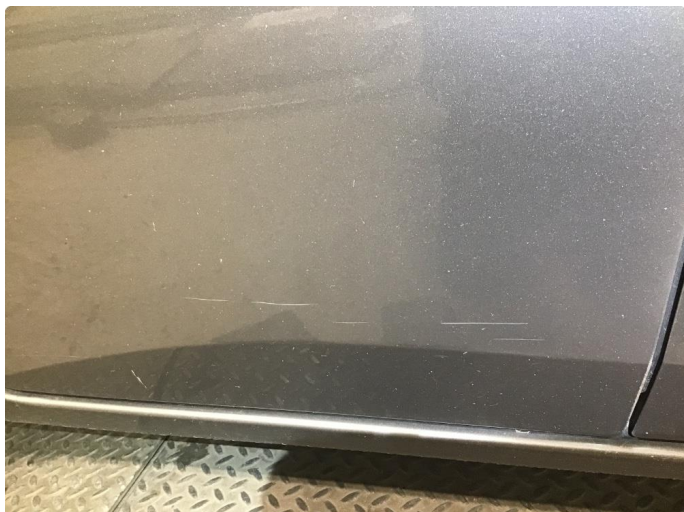
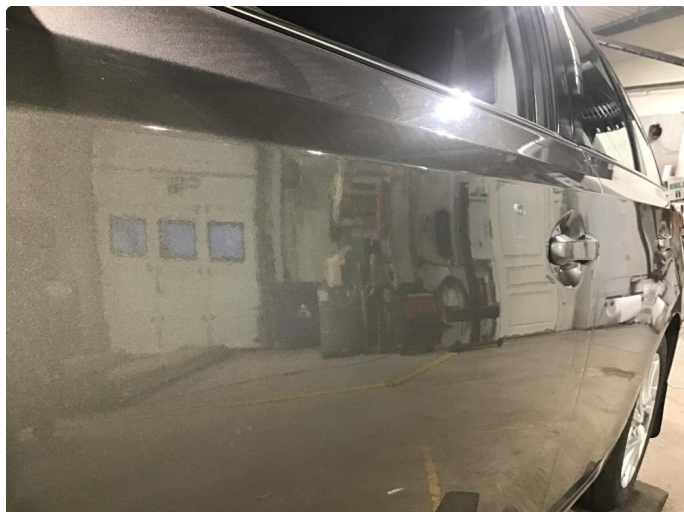
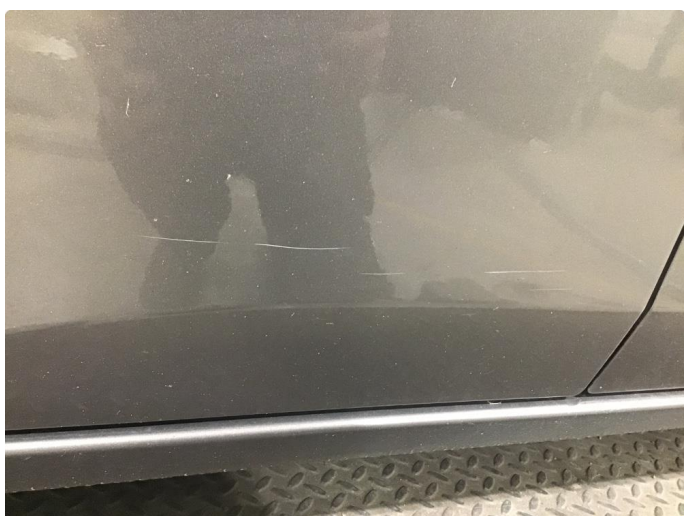
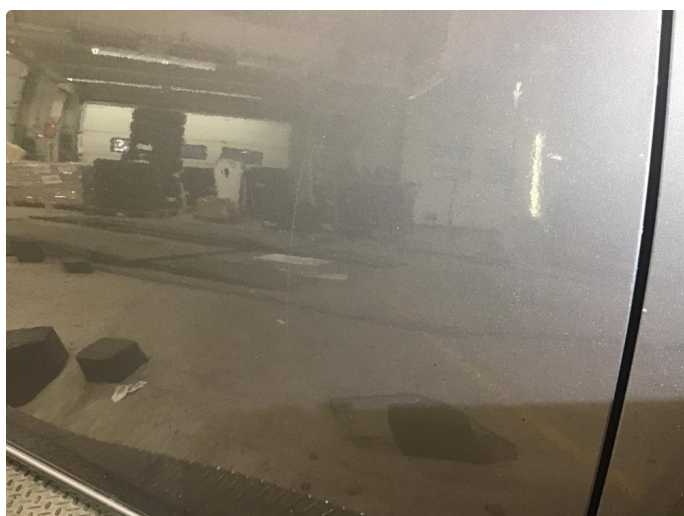
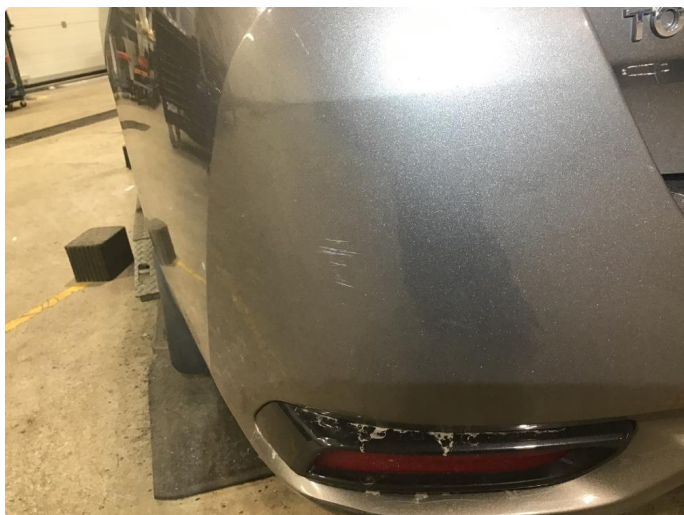
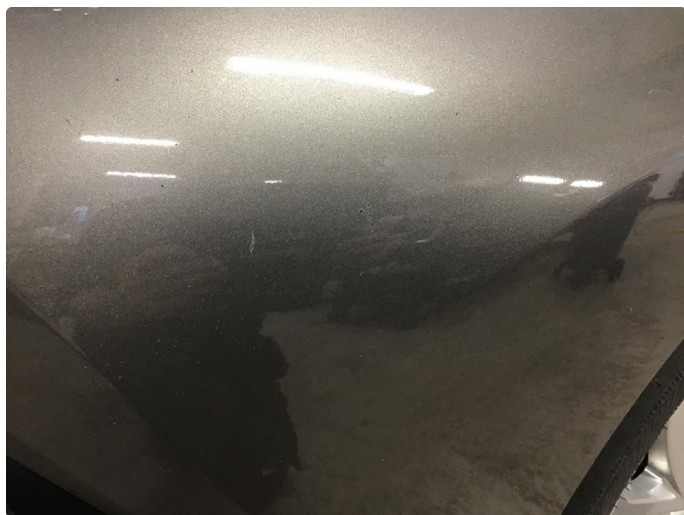
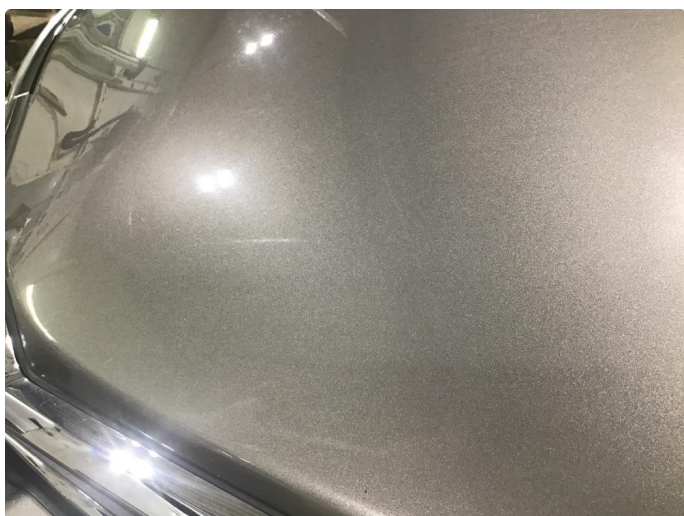
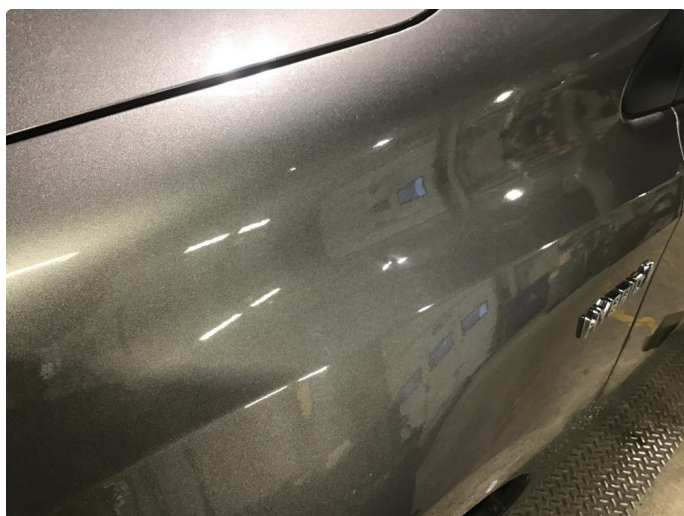
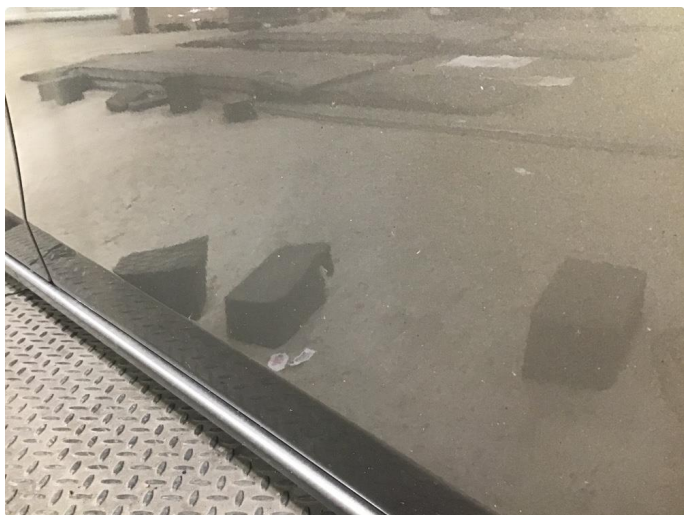
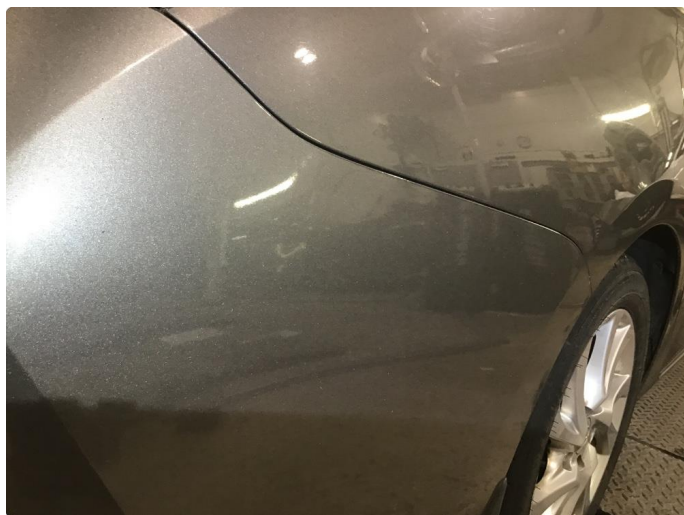
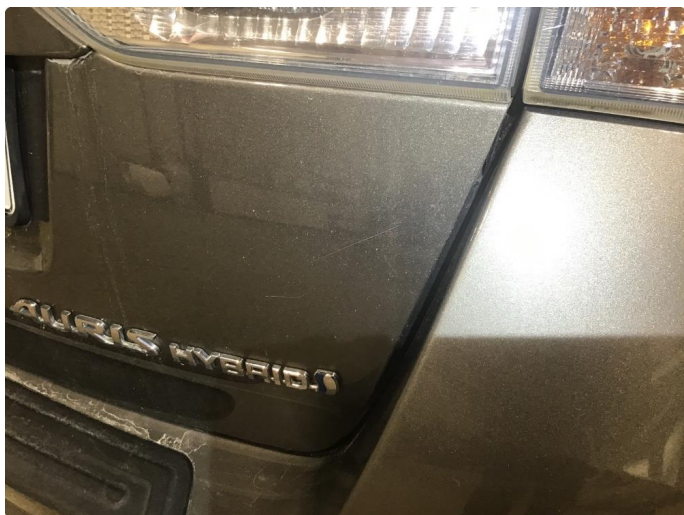
| Punkt | | Beskrivelse | Plassering |
|---|---|---|---|
| 1.1 | Lakk | Noen riper og småbulker | |

1.1 Noen riper og småbulker

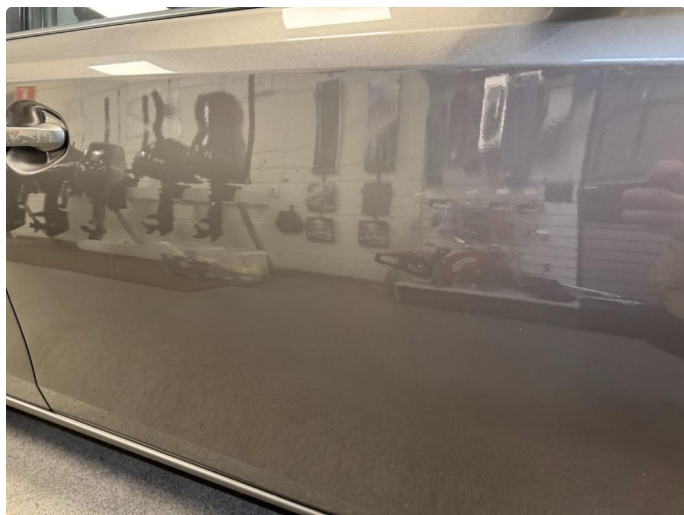
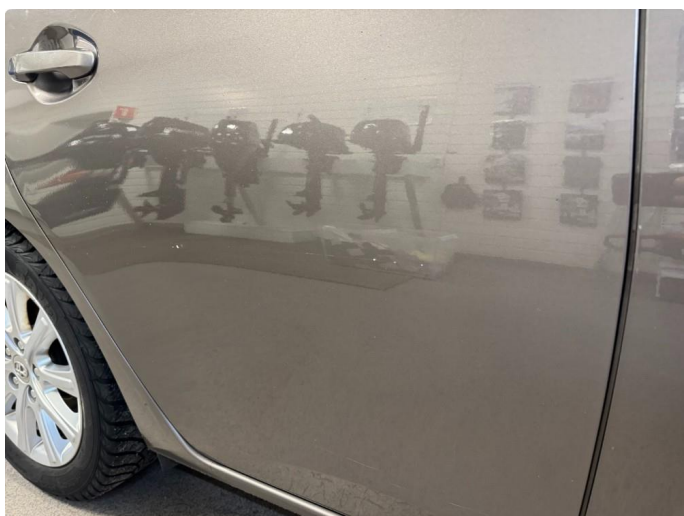
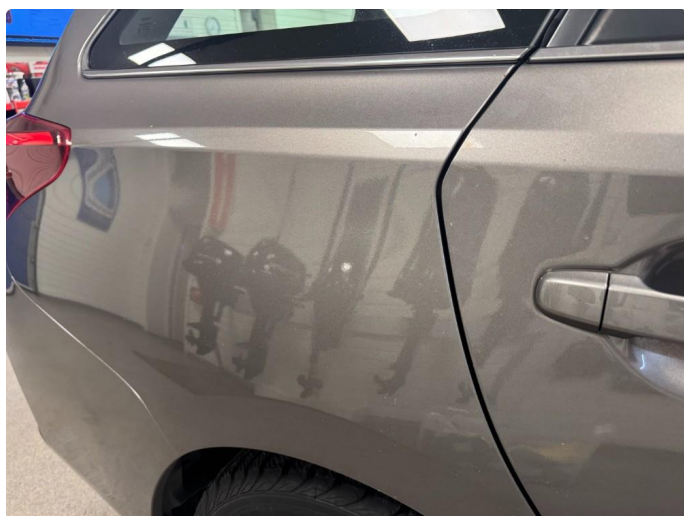
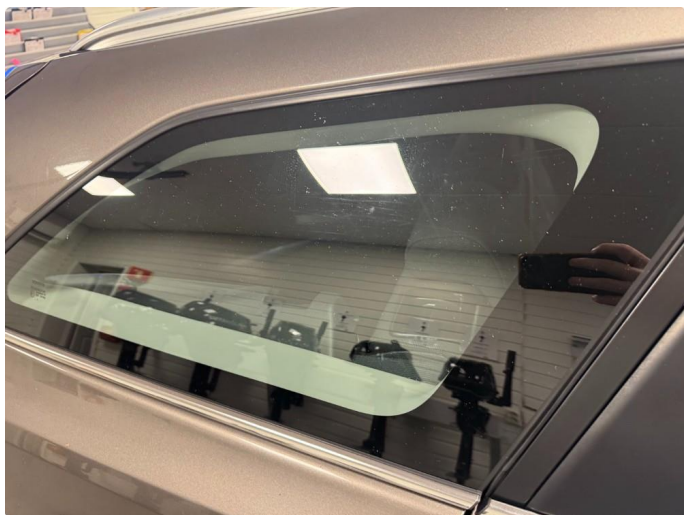
| Punkt | | Beskrivelse | Plassering |
|---|---|---|---|
| 1.2 | Lakk | Mye steinsprut på høyre side | |

1.2 Mye steinsprut på høyre side

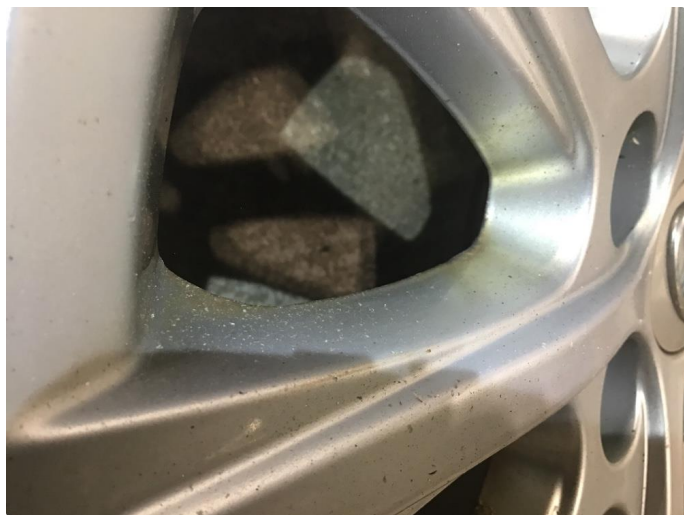
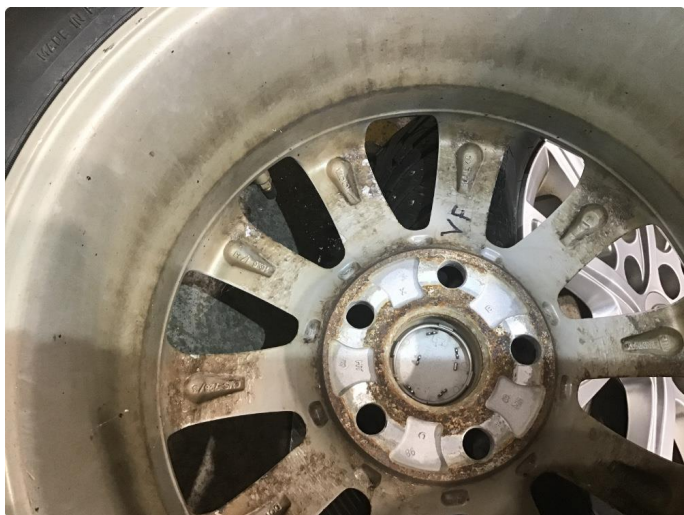
| Punkt | | Beskrivelse | Plassering |
|---|---|---|---|
| 1.3 | Dekk/Felger | påbegynnende oksidering | alle |

1.3 Påbegynnende oksidering

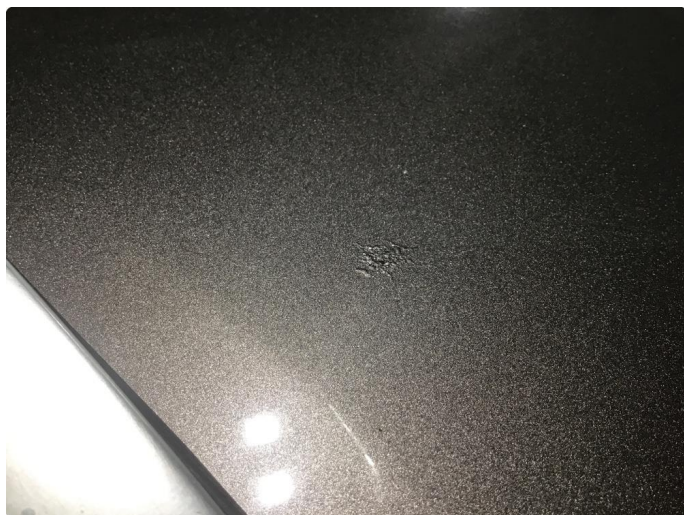
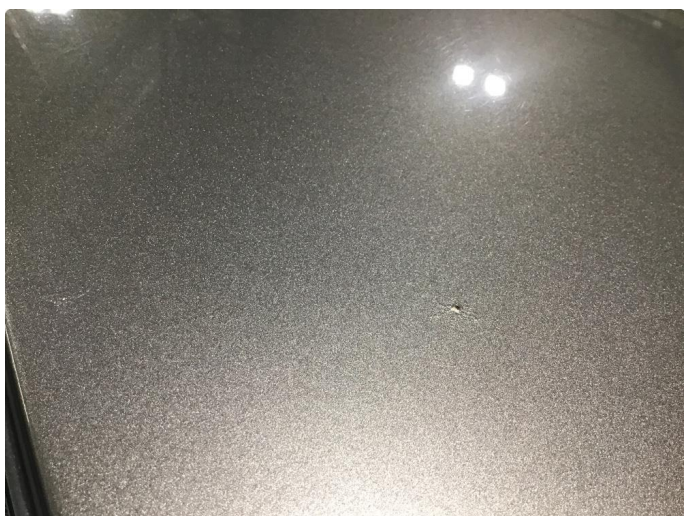
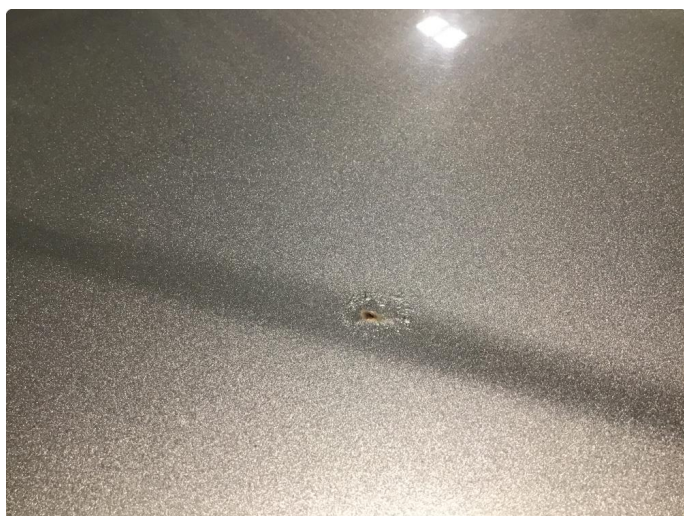
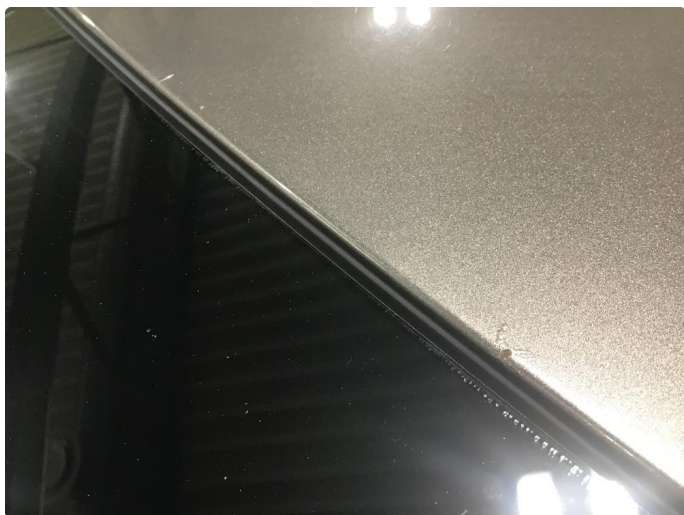
| Punkt | | Beskrivelse | Plassering |
|---|---|---|---|
| 1.4 | Tak | steinsprut med rust | |

1.4 Steinsprut med rust
