MERCEDES-BENZ A 180 136 HK AUTOMAT 2WD

TESTDATO: 20.10.2025

YF14915

NBF Tilstandsrapport er utarbeidet av Norges Bilbransjeforbund og Forbrukerrådet.

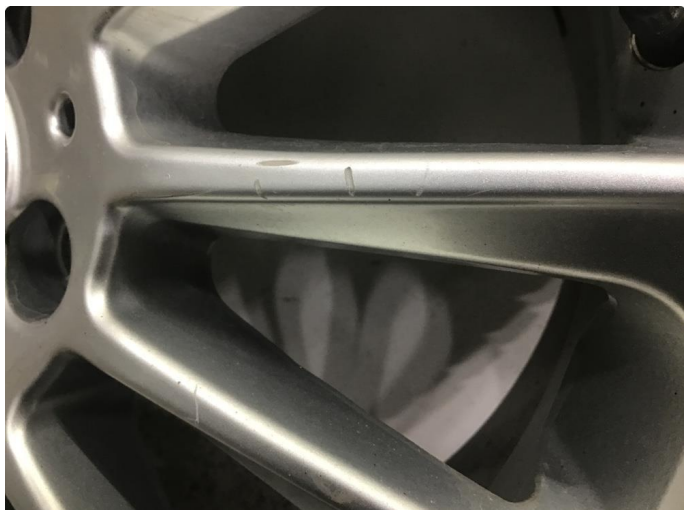
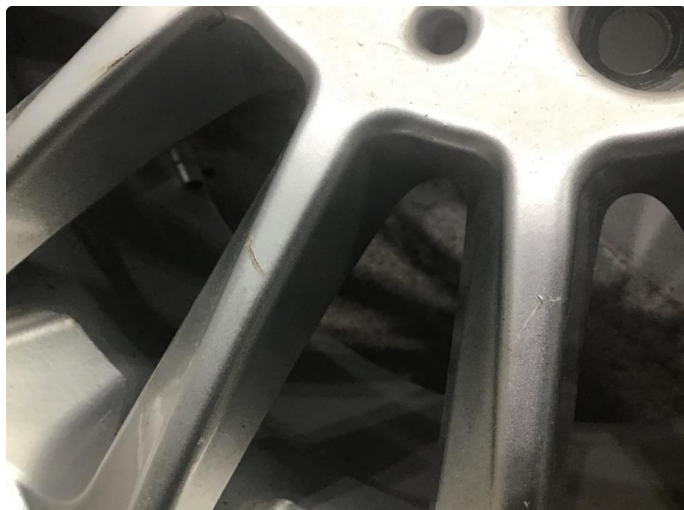
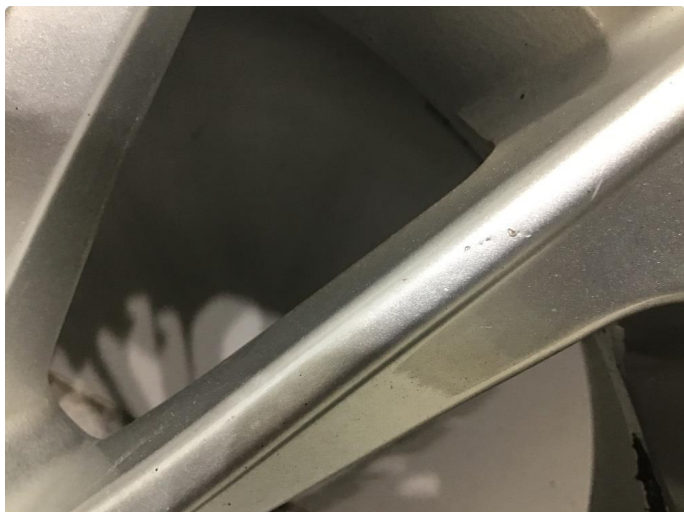
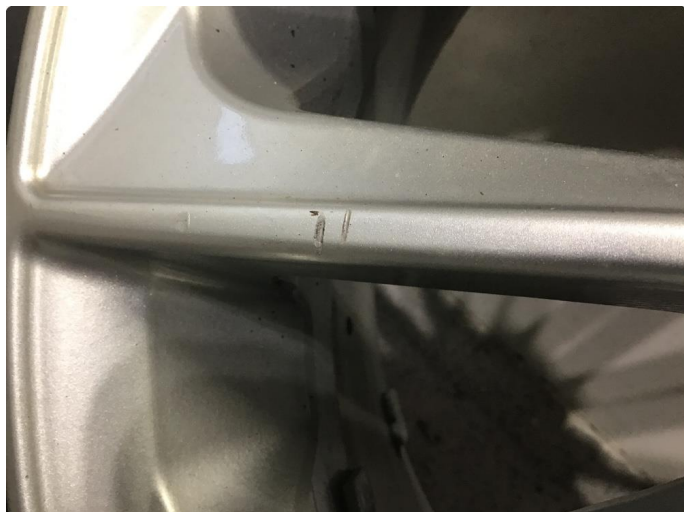
| Punkt | | Beskrivelse | Plassering |
|---|---|---|---|
| 1.1 | Dekk/Felger | Noen riper på vinterfelger | alle |

1.1 Noen riper på vinterfelger

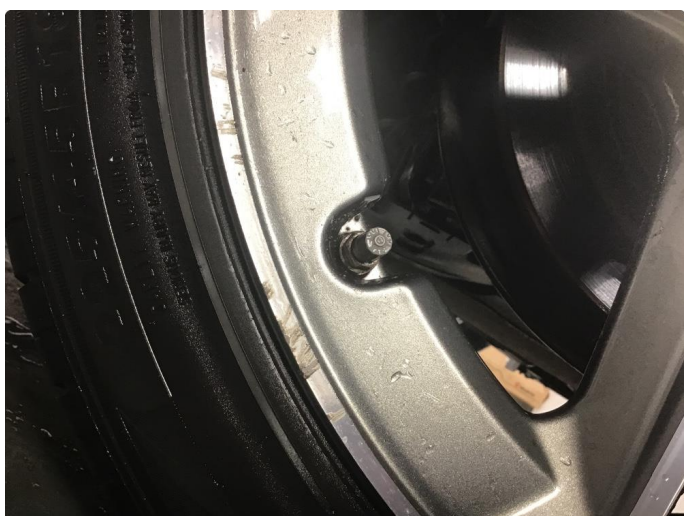
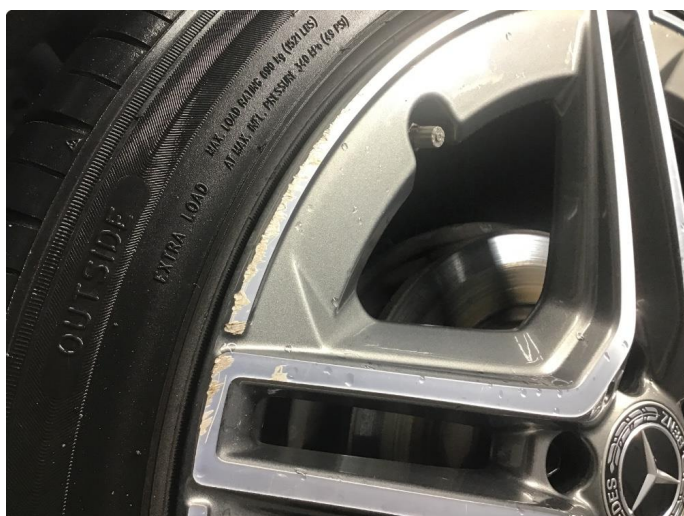
| Punkt | | Beskrivelse | Plassering |
|---|---|---|---|
| 1.2 | Dekk/Felger | kantkjørt felg | begge bak |

1.2 Kantkjørt felg

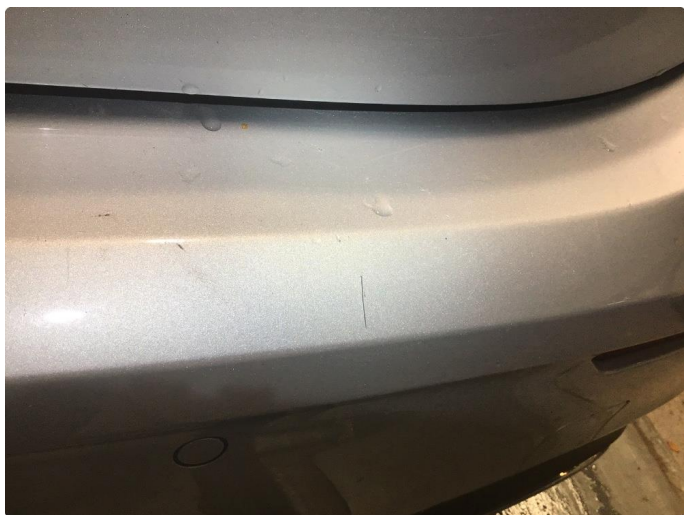
| Punkt | | Beskrivelse | Plassering |
|---|---|---|---|
| 1.3 | Støtfanger | Liten ripe på støtfanger bak | bak |

1.3 Liten ripe på støtfanger bak
