**TOYOTA COROLLA 2WD**
**TESTDATO: 02.10.2024**
**KODE: 1523924**

<b>XV72969</b>	<b>49 178 KM</b>	<b>27.04.2022</b> Førstegang registrert	<b>Bensin hybrid</b> - Hybrid, ikke ladbar
----------------	------------------	--	---

NBF Tilstandsrapport er utarbeidet av Norges Bilbransjeforbund og Forbrukerrådet.

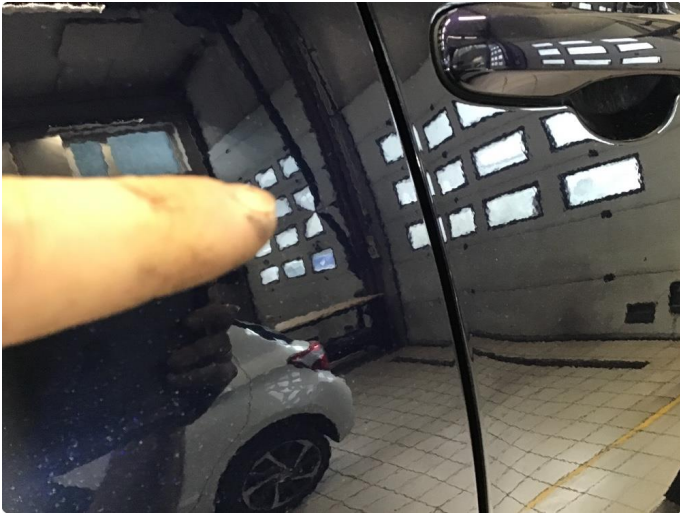
Punkt	Beskrivelse	Plassering
<b>1. EKSTERIØR</b>		
1.1 Lakk	Steinsprang og riper kan forekomme	
1.2 Dører	Liten parkeringsbukk	høyre bak

1.2 Liten parkeringsbulk
