**OPEL INSIGNIA SPORTS TOURER / Z-B 165 HK AUTOMAT  
2WD**
**TESTDATO: 08.09.2026**
**KODE: 211139**

**YF14838**

NBF Tilstandsrapport er utarbeidet av Norges Bilbransjeforbund og Forbrukerrådet.

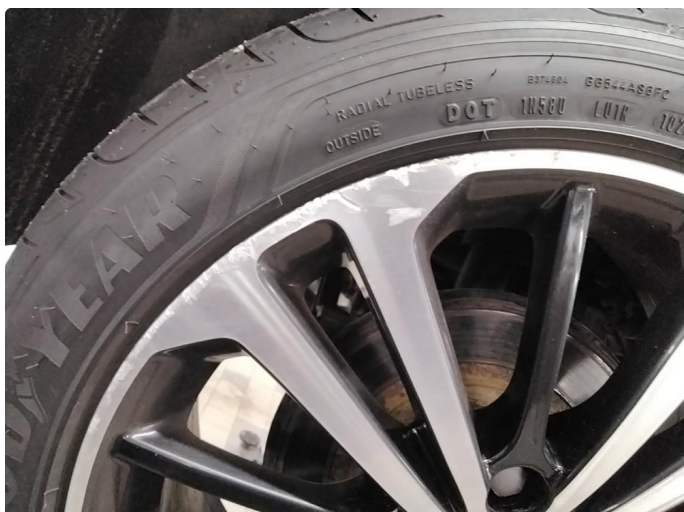
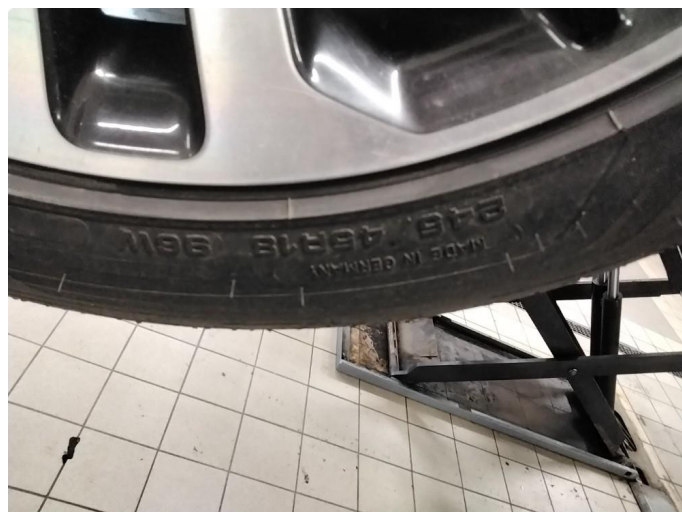
| Punkt | | Beskrivelse | Plassering |
|---|---|---|---|
| 1.1 | Dekk/Felger | Noen kantkjørings skader på felgen. Høyre side bak | |

1.1 Noen kantkjørings skader på felgen. Høyre side bak

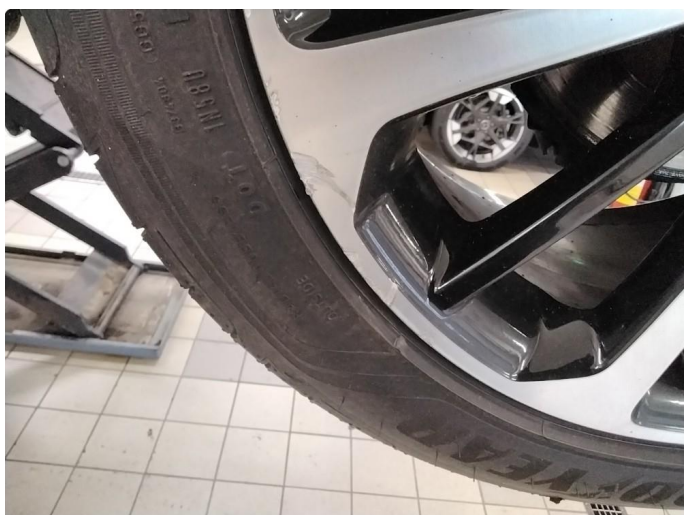
| Punkt | | Beskrivelse | Plassering |
|---|---|---|---|
| 1.2 | Dekk/Felger | Noen kantkjørings skader på felgen. Venstre side bak. | |

1.2 Noen kantkjørings skader på felgen. Venstre side bak.

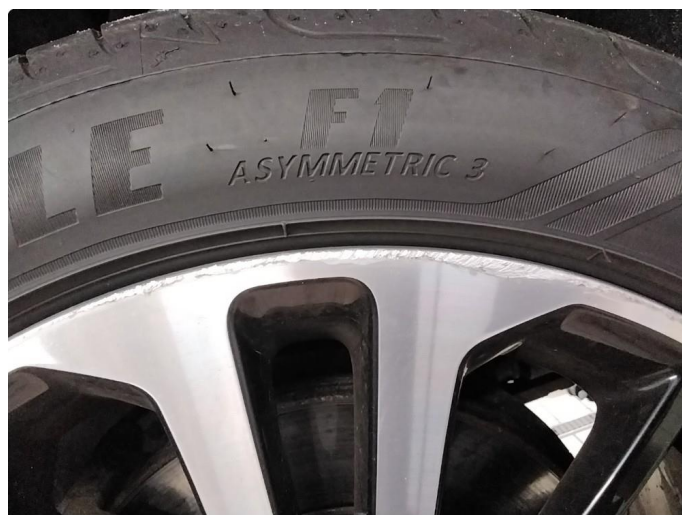
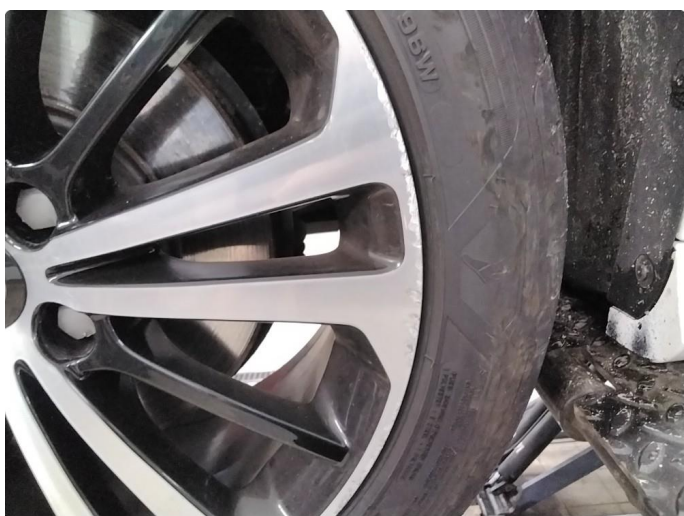
| Punkt | | Beskrivelse | Plassering |
|---|---|---|---|
| 1.3 | Dekk/Felger | En del kantkjørings skader på felgen. Venstre side bak. | |

1.3 En del kantkjørings skader på felgen. Venstre side bak.

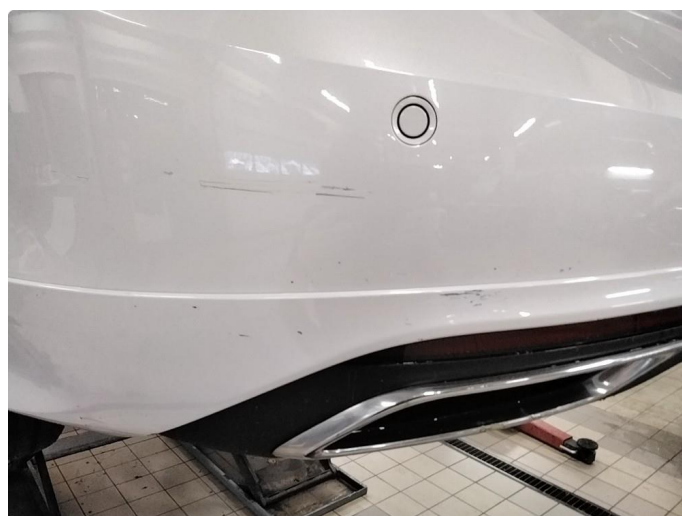
| Punkt | | Beskrivelse | Plassering |
|---|---|---|---|
| 1.4 | Støtfanger | Noe riper på venstre side av bakfangeren. | |

1.4 Noe riper på venstre side av bakfangeren.
