**BMW X1 XDRIVE20D / F1X 190 HK AUTOMAT 4WD**
**TESTDATO: 20.03.2026**
**KODE: 2011574**

NBF Tilstandsrapport er utarbeidet av Norges Bilbransjeforbund og Forbrukerrådet.

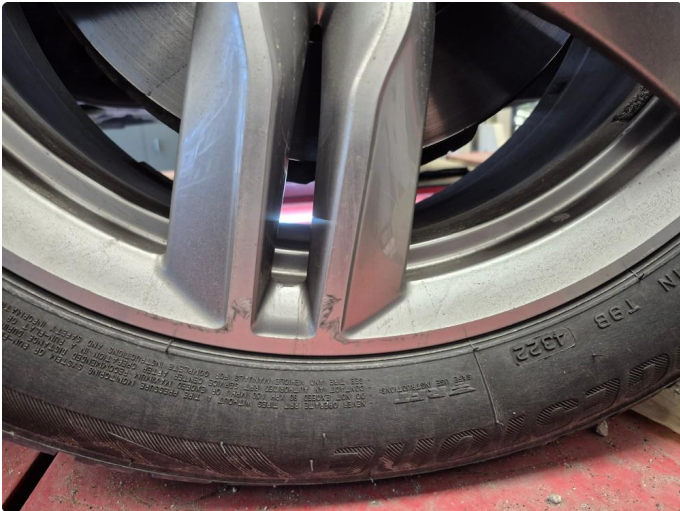
Punkt	Beskrivelse	Plassering
<b>1. ASSISTENTSYSTEMER OG DIAGNOSE</b>		
1.1 Sensor	funksjonsfeil på avstandsmåler	
<b>2. EKSTERIØR</b>		
2.1 Dekk/Felger	kantkjørt felg Diamond Cut	høyre foran
2.2 Frontvindu	steinsprut i synsfelt

2.1 Kantkjørt felg Diamond Cut

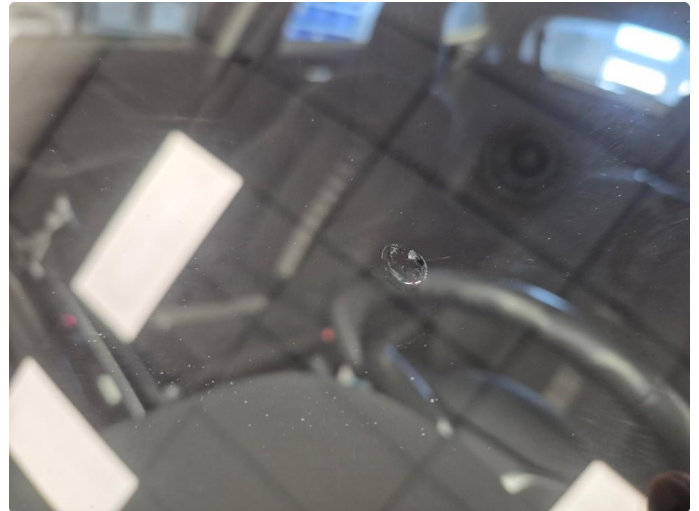
2.2 Steinsprut i synsfelt
