**VOLKSWAGEN ID.4 GTX 220 KW 4WD**
**TESTDATO: 27.11.2025**
**KODE: 1931213**

**EE75318**

NBF Tilstandsrapport er utarbeidet av Norges Bilbransjeforbund og Forbrukerrådet.

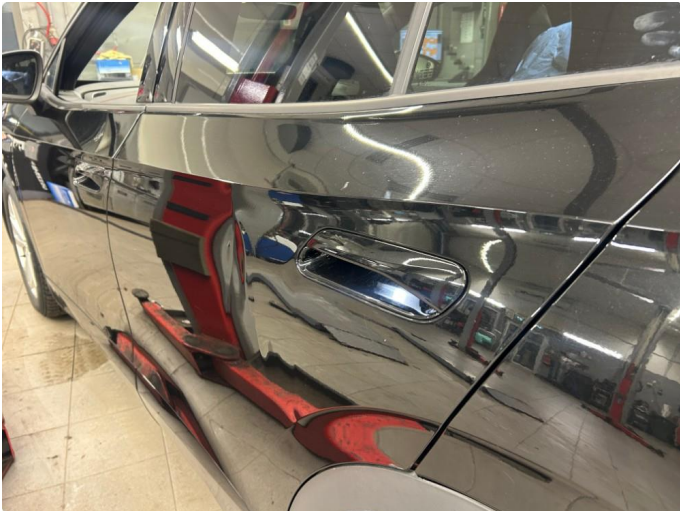
| Punkt | Beskrivelse | Plassering |
|---|---|---|
| 1.1 Dører | skade | |

1.1 Skade

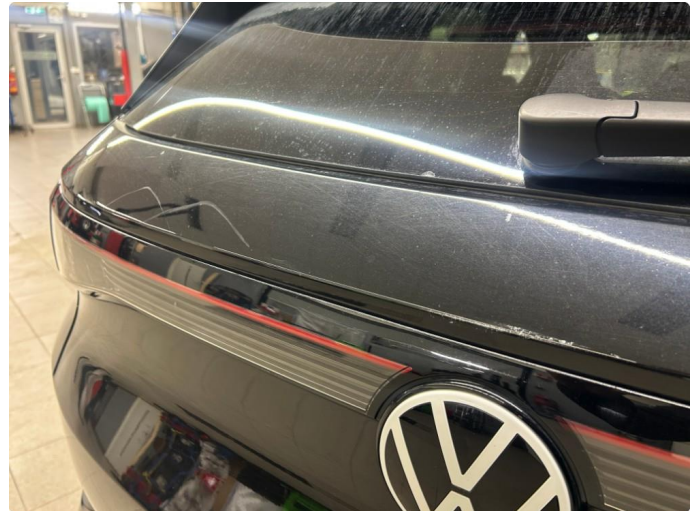
| Punkt | Beskrivelse | Plassering |
|---|---|---|
| 1.3 Bakluke | ripe(r) ned til grunning | |

1.3 Ripe(r) ned til grunning

Neste service januar 2027  
Neste EU kontroll 14.11.2026  
Ripe på bakluke

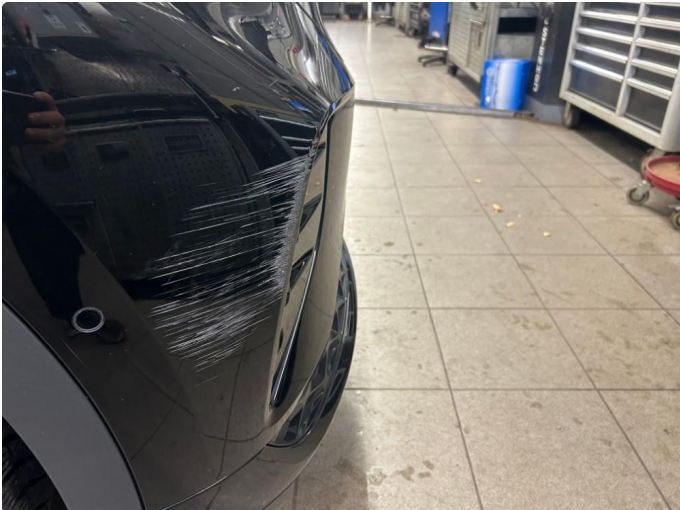
| Punkt | Beskrivelse | Plassering |
|---|---|---|
| 1.4 Støtfanger | ripe(r) ned til grunning | høyre foran |

1.4 Ripe(r) ned til grunning
