PEUGEOT 3008 165 HK AUTOMAT 2WD
TESTDATO: 05.11.2024
KODE: 1514587

NBF Tilstandsrapport er utarbeidet av Norges Bilbransjeforbund og Forbrukerrådet.

OPPSUMMERT STATUS PÅ KJØRETØY

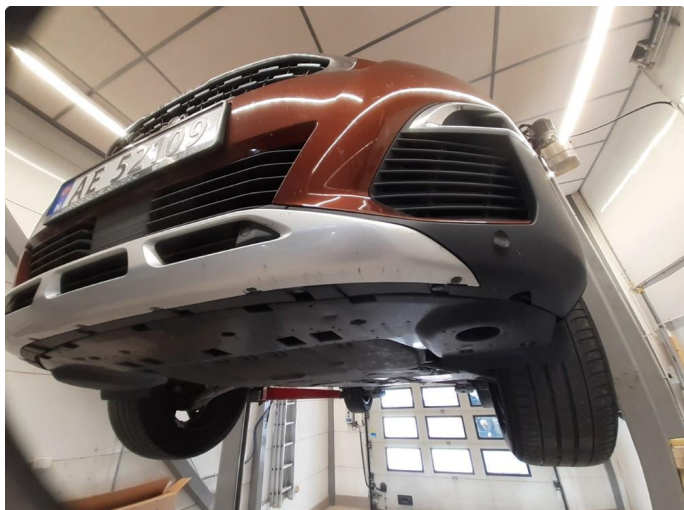
Punkt	Beskrivelse	Plassering
1. EKSTERIØR		
1.1 Dekk/Felger	for liten mønsterdybde sommerdekk	
1.2 Støtfanger	skrubbskader underkant	foran
2. BREMSER		
2.1 Skiver	slitte/stor slitekant	begge foran
2.2 Skiver	slitte/stor slitekant	begge bak

1.2 Skrubbskader underkant
