VOLKSWAGEN GOLF 2WD

TESTDATO: 19.05.2025

CHASSISNR: WVVZZZAUZKW916079

## OPPSUMMERT STATUS PÅ KJØRETØY

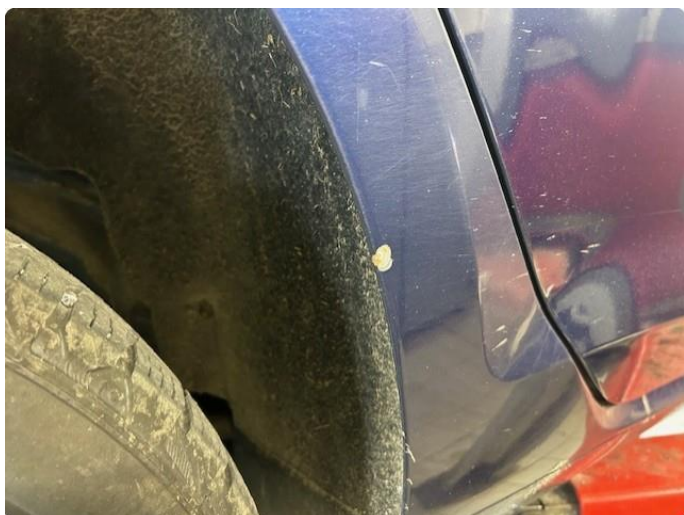
| Punkt | | Beskrivelse | Plassering |
|---|---|---|---|
| 1.1 | Skjermer | lakk flasser | høyre bak |

1.1 Lakk flasser

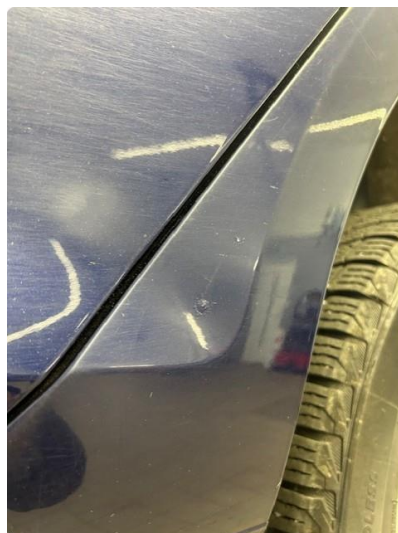
| Punkt | | Beskrivelse | Plassering |
|---|---|---|---|
| 1.2 | Skjermer | rust | venstre bak |

1.2 Rust

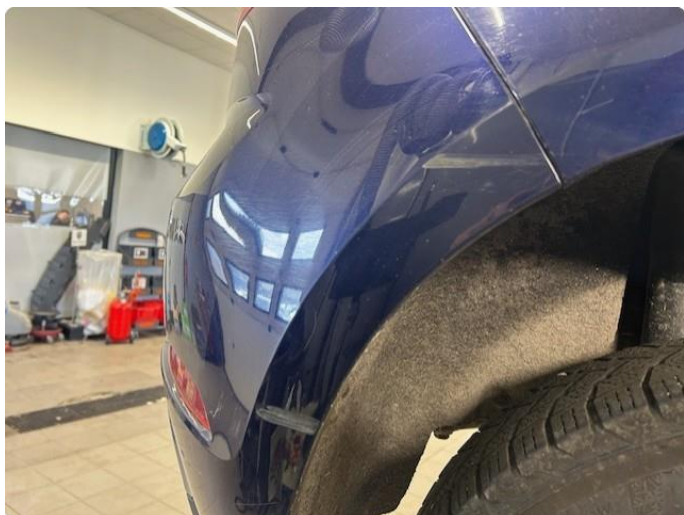
| Punkt | | Beskrivelse | Plassering |
|---|---|---|---|
| 1.3 | Støtfanger | ripe(r) ned til grunning | høyre bak |

1.3 Ripe(r) ned til grunning

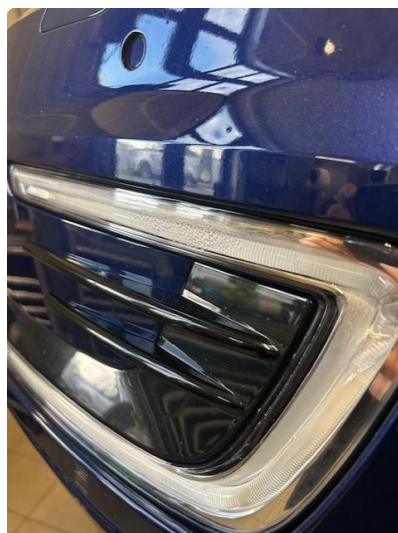
| Punkt | | Beskrivelse | Plassering |
|---|---|---|---|
| 2.1 | Lys foran | dugg/fukt | venstre foran |

2.1 Dugg/fukt
