MITSUBISHI MITSUBISHI OUTLANDER 4WD

TESTDATO: 11.06.2025

AA70138

NBF Tilstandsrapport er utarbeidet av Norges Bilbransjeforbund og Forbrukerrådet.

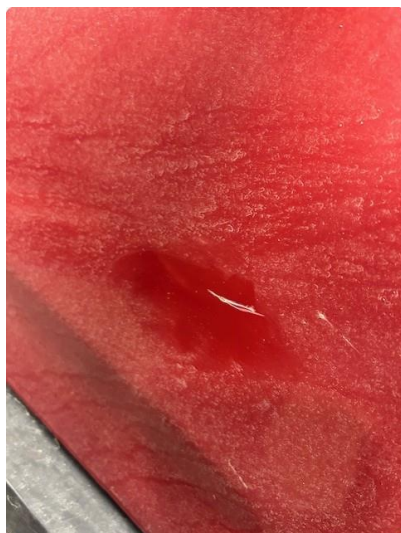
| Punkt | Beskrivelse | Plassering |
|---|---|---|
| 1.1 Dører | ripe ned til grunning | høyre foran |

1.1 Ripe ned til grunning

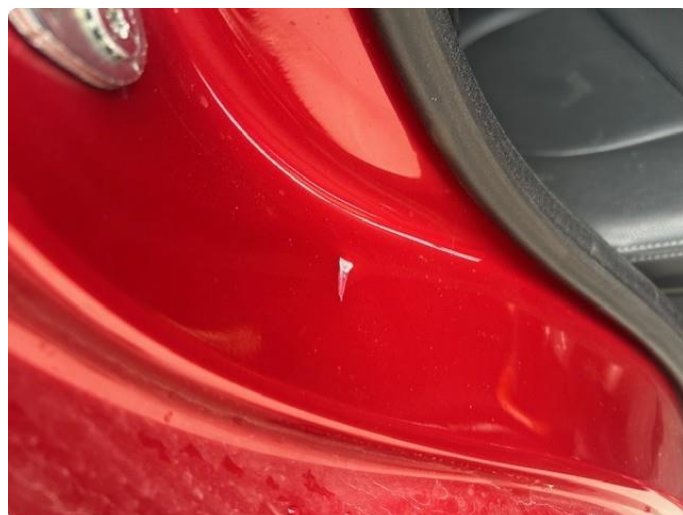
| Punkt | Beskrivelse | Plassering |
|---|---|---|
| 1.2 Skjermer | ripe(r) ned til grunning | høyre bak |

1.2 Ripe(r) ned til grunning

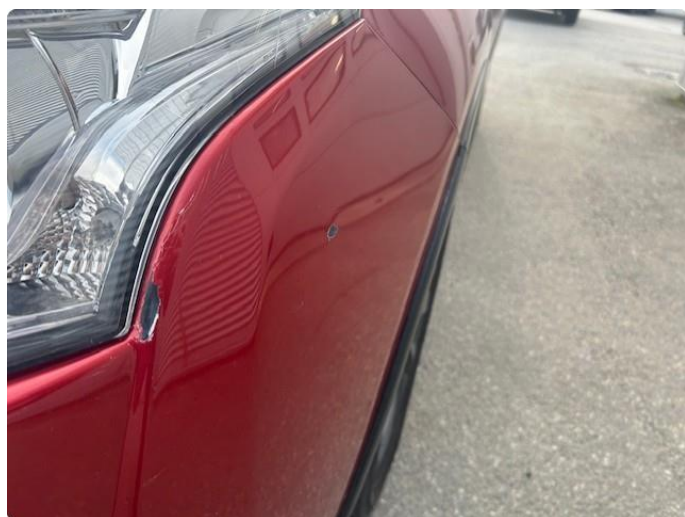
| Punkt | Beskrivelse | Plassering |
|---|---|---|
| 1.3 Støtfanger | ripe(r) ned til grunning | venstre foran |

1.3 Ripe(r) ned til grunning

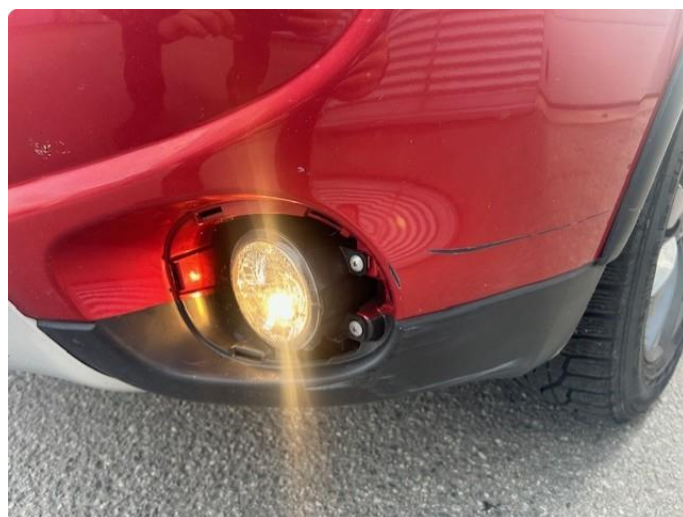
1.3 Ripe(r) ned til grunning
