PEUGEOT 208 2WD

TESTDATO: 10.10.2025

NBF Tilstandsrapport er utarbeidet av Norges Bilbransjeforbund og Forbrukerrådet.

## OPPSUMMERT STATUS PÅ KJØRETØY

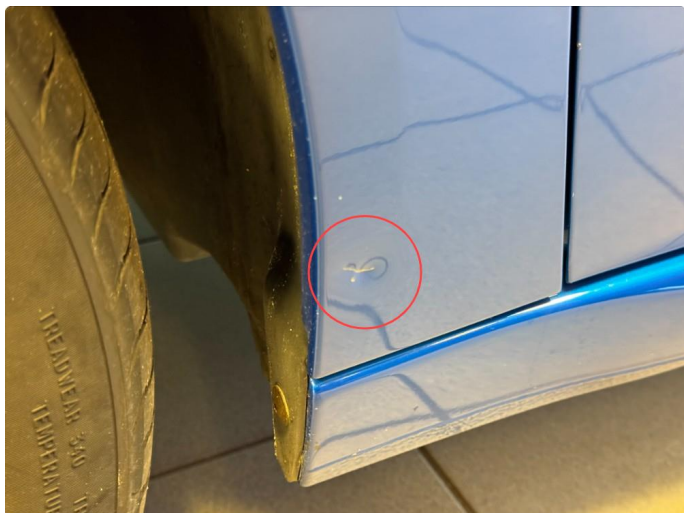
| Punkt | | Beskrivelse | Plassering |
|---|---|---|---|
| 1.1 | Skjermer | bulk med lakkskade | venstre foran |

1.1 Bulk med lakkskade

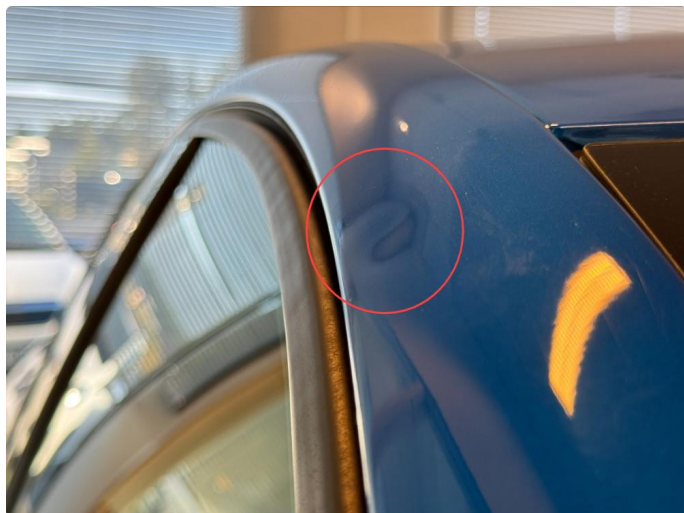
| Punkt | | Beskrivelse | Plassering |
|---|---|---|---|
| 1.2 | Stolpe | bulk | høyre |

1.2 Bulk
