MITSUBISHI MITSUBISHI OUTLANDER 4WD
TESTDATO: 20.03.2025
KODE: 1670993

UF83614	63 337 KM	03.04.2019 Førstegang registrert	Bensin hybrid - Ladbar hybrid
----------------	------------------	--	--------------------------------------

NBF Tilstandsrapport er utarbeidet av Norges Bilbransjeforbund og Forbrukerrådet.

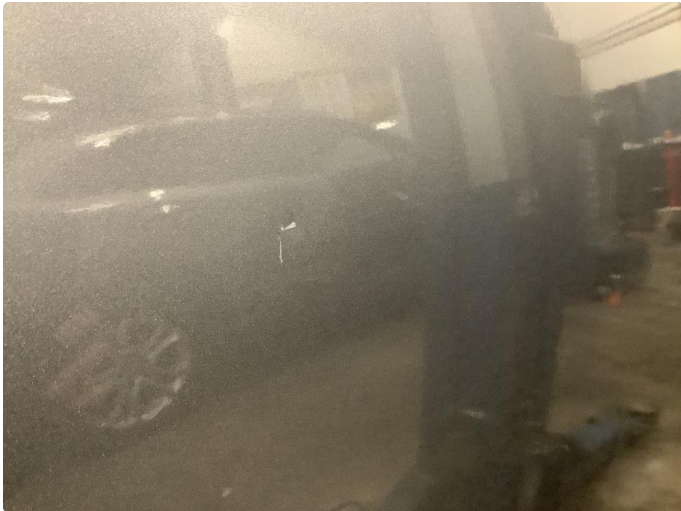
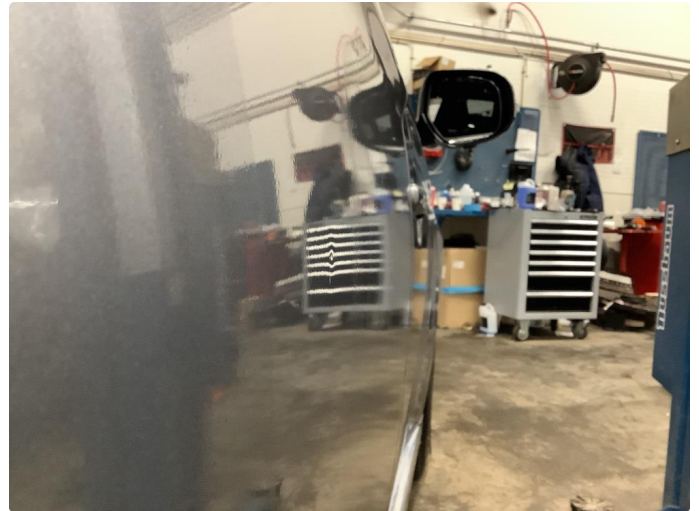
Punkt	Beskrivelse	Plassering
1. EKSTERIØR		
1.1 Dører	bulk med lakkskade	høyre bak
1.2 Støtfanger	lister skadet/mangler	bak

1.1 Bulk med lakkskade

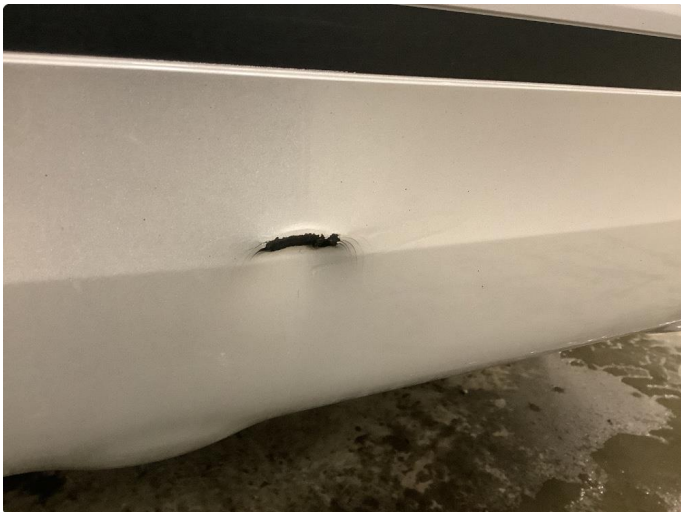
1.2 Lister skadet/mangler
