KIA NIRO 2WD

TESTDATO: 19.09.2025

NBF Tilstandsrapport er utarbeidet av Norges Bilbransjeforbund og Forbrukerrådet.

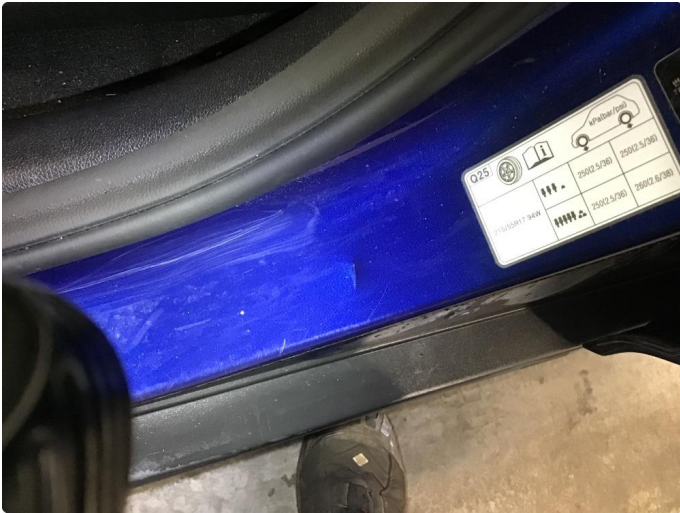
| Punkt | | Beskrivelse | Plassering |
|---|---|---|---|
| 1.2 | Dører | løse/skadede lister | |

1.2 Løse/skadede lister
