TOYOTA TOYOTA YARIS HYBRID 2WD
TESTDATO: 26.02.2025
KODE: 1651140

NF93189

OPPSUMMERT STATUS PÅ KJØRETØY

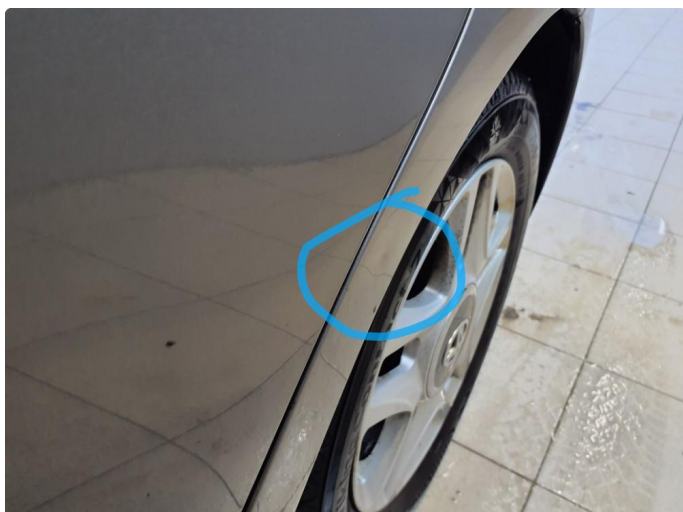
Punkt	Beskrivelse	Plassering
1. EKSTERIØR		
1.1 Skjermer	Liten parkeringsbulk	venstre bak
1.2 Støtfanger	Noen bruksmerker

1.1 Liten parkeringsbukk

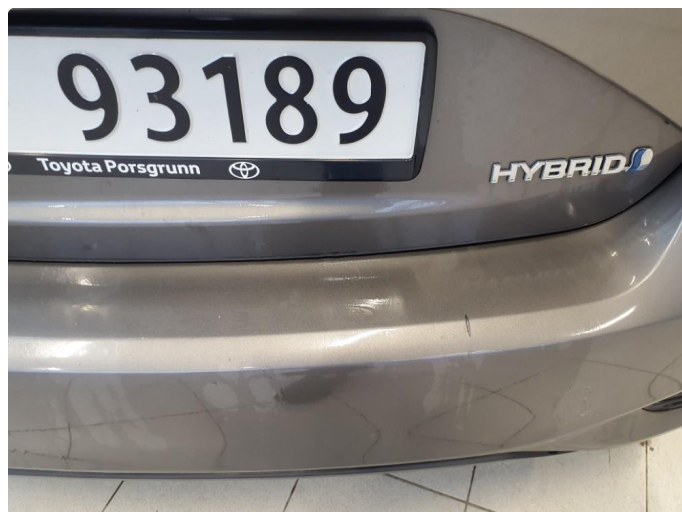
1.2 Noen bruksmerker
