TOYOTA PROACE CITY 131 HK AUTOMAT 2WD
TESTDATO: 20.11.2024
KODE: 1572390

| NH16456 | 9 841 KM | 11.10.2023 Førstegang registrert | Diesel |

NBF Tilstandsrapport er utarbeidet av Norges Bilbransjeforbund og Forbrukerrådet.

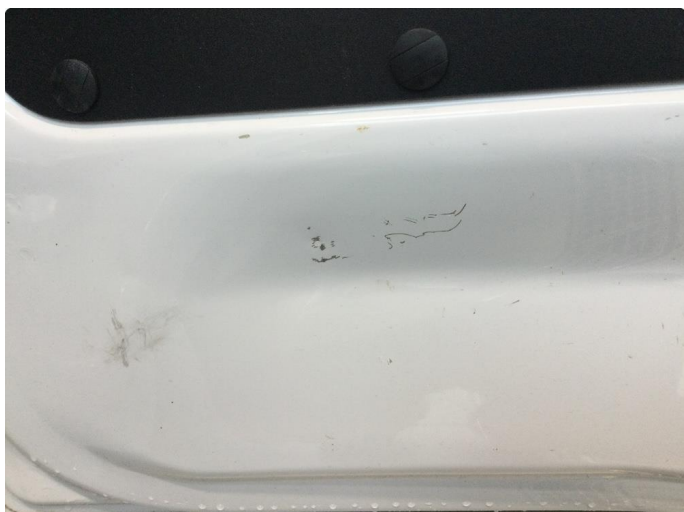
| Punkt | Beskrivelse | Plassering |
|---|---|---|
| 1.1 Dører | Småriper innvendig dør | bak - indre |

1.1 Småriper innvendig dør

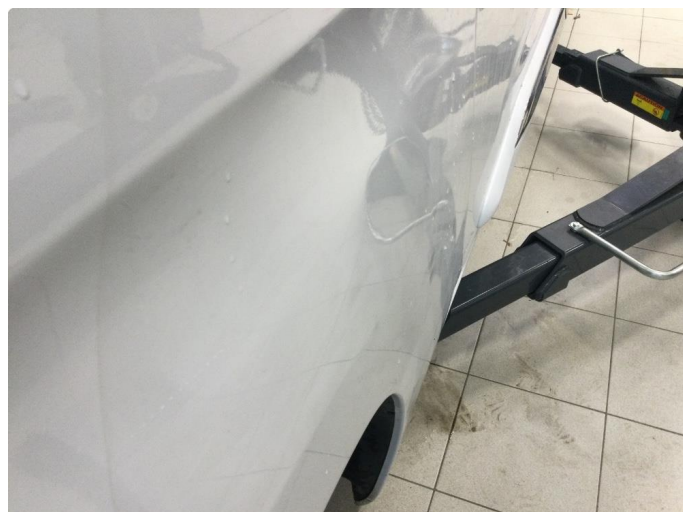
| Punkt | Beskrivelse | Plassering |
|---|---|---|
| 1.2 Skjermer | Liten parkeringsbulk | høyre bak |

1.2 Liten parkeringsbukk

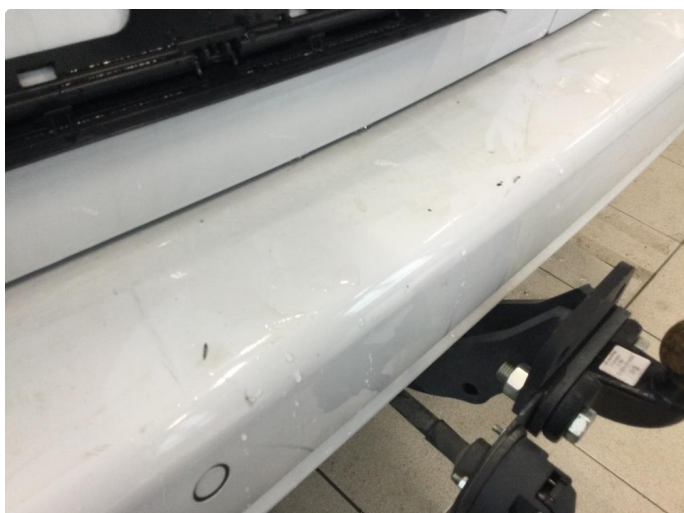
| Punkt | Beskrivelse | Plassering |
|---|---|---|
| 1.3 Støtfanger | Små lakkskader | bak |

1.3 Små lakkskader

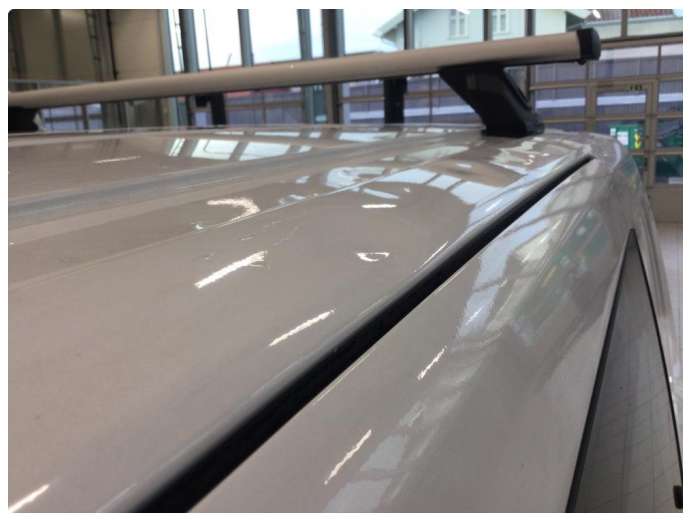
| Punkt | Beskrivelse | Plassering |
|---|---|---|
| 1.4 Tak | Liten bulk tak | midten høyre |

1.4 Liten bukk tak
