VOLVO V90 T8 TWIN ENGINE 4WD

TESTDATO: 21.01.2026

CHASSISNR: YV1PWBMTDK1087646

NBF Tilstandsrapport er utarbeidet av Norges Bilbransjeforbund og Forbrukerrådet.

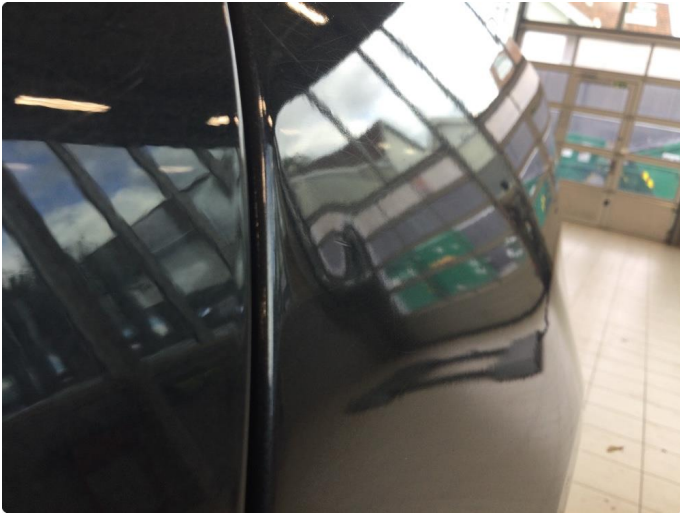
| Punkt | | Beskrivelse | Plassering |
|---|---|---|---|
| 1.1 | Skjermer | Parkeringsbulk | venstre bak |

1.1 Parkeringsbulk

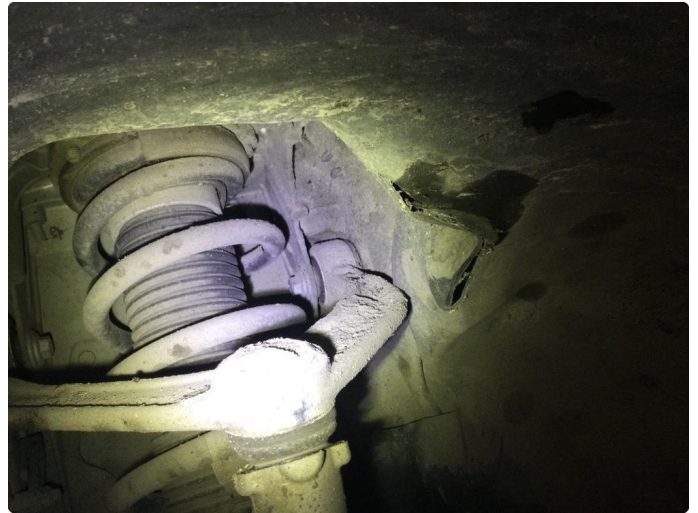
| Punkt | | Beskrivelse | Plassering |
|---|---|---|---|
| 1.2 | Skjermer | Liten skade i plastinnerskjerm | høyre foran |

1.2 Liten skade i plastinnerskjerm

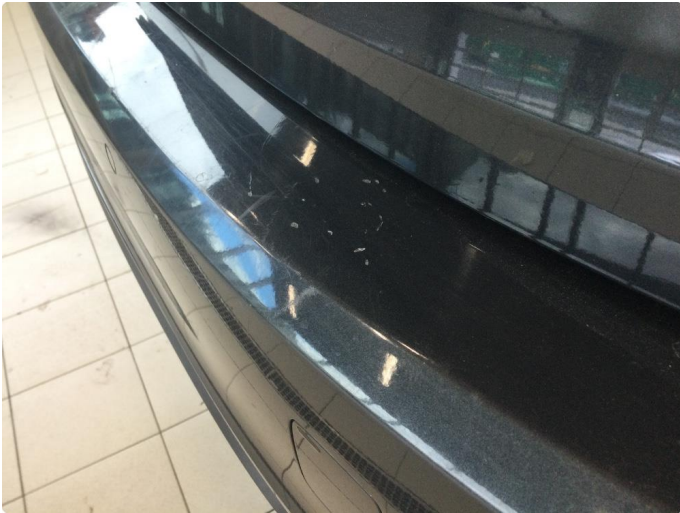
| Punkt | | Beskrivelse | Plassering |
|---|---|---|---|
| 1.3 | Støtfanger | Riper | høyre bak |

1.3 Riper

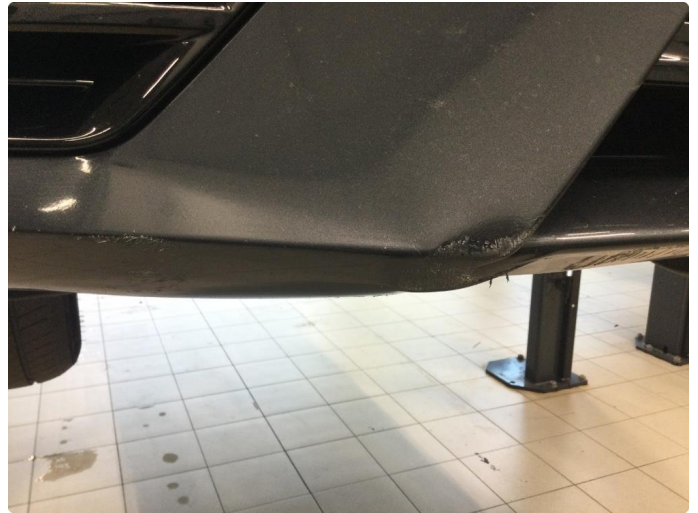
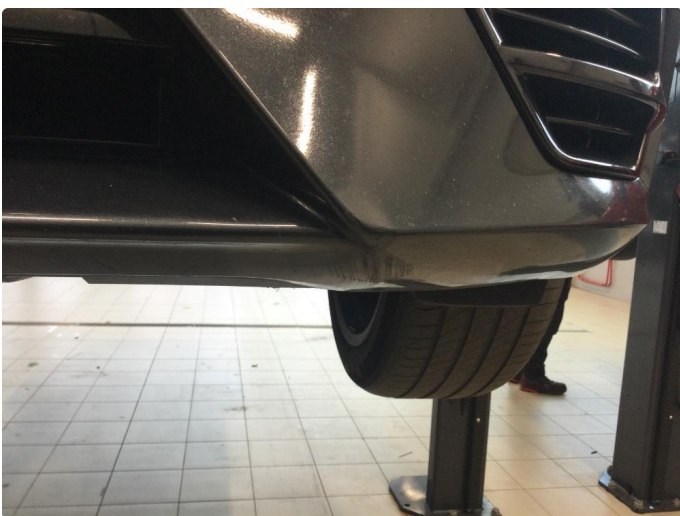
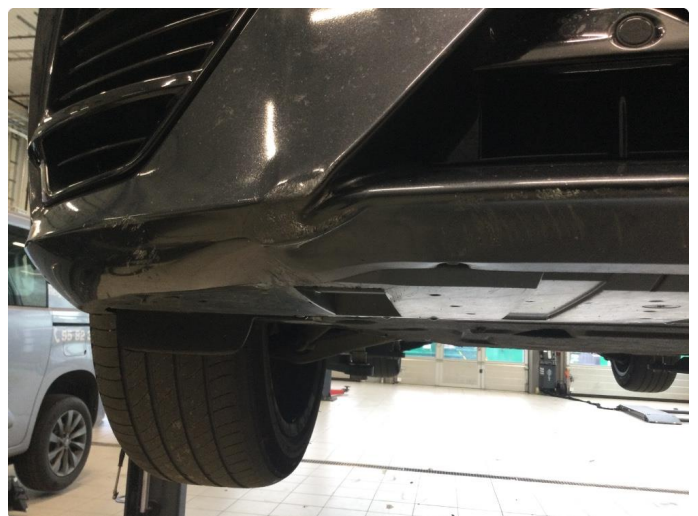
| Punkt | | Beskrivelse | Plassering |
|---|---|---|---|
| 1.4 | Støtfanger | Liten bulk | foran |

1.4 Liten bulk

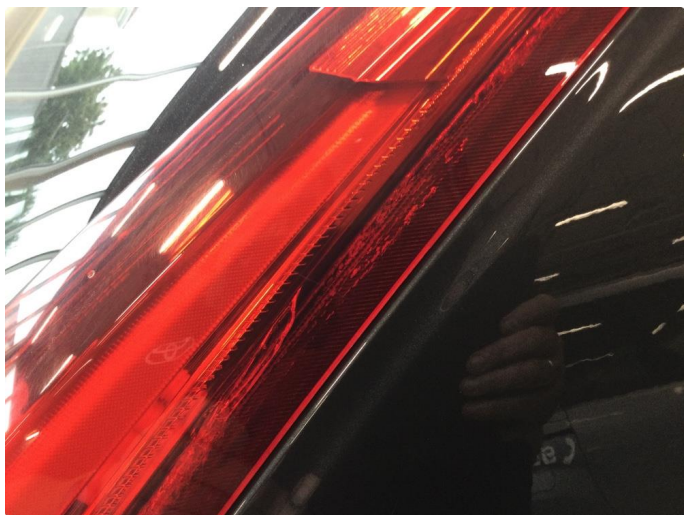
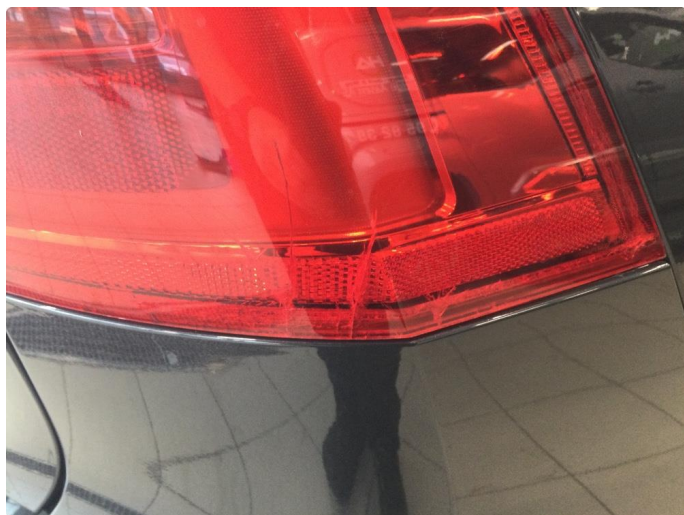
| Punkt | | Beskrivelse | Plassering |
|---|---|---|---|
| 2.1 | Lys bak | Krakelering i plast | høyre bak |

2.1 Krakelering i plast

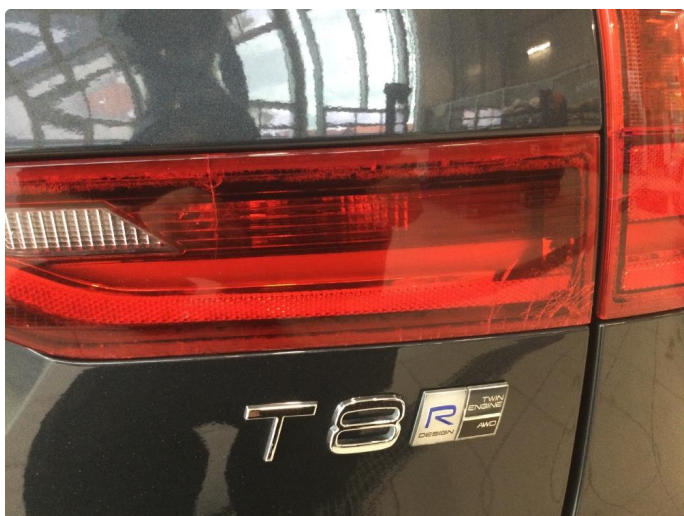
| Punkt | | Beskrivelse | Plassering |
|---|---|---|---|
| 2.2 | Lys bak | Krakelering i plast | høyre bak |

2.2 Krakelering i plast

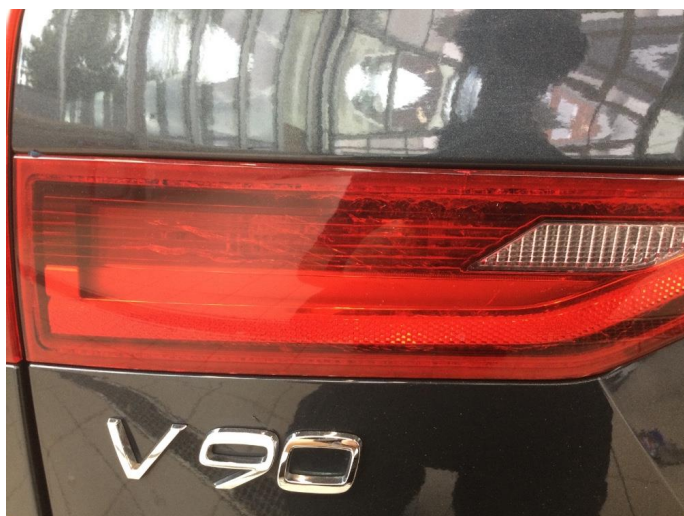
| Punkt | | Beskrivelse | Plassering |
|---|---|---|---|
| 2.3 | Lys bak | Krakelering i plast | venstre bak |

2.3 Krakelering i plast

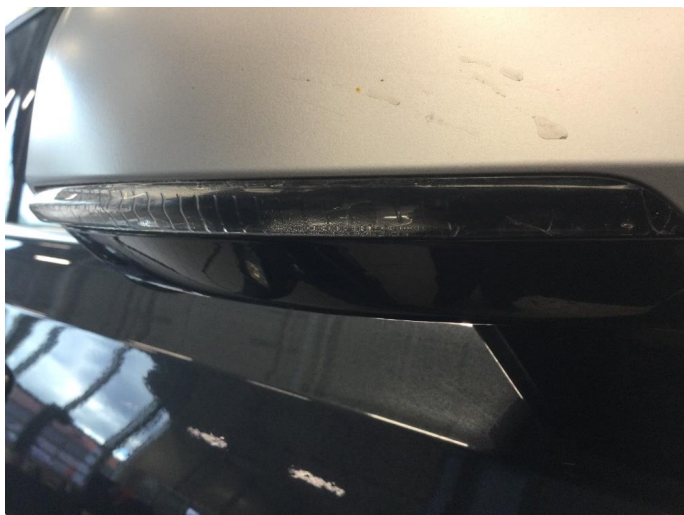
| Punkt | | Beskrivelse | Plassering |
|---|---|---|---|
| 2.4 | Retningslys | Dugg | midten høyre |

2.4 Dugg
