**MAXUS EUNIQ5 FORHJULSDRIFT**
**TESTDATO: 08.03.2024**
**KODE: 1365416**

<b>ED53618</b>	<b>29 045 KM</b>	<b>05.04.2022</b> Førstegang registrert	<b>Elektrisitet</b>
----------------	------------------	--	---------------------

NBF Tilstandsrapport er utarbeidet av Norges Bilbransjeforbund og Forbrukerrådet.

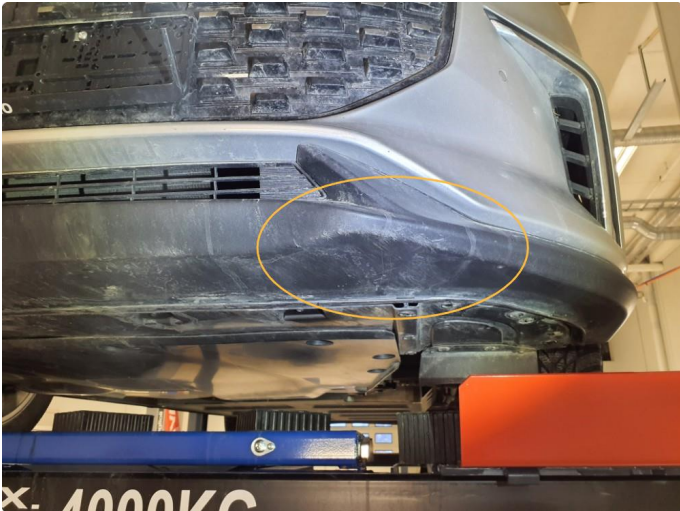
Punkt	Beskrivelse	Plassering
<b>1. EKSTERIØR</b>		
1.1 Støtfanger	Små riper på den sorte platen	foran

1.1 Små riper på den sorte plasten
