MAXUS MAXUS EUNIQ 5 2WD

TESTDATO: 27.08.2025

NBF Tilstandsrapport er utarbeidet av Norges Bilbransjeforbund og Forbrukerrådet.

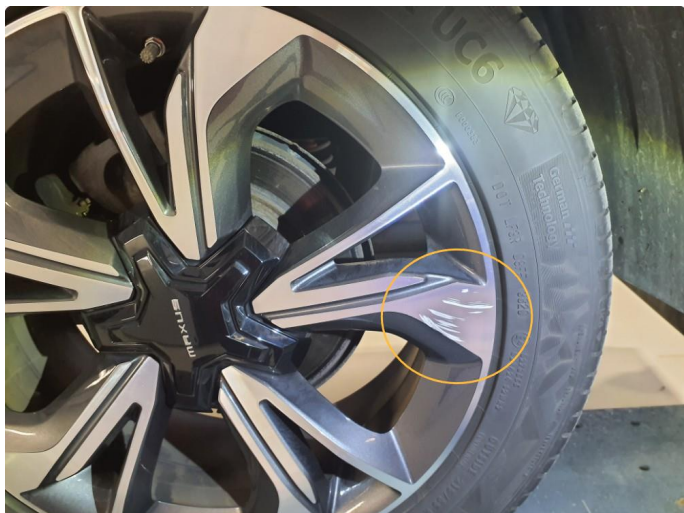
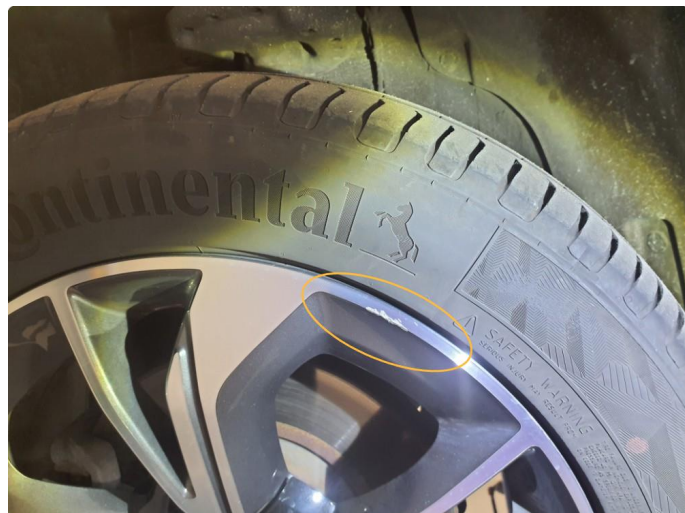
| Punkt | | Beskrivelse | Plassering |
|---|---|---|---|
| 1.1 | Dekk/Felger | Merker, kosmetisk | |

1.1 Merker, kosmetisk

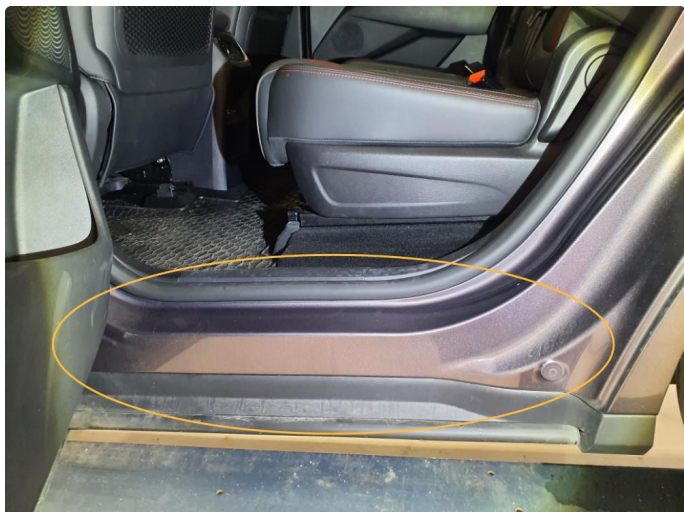
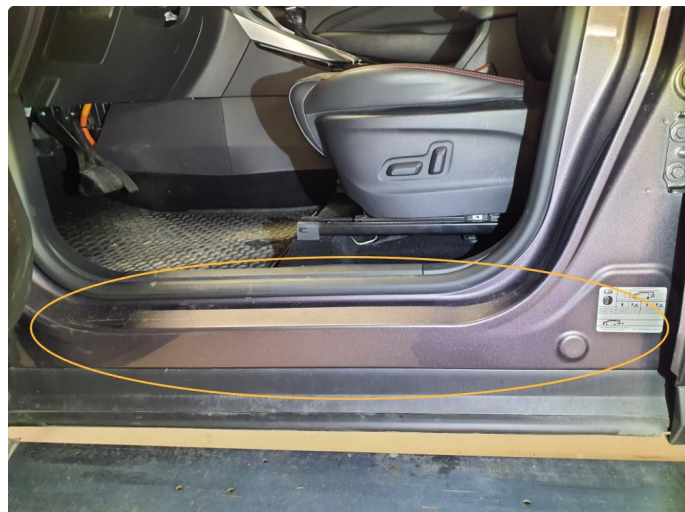
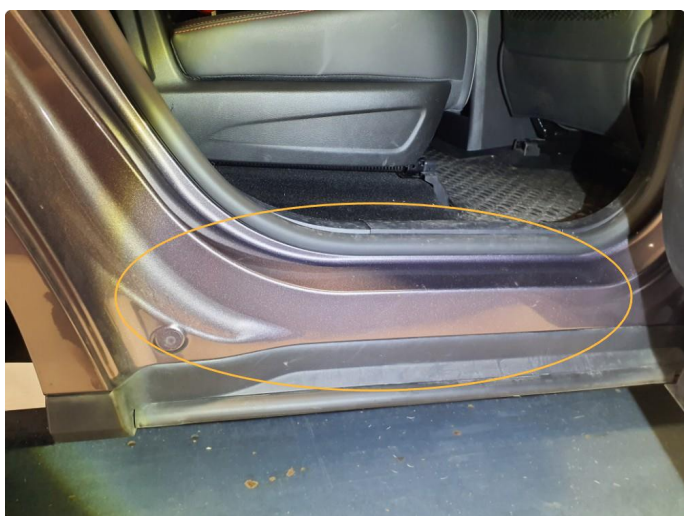
| Punkt | | Beskrivelse | Plassering |
|---|---|---|---|
| 1.2 | Døråpning | Merker, kosmetisk | |

1.2 Merker, kosmetisk

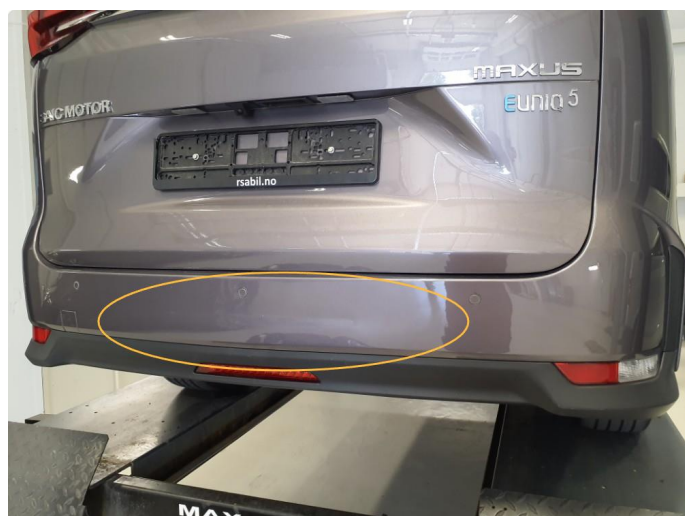
| Punkt | | Beskrivelse | Plassering |
|---|---|---|---|
| 1.3 | Støtfanger | Merker, kosmetisk | bak |

1.3 Merker, kosmetisk
