SUZUKI VITARA 4WD

TESTDATO: 16.02.2026

BE29481

NBF Tilstandsrapport er utarbeidet av Norges Bilbransjeforbund og Forbrukerrådet.

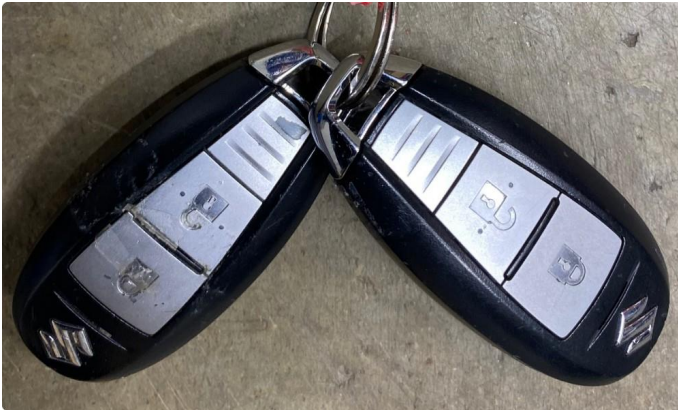
| Punkt | Beskrivelse | Plassering |
|---|---|---|
| 1.1 Nøkler | Kosmetisk. 1 nøkkel har redusert funksjon | |

1.1 Kosmetisk. 1 nøkkel har redusert funksjon

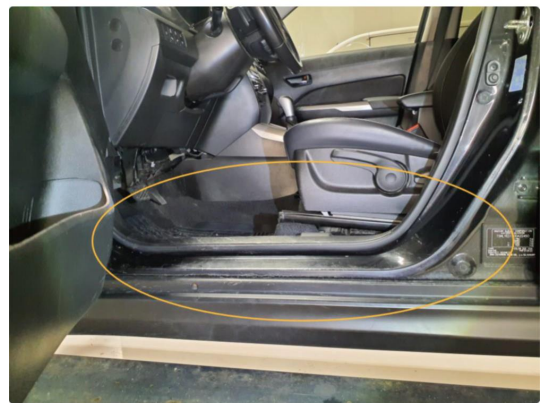
| Punkt | Beskrivelse | Plassering |
|---|---|---|
| 2.1 Dører | Døråpninger har kosmetiske merker | |

2.1 Døråpninger har kosmetiske merker

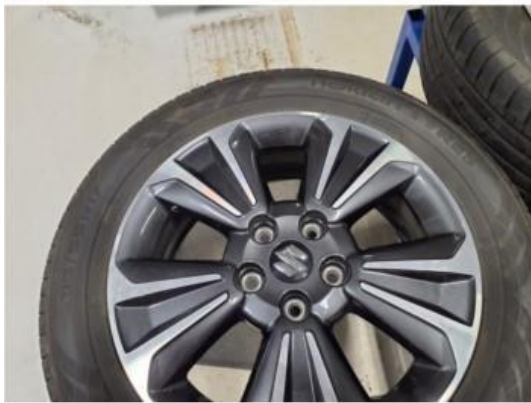
| Punkt | Beskrivelse | Plassering |
|---|---|---|
| 2.2 Dekk/Felger | Felger har kosmetiske merker | |

2.2 Felger har kosmetiske merker
