BYD HAN 4WD

TESTDATO: 20.01.2026

NBF Tilstandsrapport er utarbeidet av Norges Bilbransjeforbund og Forbrukerrådet.

## OPPSUMMERT STATUS PÅ KJØRETØY

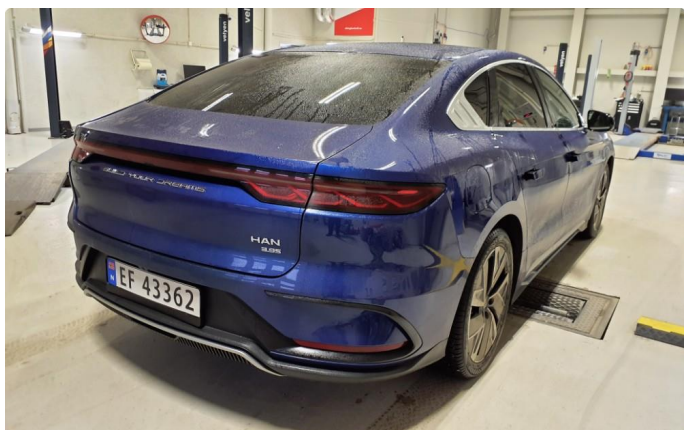
| Punkt | | Beskrivelse | Plassering |
|---|---|---|---|
| 1.2 | Dekk/Felger | Kosmetiske merker flere felger | |

1.2 Kosmetiske merker flere felger
