SUZUKI IGNIS 4X4
TESTDATO: 01.11.2023
KODE: 1262463

BE25235	65 464 KM	29.09.2020 Førstegang registrert	Bensin/ Batteri
----------------	------------------	--	----------------------------

NBF Tilstandsrapport er utarbeidet av Norges Bilbransjeforbund og Forbrukerrådet.

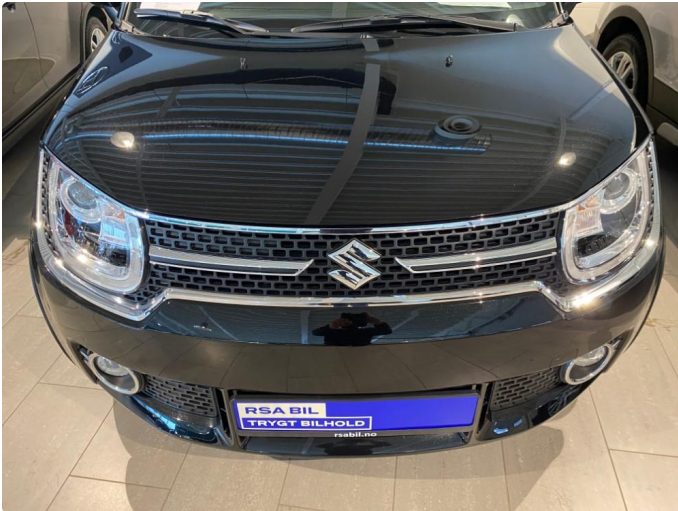
Punkt	Beskrivelse	Plassering
1. EKSTERIØR		
1.1 Panser	Selges til meget redusert pris grunnet unormalt mye steinsprut spesielt panser/fanger foran. Er penslet med lakkstift. Diverse merker er utført med smart.rep. polert og penslet.

1.1 Selges til meget redusert pris grunnet unormalt mye steinsprut spesielt panser/fanger foran. Er penslet med lakkstift. Diverse merker er utført med smart.rep. polert og penslet.
