MAXUS MAXUS E-DELIVER 3 2WD

TESTDATO: 26.02.2026

EB69105

NBF Tilstandsrapport er utarbeidet av Norges Bilbransjeforbund og Forbrukerrådet.

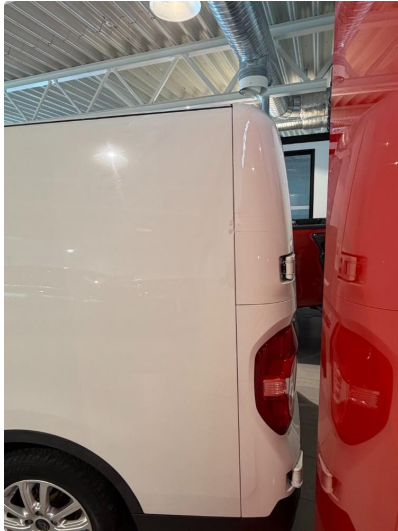
| Punkt | Beskrivelse | Plassering |
|---|---|---|
| 1.1 Lakk | Merker venstre bakskjerm , Hengsler bakdører og dør h v side er flekket med lakk | |

1.1 Merker venstre bakskjerm , Hengsler bakdører og dør h v side er flekket med lakk

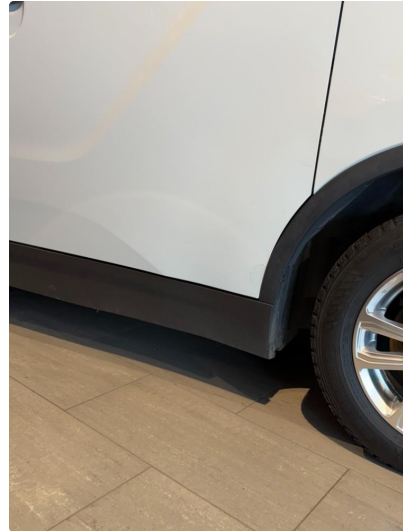
1.1 Merker venstre bakskjerm , Hengsler bakdører og dør h v side er flekket med lakk

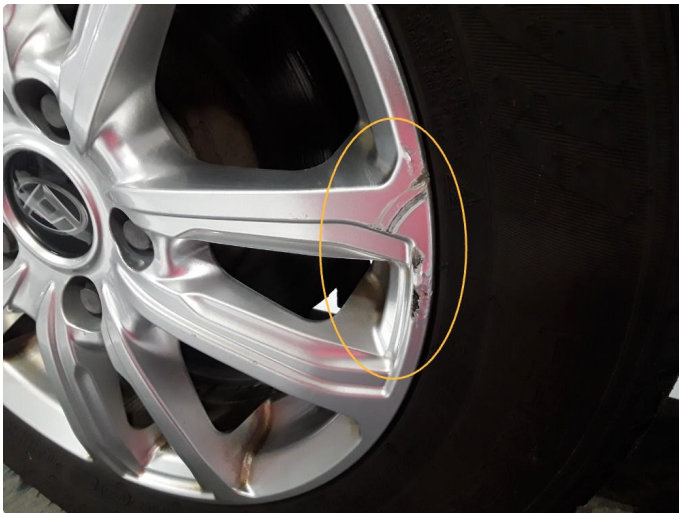
| Punkt | Beskrivelse | Plassering |
|---|---|---|
| 1.2 Dekk/Felger | Merke i felger | |

1.2 Merke i felger

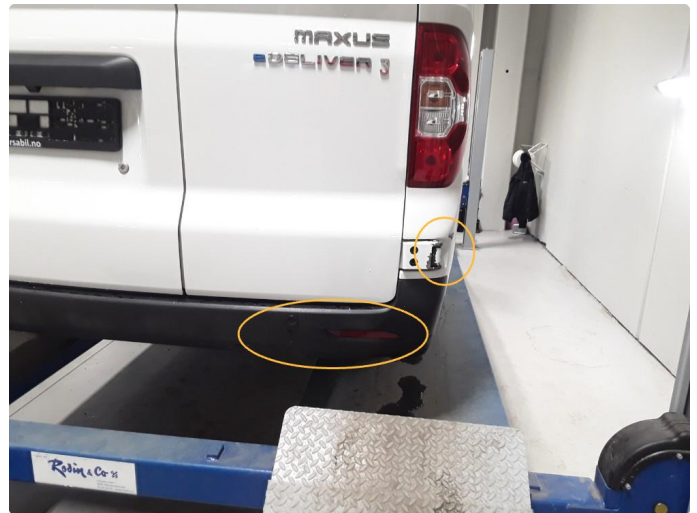
| Punkt | Beskrivelse | Plassering |
|---|---|---|
| 1.3 Støtfanger | Merker kosmetisk i plast | bak |

1.3 Merker kosmetisk i plast
