KIA EV9 / MV1 4WD

KODE: 2076457

| CHASSISNR: KNAAE8157S6059316 | BRUKTIMPORT: Ja |

NBF Tilstandsrapport er utarbeidet av Norges Bilbransjeforbund og Forbrukerrådet.

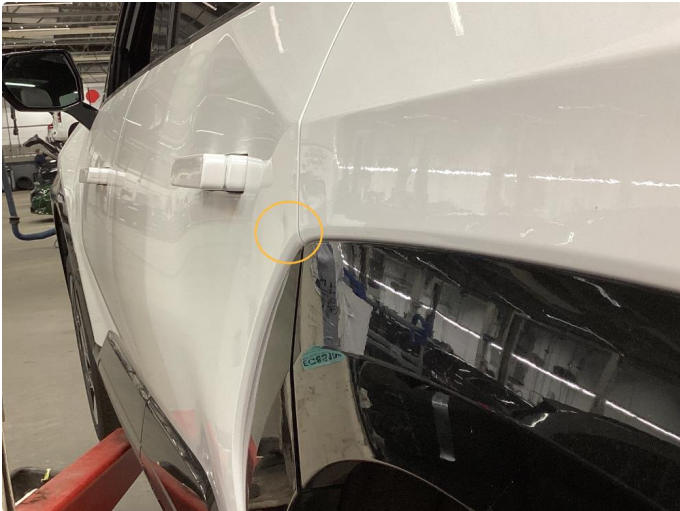
| Punkt | Beskrivelse | Plassering |
|---|---|---|
| 1.1 Dører | bulk | venstre bak |

1.1 Bulk

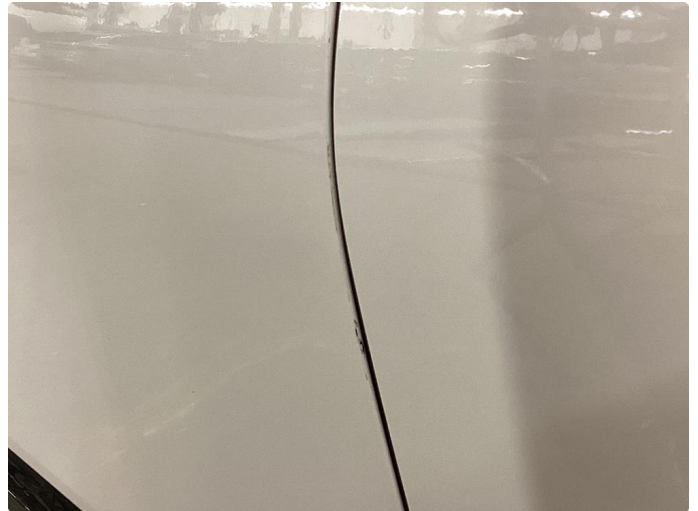
| Punkt | Beskrivelse | Plassering |
|---|---|---|
| 1.2 Dører | riper (polert etter bildet) | venstre foran |

1.2 Riper (polert etter bildet)

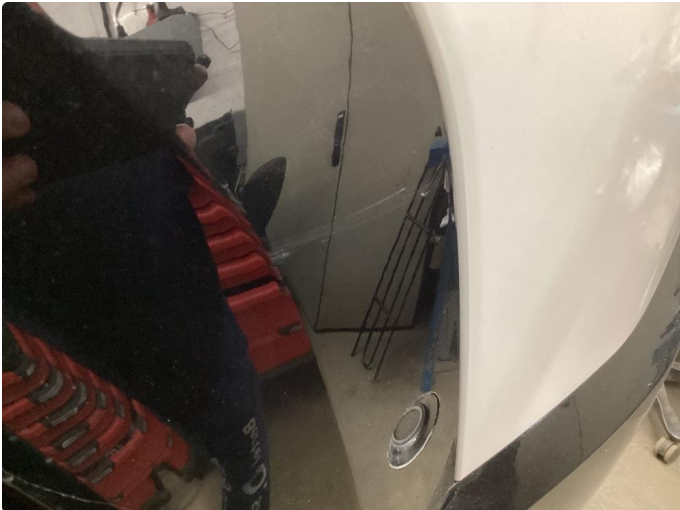
| Punkt | Beskrivelse | Plassering |
|---|---|---|
| 1.3 Skjermer | riper (polert etter bildet) | venstre bak |

1.3 Riper (polert etter bildet)

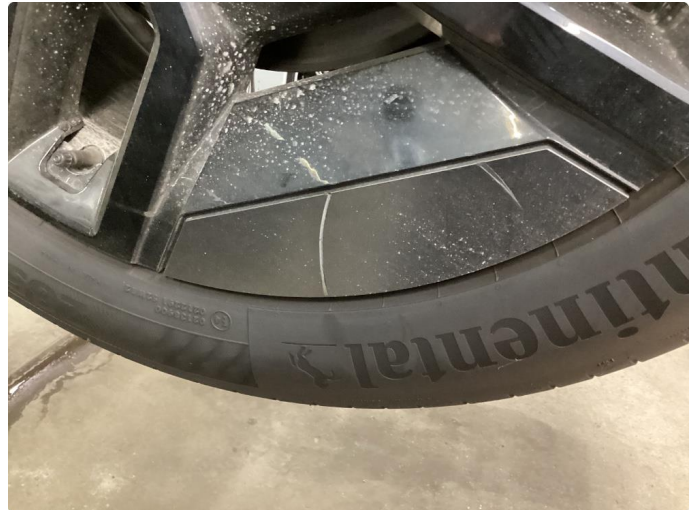
| Punkt | Beskrivelse | Plassering |
|---|---|---|
| 1.4 Dekk/Felger | riper felg | venstre bak |

1.4 Riper felg

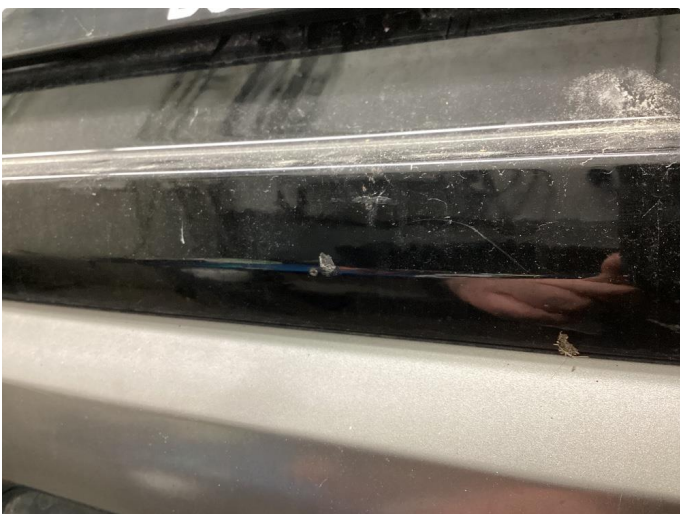
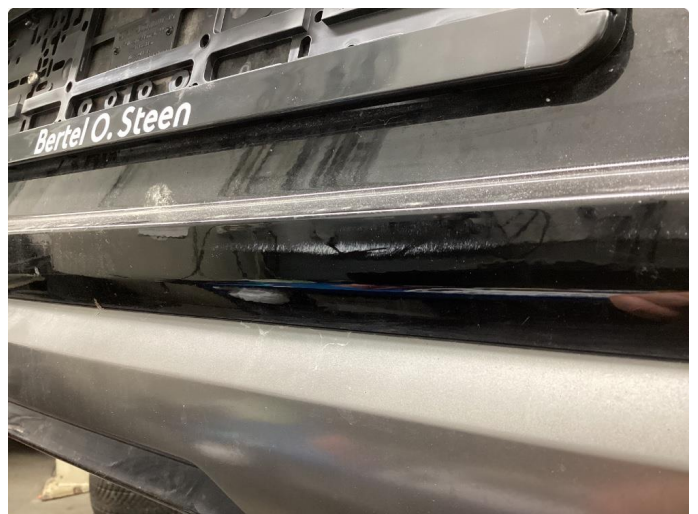
| Punkt | Beskrivelse | Plassering |
|---|---|---|
| 1.5 Støtfanger | ripe(r) ned til grunning | bak |

1.5 Ripe(r) ned til grunning

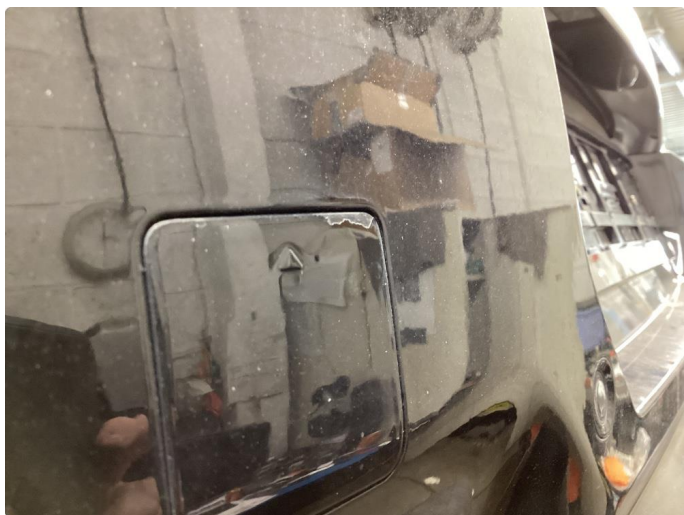
| Punkt | Beskrivelse | Plassering |
|---|---|---|
| 1.6 Støtfanger | lakk flasser på transportdeksel | bak |

1.6 Lakk flasser på transportdeksel
