PEUGEOT PARTNER 131 HK AUTOMAT 2WD

TESTDATO: 08.08.2025

CHASSISNR: VR3EFYHZ3NJ846327

NBF Tilstandsrapport er utarbeidet av Norges Bilbransjeforbund og Forbrukerrådet.

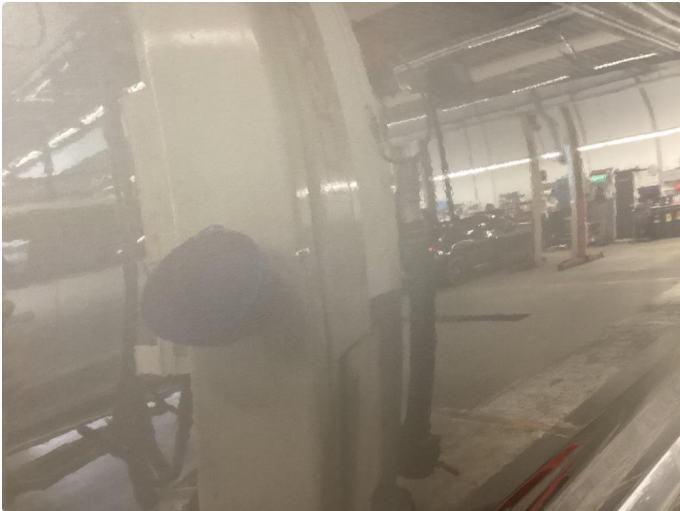
| Punkt | Beskrivelse | Plassering |
|---|---|---|
| 1.1 Dører | ripe ned til grunning | venstre foran |

1.1 Ripe ned til grunning

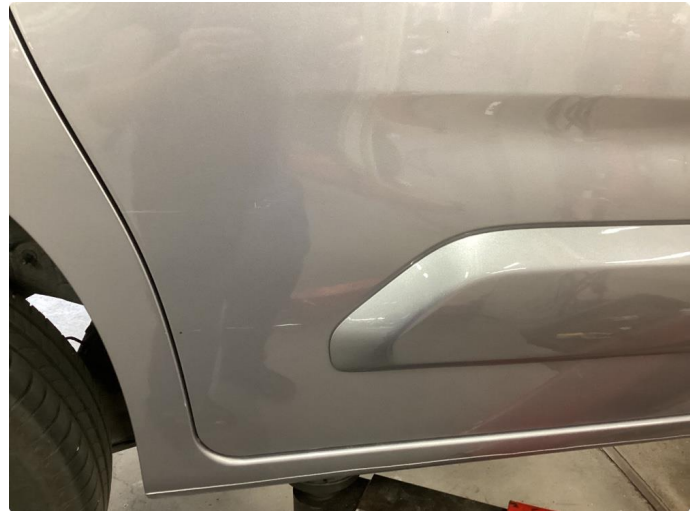
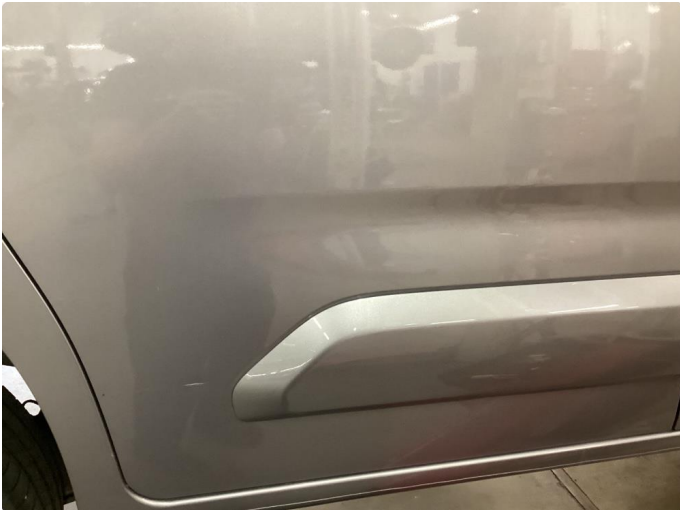
| Punkt | Beskrivelse | Plassering |
|---|---|---|
| 1.2 Dører | ripe ned til grunning | høyre bak |

1.2 Ripe ned til grunning

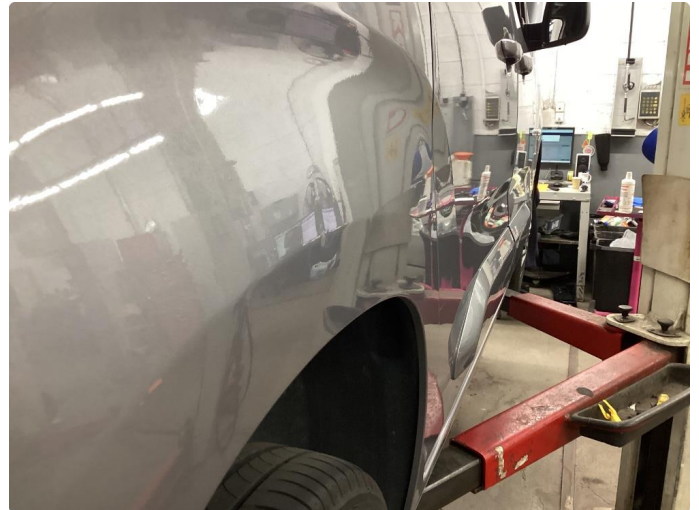
| Punkt | Beskrivelse | Plassering |
|---|---|---|
| 1.3 Skjermer | bulk | høyre bak |

1.3 Bulk

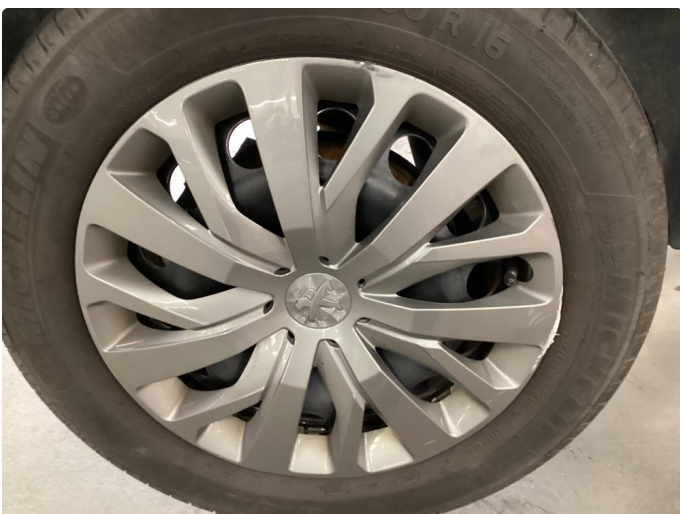
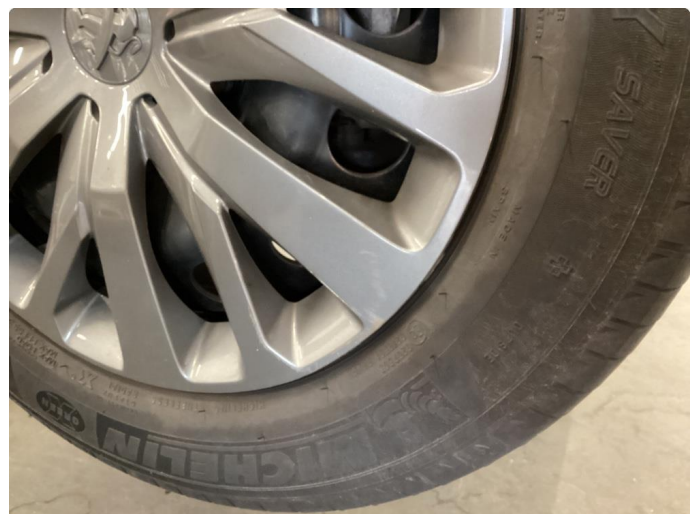
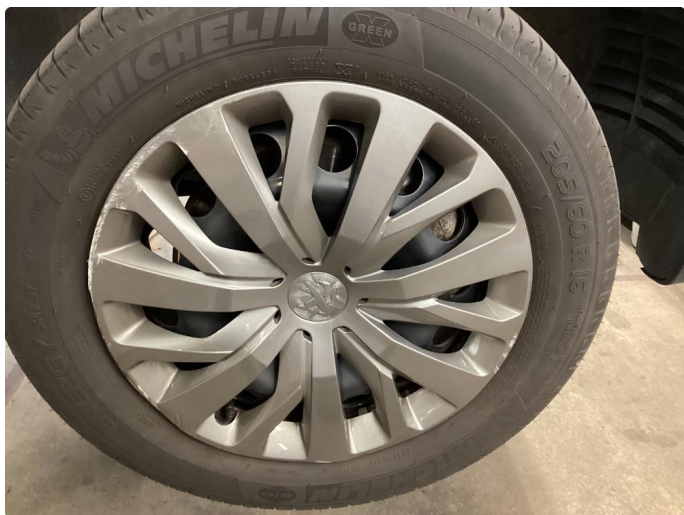
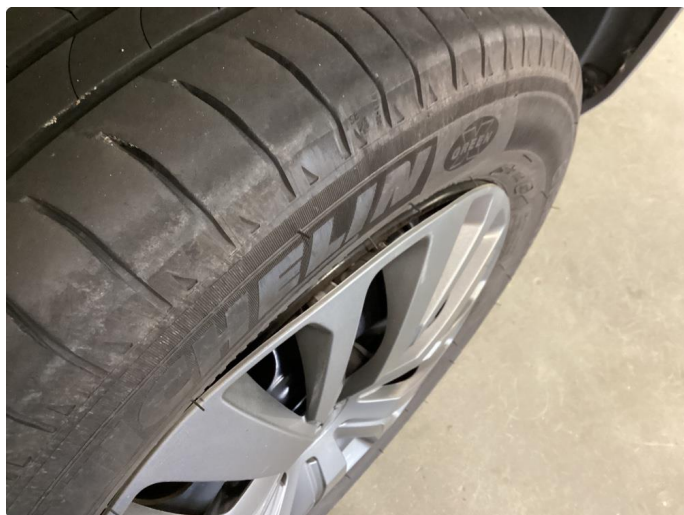
| Punkt | Beskrivelse | Plassering |
|---|---|---|
| 1.4 Dekk/Felger | hjul kapsel skadet | høyre foran - høyre bak - venstre bak |

1.4 Hjul kapsel skadet

1.4 Hjulksel skadet

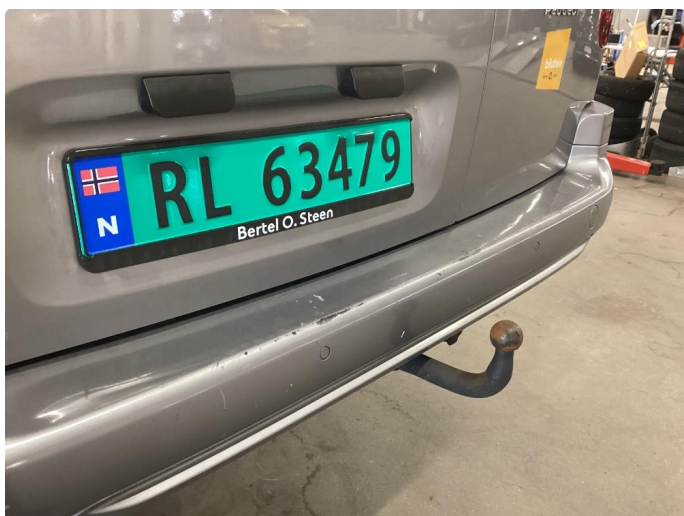
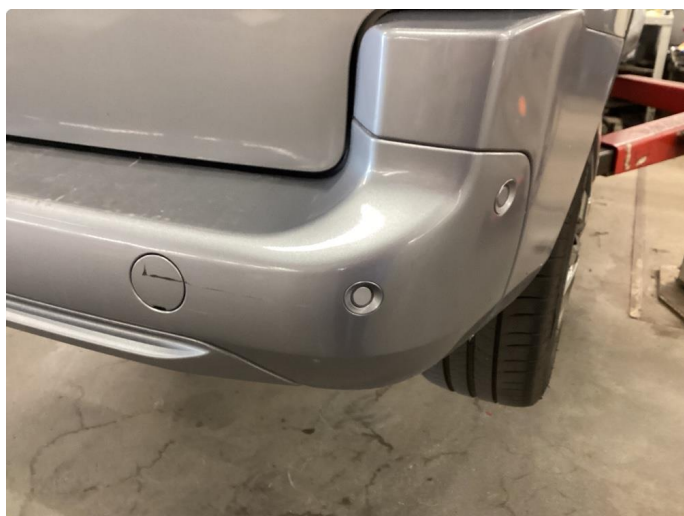
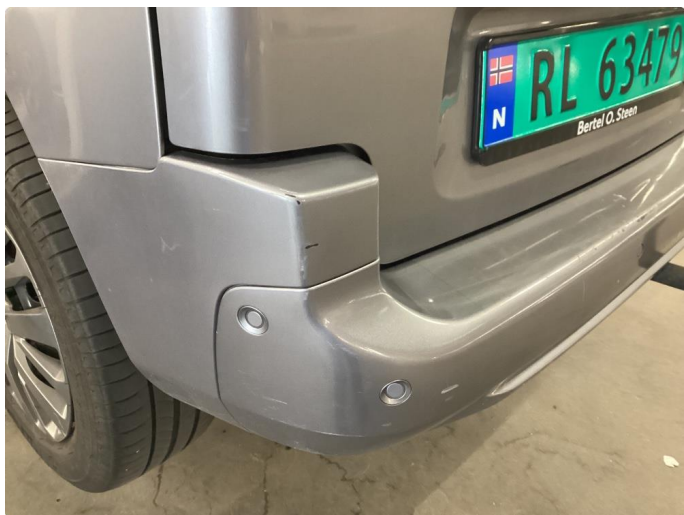
| Punkt | Beskrivelse | Plassering |
|---|---|---|
| 1.5 Støtfanger | ripe(r) ned til grunning | bak |

1.5 Ripe(r) ned til grunning
