KIA SOUL 2WD

TESTDATO: 19.11.2025

ED95021

CHASSISNR: KNAJ3811FN7026009

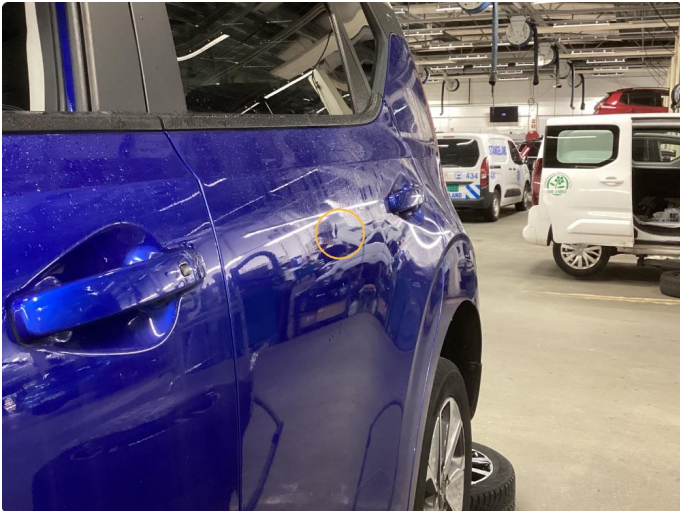
| Punkt | Beskrivelse | Plassering |
|---|---|---|
| 1.1 Dører | bulk | venstre bak |

1.1 Bulk

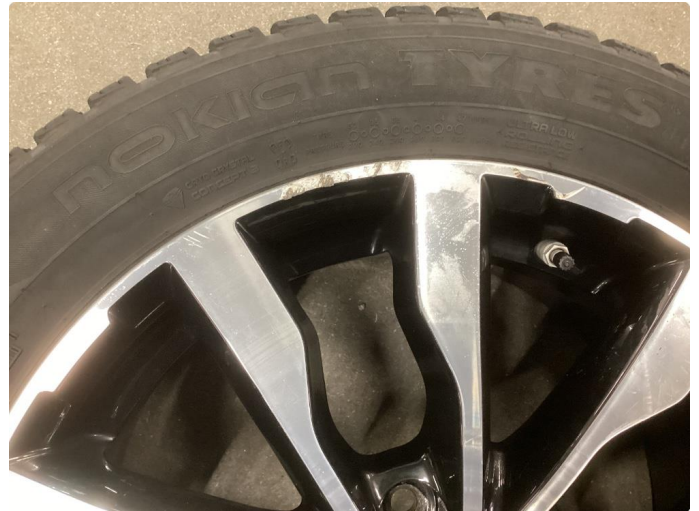
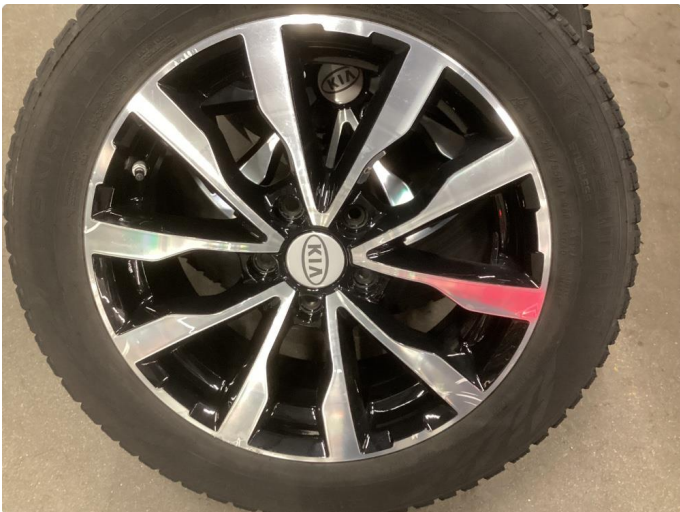
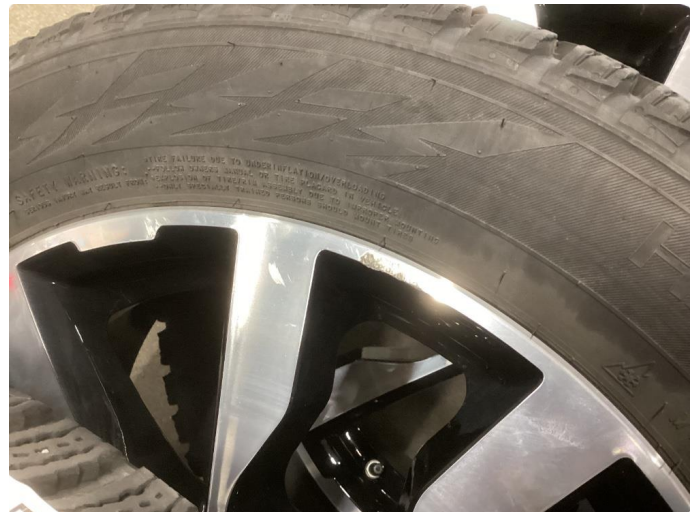
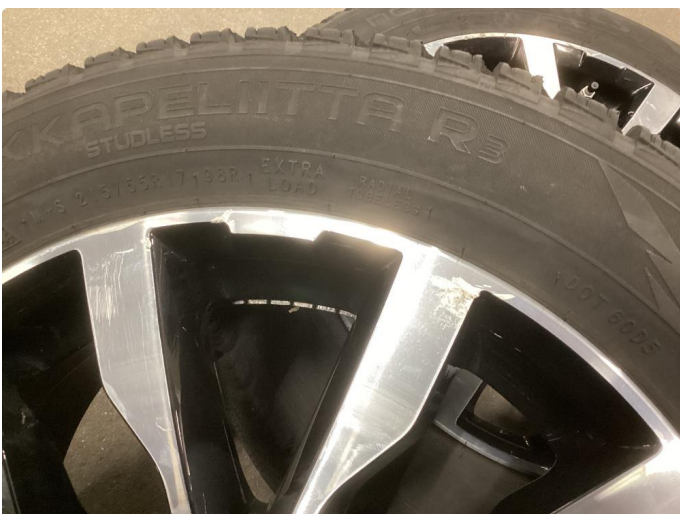
| Punkt | Beskrivelse | Plassering |
|---|---|---|
| 1.2 Dekk/Felger | kantkjørt felg Diamond Cut | alle |

1.2 Kantkjørt felg Diamond Cut

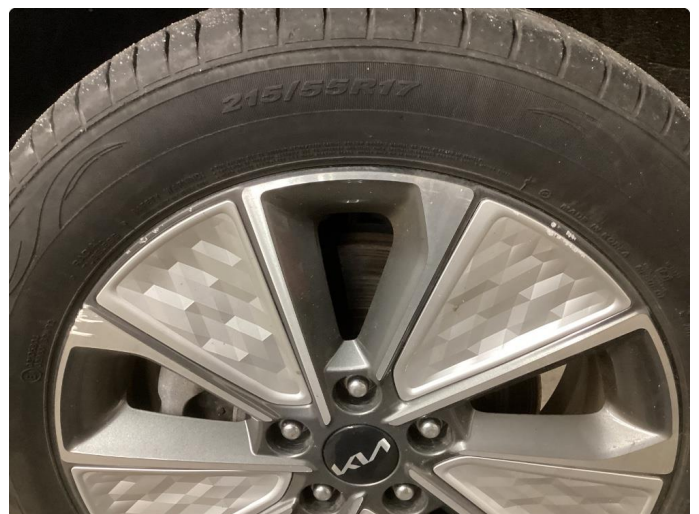
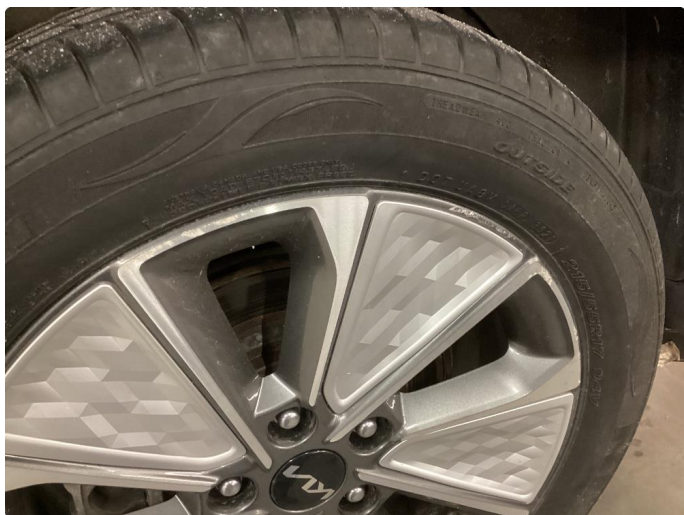
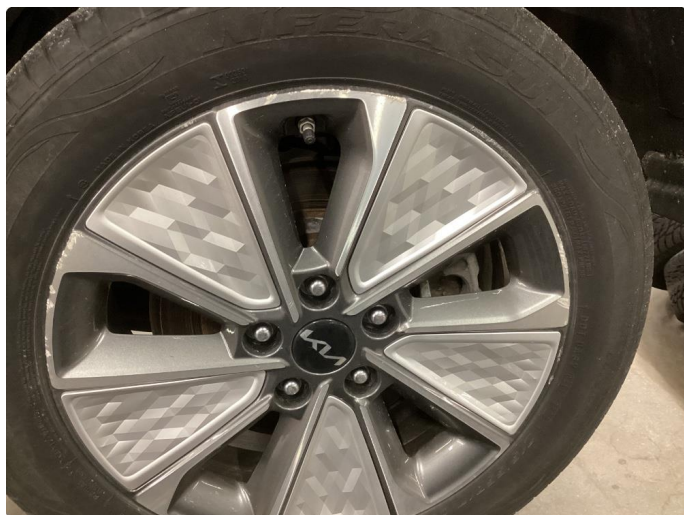
| Punkt | Beskrivelse | Plassering |
|---|---|---|
| 1.3 Dekk/Felger | kantkjørt felg Diamond Cut | venstre foran - høyre bak - venstre bak |

1.3 Kantkjørt felg Diamond Cut

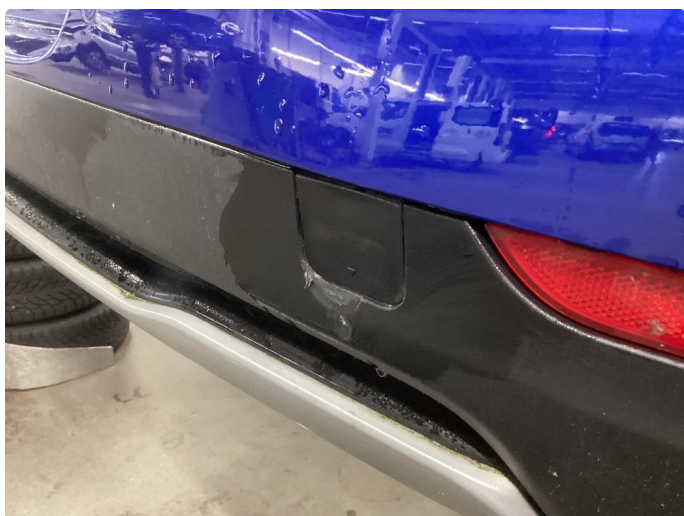
| Punkt | Beskrivelse | Plassering |
|---|---|---|
| 1.4 Støtfanger | bulk | bak |

1.4 Bulk
