PEUGEOT 5008 SUV FORHJULSDRIFT

TESTDATO: 08.01.2026

CHASSISNR: VF3MCYHZUNS194625

NBF Tilstandsrapport er utarbeidet av Norges Bilbransjeforbund og Forbrukerrådet.

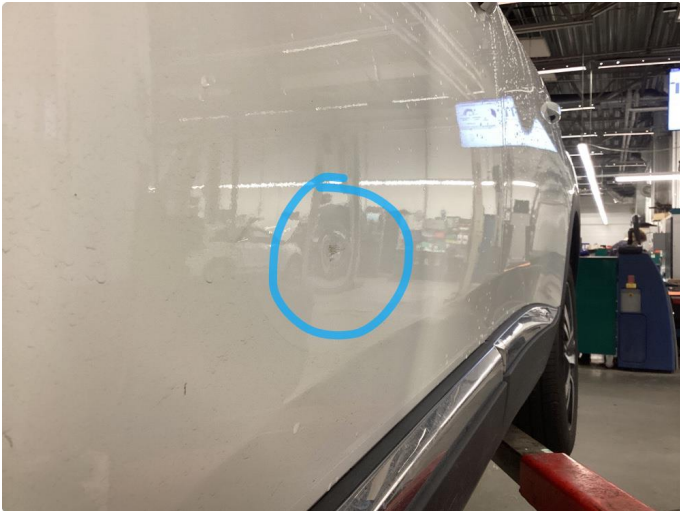
| Punkt | Beskrivelse | Plassering |
|---|---|---|
| 1.1 Dører | bulk med lakkskade | venstre foran |

1.1 Bulk med lakkskade
