PEUGEOT 308 2WD
TESTDATO: 16.01.2025
KODE: 1615883

| RL64119 | 48 964 KM | 15.06.2023 Førstegang registrert | Bensin hybrid - Ladbar hybrid |

NBF Tilstandsrapport er utarbeidet av Norges Bilbransjeforbund og Forbrukerrådet.

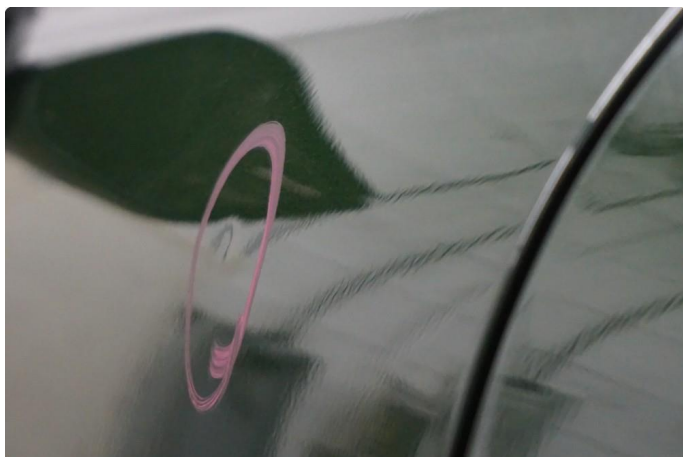
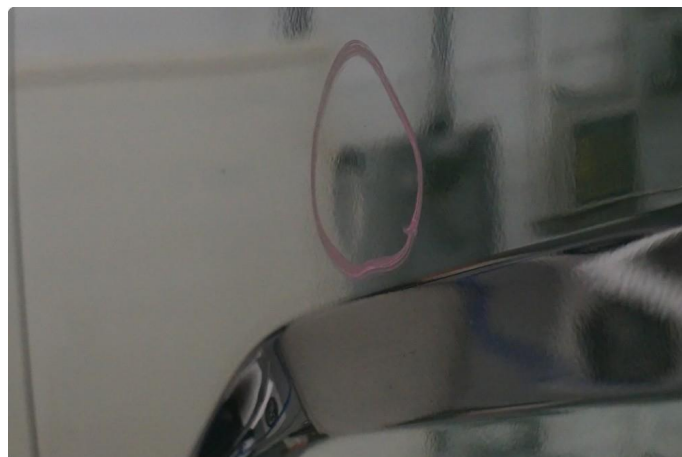
| Punkt | Beskrivelse | Plassering |
|---|---|---|
| 1.1 Dører | En lite synlig bulk uten lakkskade | venstre foran |

1.1 En lite synlig bulk uten lakkskade

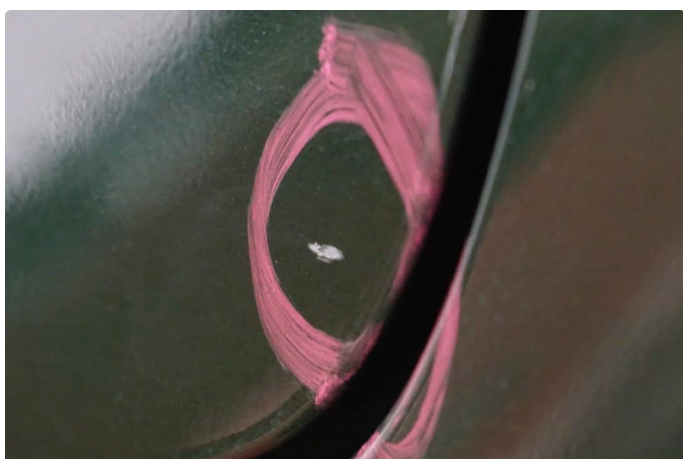
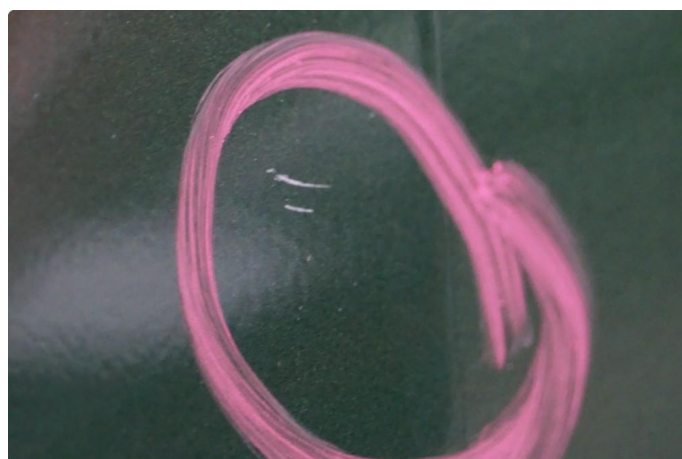
| Punkt | Beskrivelse | Plassering |
|---|---|---|
| 1.2 Dører | Lite merke i lakk som er flekket | venstre bak |

1.2 Lite merke i lakk som er flekket

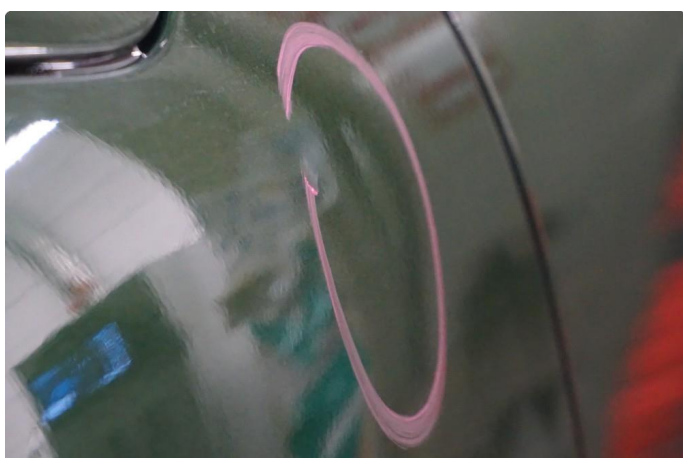
| Punkt | Beskrivelse | Plassering |
|---|---|---|
| 1.3 Skjermer | En lite synlig bulk uten lakkskade | høyre bak |

1.3 En lite synlig bulk uten lakkskade

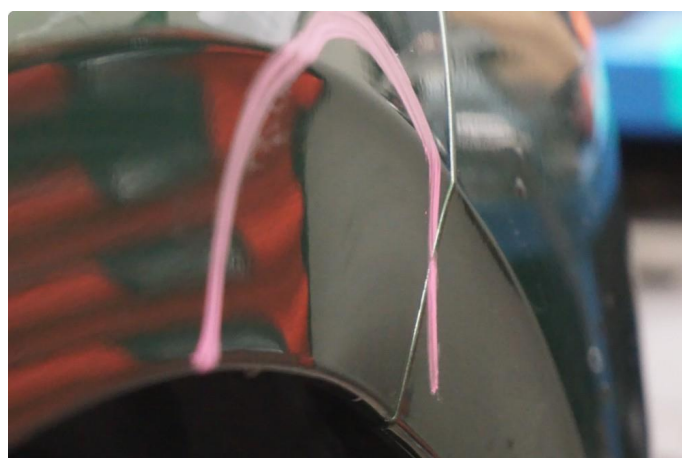
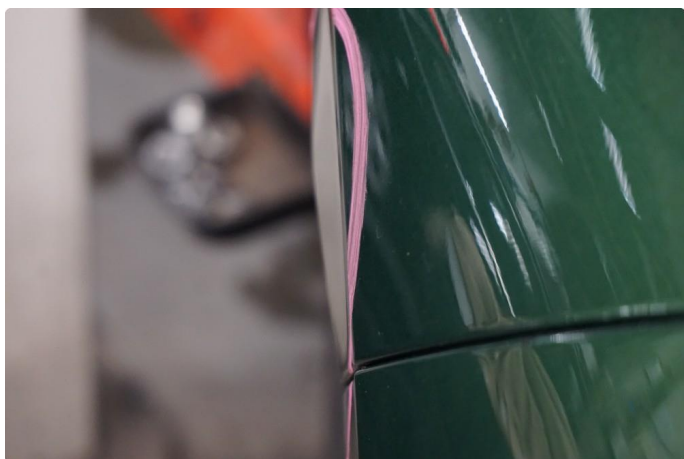
| Punkt | Beskrivelse | Plassering |
|---|---|---|
| 1.4 Skjermer | Bulk uten lakkskade | høyre foran |

1.4 Bulk uten lakkskade

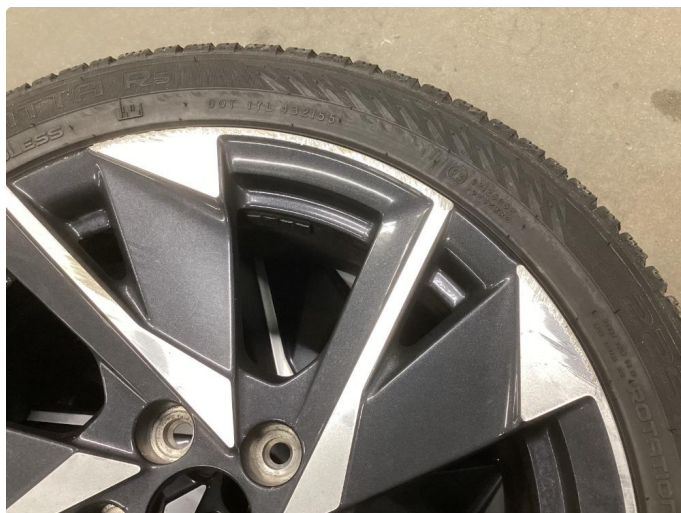
| Punkt | Beskrivelse | Plassering |
|---|---|---|
| 1.5 Dekk/Felger | Liten kantskade felg 2 stk sommerfelger | |

1.5 Liten kantskade felg 2 stk sommerfelger

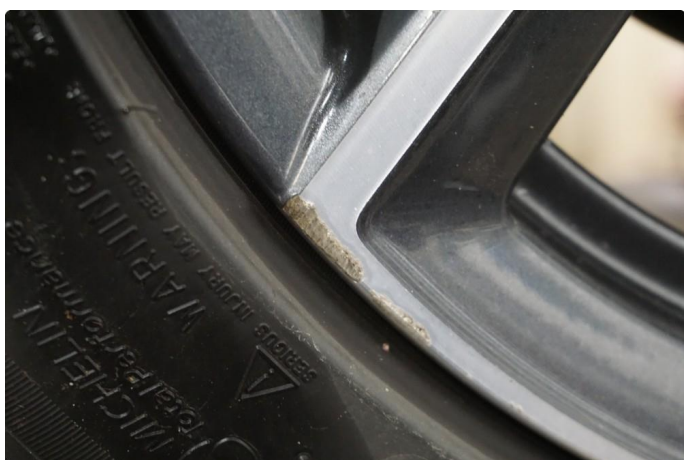
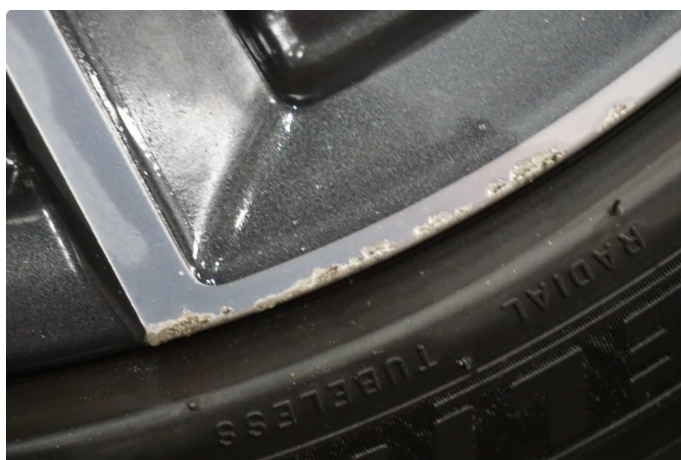
| Punkt | Beskrivelse | Plassering |
|---|---|---|
| 1.6 Dekk/Felger | Liten kantskade felg | |

1.6 Liten kantskade felg

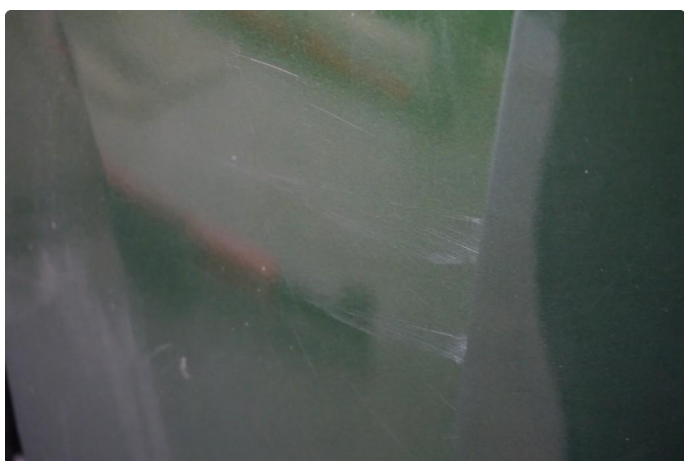
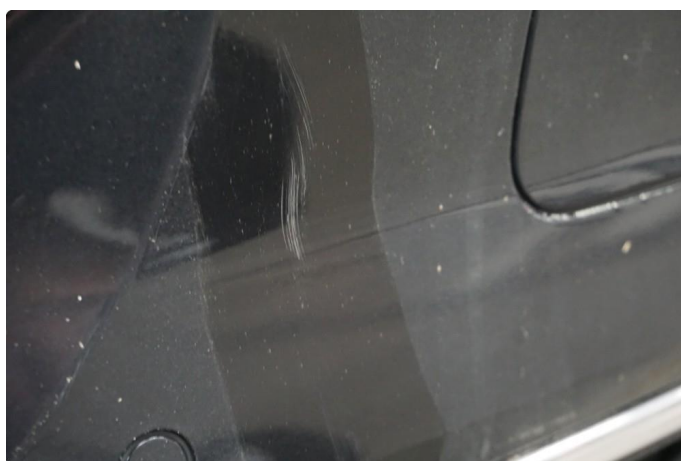
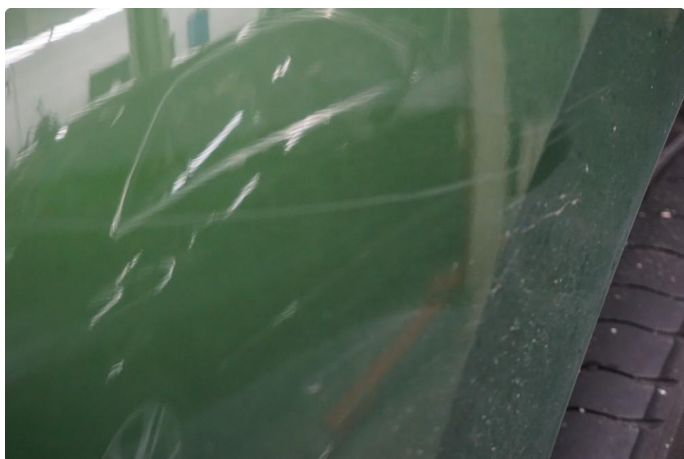
| Punkt | Beskrivelse | Plassering |
|---|---|---|
| 1.7 Støtfanger | Lite synlig ripe | |

1.7 Lite synlig ripe

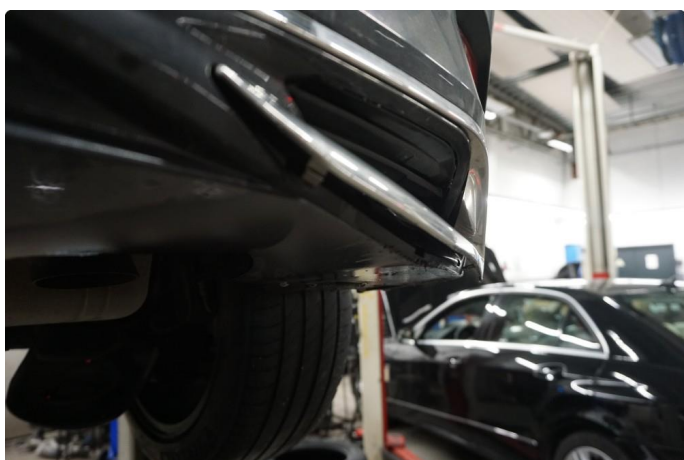
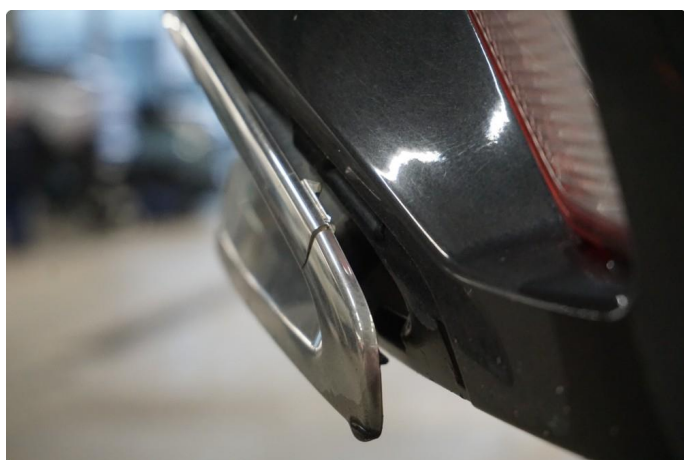
| Punkt | Beskrivelse | Plassering |
|---|---|---|
| 1.8 Støtfanger | Riper/sprekk i deksel. Lite synlig. | høyre bak |

1.8 Riper/sprekk i deksel. Lite synlig.
